LAMPIRAN
HASIL WAWANCARA

LAMPIRAN GAMBAR

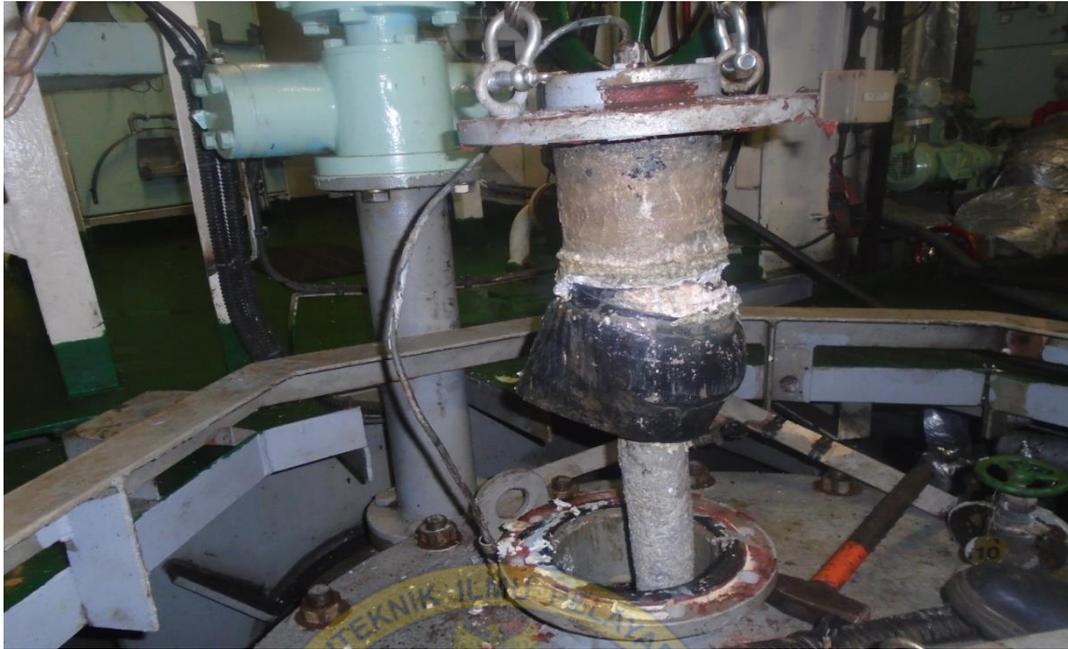
Cadet : “Mengapa banyak sekali kotoran putih yang menempel pada plate katoda dan anoda?”

Oiler I : “Iya det, karena jarang sekali dilakukan pembersihan di sini”

Gambar proses pengangkatan anoda yang dipenuhi kotoran putih

Oiler I : “Harus rutin dilaksanakan pembersihan terhadap *filter sea chest* dan plate anoda dan katoda supaya kotoran tidak menempel di sana semua”

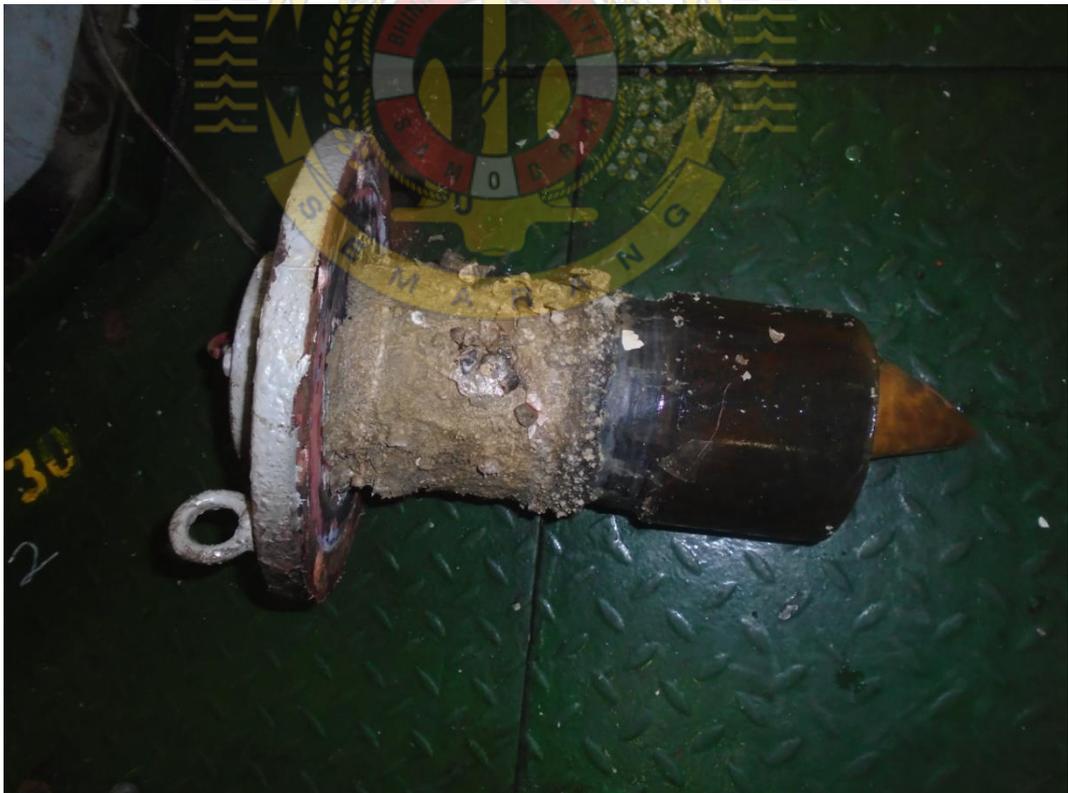
Gambar anoda yang telah terkikis habis

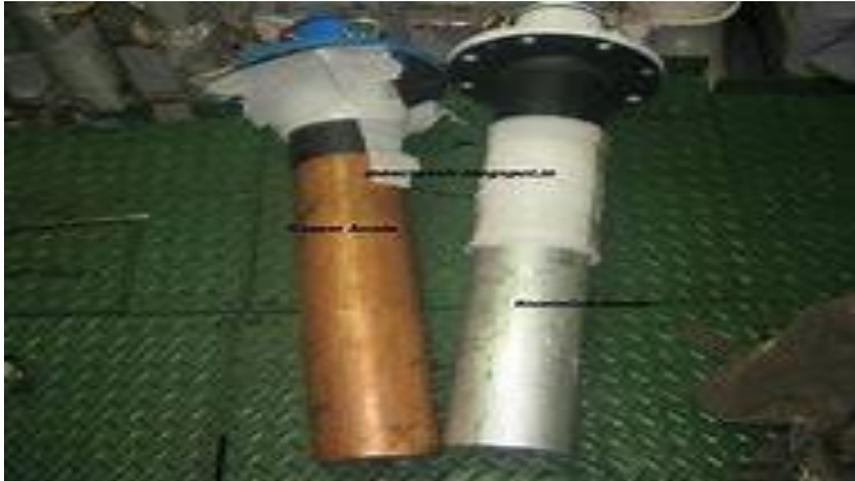
Gambar spare katoda dan anoda bari yang siap dipasang

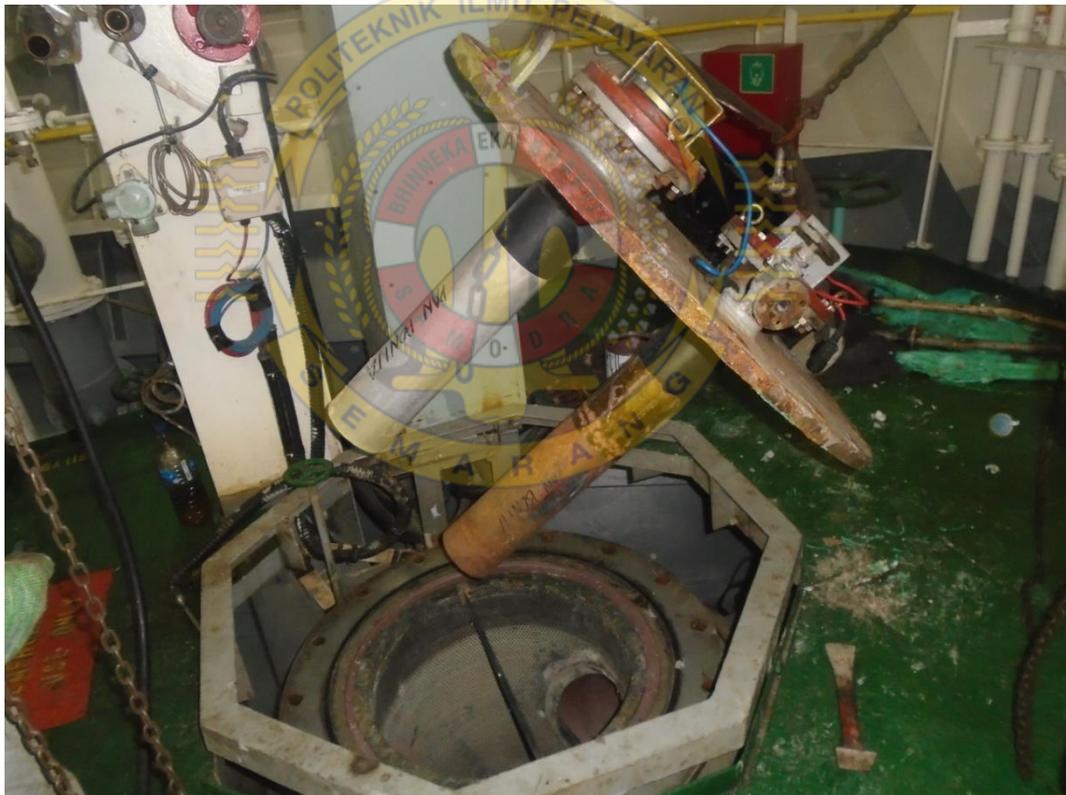
Katoda dan anoda telah selesai dipasang
