Analisis kurang optimalnya kerja incinerator di kapal MV. Clipper Brilliance

PROGRAM STUDI TEKNIKA DIPLOMA IV

POLITEKNIK ILMU PELAYARAN

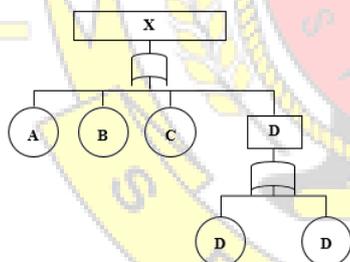
Gambar.2 Penyebab tidak optimalnya kerja incinerator
Keterangan:

X = Tidak optimalnya pembakaran *waste oil* pada *incinerator*

A: *Electroda* tidak meletikkan api

B : *flame eye* kotor

C : *Filter waste oil* kotor

D : *Auxiliary burner* tidak optimal

D1 : *Nozzle* kotor

D2 : Temperatur terlalu rendah

Maka minimal *cut set* adalah {A}, {B}, {C}, {D1}, {D2}.

Berdasarkan Berdasarkan rumus bolean diatas tidak optimalnya kerja incinerator di MV. Clipper Brilliance(X) disebabkan akibat *Electroda* tidak

meletikkan api (A) atau *flame eye* kotor (B) atau *Filter waste oil* kotor (C) atau *Nozzle* kotor (D1) atau Temperatur terlalu rendah (D2).

Brilliance adalah dengan cara Pengaturan ulang jarak antara kedua ujung electrode. Pengaturan ulang jarak antara kedua ujung electrode 3.5 ± 0.5 mm sesuai *Instruction Manual Book*. Jika pada elektroda terdapat keretakan maka perlu dilakukan penggantian elektroda baru sehingga kemungkinan elektroda tidak dapat meletikkan api dapat dihindari

Melakukan pengecekan secara langsung dan dengan melakukan pengecekan secara langsung dan berlaka pada *flame eye* dengan membersihkan permukaan *flame eye*, kabel *flame eye* dan posisi dudukan *flame eye* jika kondisi *flame eye* sudah tidak berfungsi perlu diadakan pergantian *flame eye* yang baru sehingga gangguan pada sensor *flame eye* dapat dihindari..

Menjaga temperatur *waste oil* dengan selalu menjaga temperatur *waste oil* pada temperatur 90°C - 100°C dan melakukan perawatan membersihkan *filter waste oil* setelah selesai melakukan proses pembakaran pada *incinerator* dan pembersihan tanki *waste oil* sesuai *plan maintenance system* sehingga kemungkinan turunnya tekanan *waste oil* dapat berkurang.

Mengoptimalkan kerja purifier adalah dengan selalu melakukan pengecekan dan pembersihan pada *nozzle* dan bagian lainya pada *auxiliary burner*.
