LAMPIRAN WAWANCARA

LAMPIRAN GAMBAR

Gambar *Fresh Water Generator* di MT. Spas Tiga

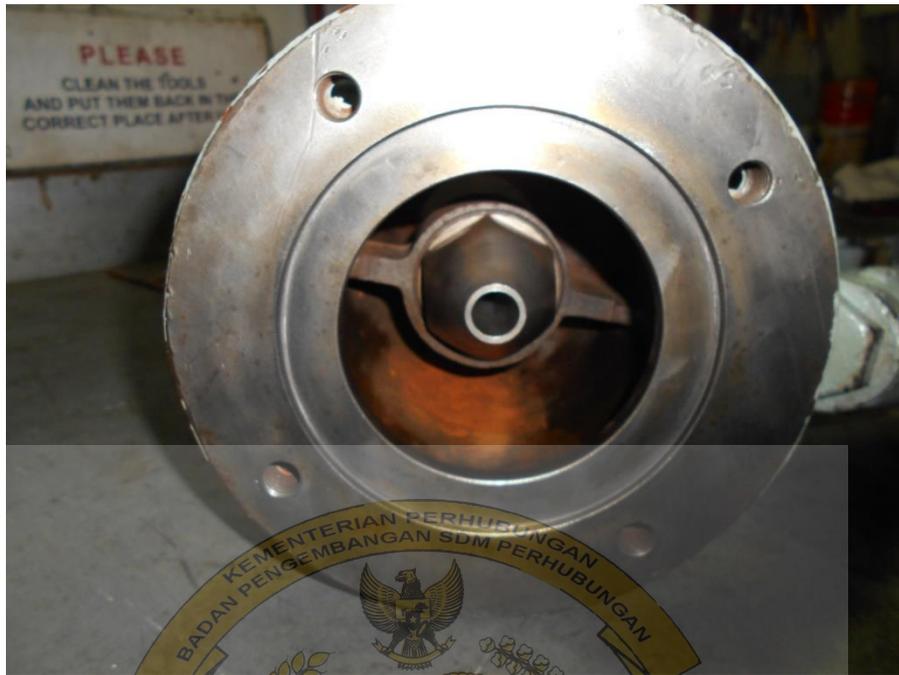
1. karena tidak normalnya *water ejector*, terus yang menyebabkan *water ejector* tidak normal itu, *nozzle water ejector* buntu tersumbat kotoran, *supplay* air laut dari *ejector pump* rendah karena rusaknya pompa, masalah itu sangat mempengaruhi *water ejector* dalam menghasilkan pancaran air yang berfungsi untuk memvacumkan di daerah pancaran sehingga udara dan *brine* di dalam *fresh water generator* dapat terhisap keluar oleh *water ejector* untuk mencapai kevacuman.

Gambar. *nozzel water ejector* di MT. Spas Tiga

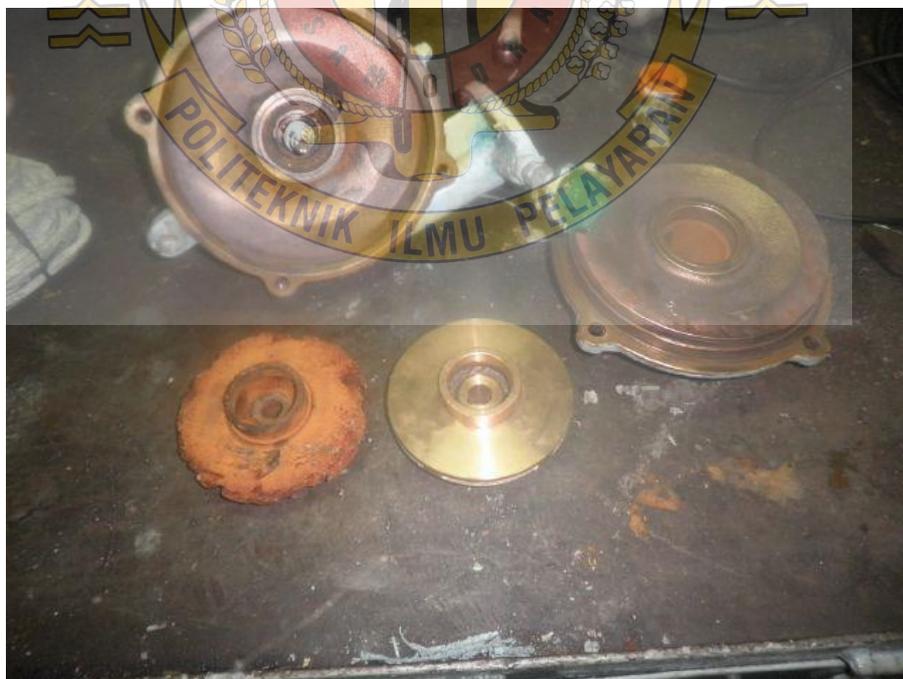
2. Adanya kerusakan pada *ejector pump* sehingga dalam mensuplai air laut menuju ke *water ejector* tekanannya kurang berakibat *water ejector* tidak dapat menghisap udara dan *brine*. Kerusakan pada *ejector pump* biasanya pengotoran pada *impeller* atau rusaknya *impeller* karena pompa ini tidak memiliki *filter* sendiri tapi menghisap langsung dari *sea chest* sering terjadi pengotoran pada *impeller ejector pump*.

Gambar *impeller ejector pump* di MT. Spas Tiga

DATE	RUNNING HOURS	TROUBLE	REMARKS
10/11/2015	20941	Pipe cooling sea water leaking	Change pipe
12/03/2015	25765	Dirty condenser	Condenser cleaned
12/03/2015	34981	Pressure water ejector low	Impeller ejector pump cleaned Magnetic v/v changed
18/07/2016	109112	Pressure water ejector low	Change impeller ejector pump
		Vacuum low	Nozzle Cleaned
		Dirty condenser	Condenser cleaned

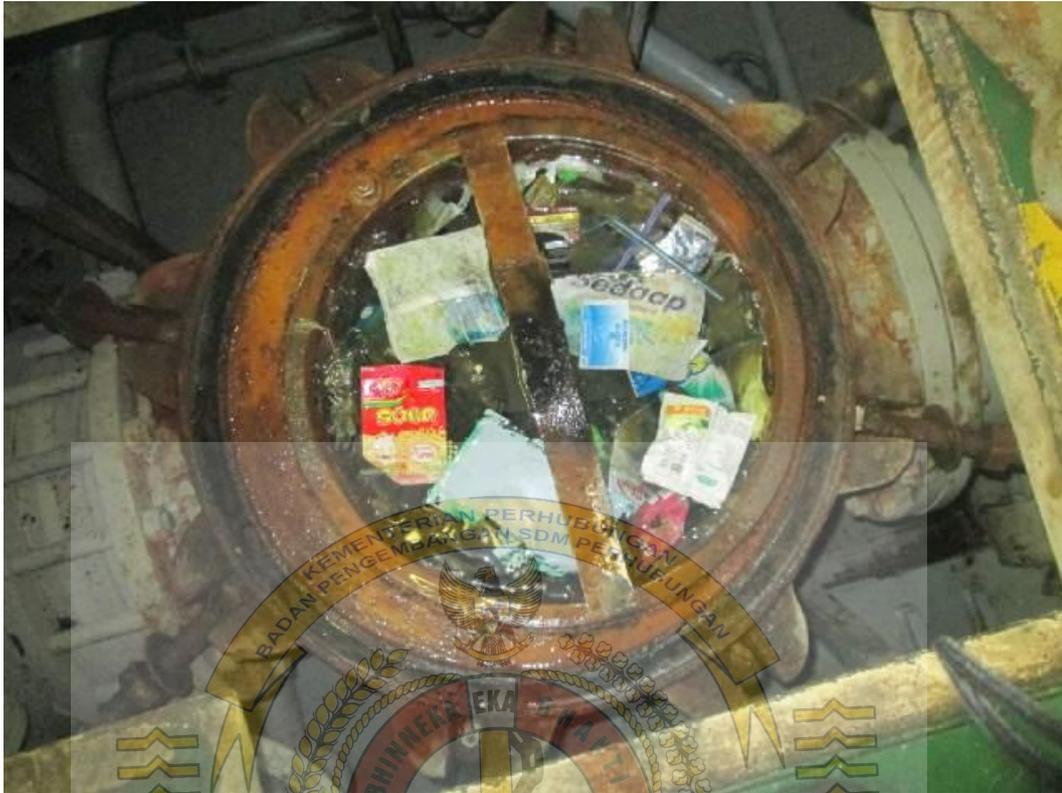
Gambar *filter sea chest* kotor oleh sampah di MT. Spas Tiga

No	Date	Ravage Data	Remarks
1	10.11.2015	Pipe inlet cooling sea water inlet	Changed
2	23.11.2015	Solenoid valve	Checked
3	03.12.2015	Kondenser	Cleaned
4	03.12.2015	Filter sea chest	Cleaned
5	03.12.2015	Impeller ejector trump	Cleaned
6	12.02.2016	Vacuum breaker valve	Changed
7	19.02.2016	Impeller distillate pump	cleaned
8	19.02.2016	Evaporator	Cleaned
9	05.03.2016	Chemical Tank	Cleaned
10	18.07.2016	Zink Anone	Changed
11	18.07.2016	Condenser	Cleaned
12	18.07.2016	Water Ejector	Cleaned
13	18.07.2016	Impeller ejector pump	Changed
14	18.07.2016	Filter sea chest	Cleaned
15			
16			
17

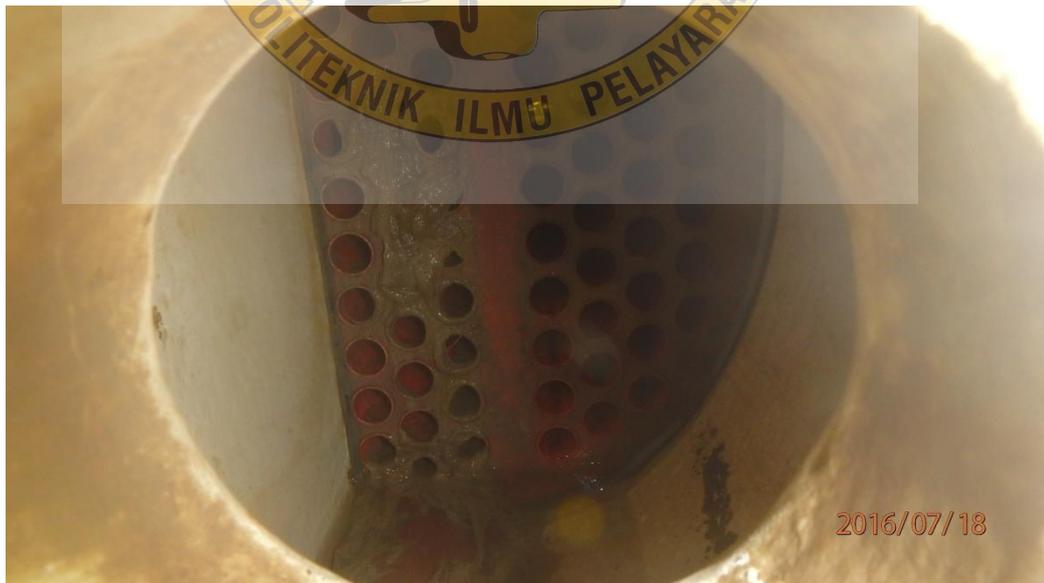
Kondisi pada pipa-pipa pada *condenser* sangat mempengaruhi ketika uap hasil dari *evaporator* menuju ke *condenser* untuk dikondensasikan akan terganggu karena

jumlah uap yang banyak dengan air pendingin yang mengalir di dalam pipa-pipa *condenser* sedikit, uap tidak dapat dikondensasikan semua sehingga uap terkumpul pada ruang *vacuum* menyebabkan tekanan dalam ruang *vacuum* naik kevacuman menurun, pada saat *vacuum* menurun. Maka produksi air tawar menurun.

Gambar *pipa condenser fresh water generator* di MT. Spas Tiga
