## BAB II FAKTA DAN PERMASALAHAN

Dalam penulisan makalah ini, penulis melakukan penelitian di atas kapal MT Arwen, yang dioperasikan oleh Hong Lam Marine Pte.Ltd-Singapore, di charter oleh Shell Eastern Trading Pte.Ltd-Singapore . MT Arwen mempunyai *Length Over All (LOA)*:110 meter, *Length Between Perpendicular (LBP)*104.75 meter, Lebar kapal: 18,6 meter, *depth* kapal: 10 meter, *Gross Register Tonnage*: 5284 tons, *Net Register Tonnage*: 2776 tons, *official number*. 334542, *IMO number* 9443061, *MMSI*: 565959000, *Summer DWT*: 8956,40 tons, *winter DWT*: 8611,83 tons, *Tropical DWT*: 9375,20 tons, *main engine*: Daihatsu 8 DMK-32 BHP 1X2647 KW, kecepatan kapal: 12 knots, kapal yang dibangun pada tahun 2007 ini mempunyai rute pelayaran yang singkat yaitu Singapore - Malaysia. Berikut gambar kapasitas masing-masing tangki MT Arwen.

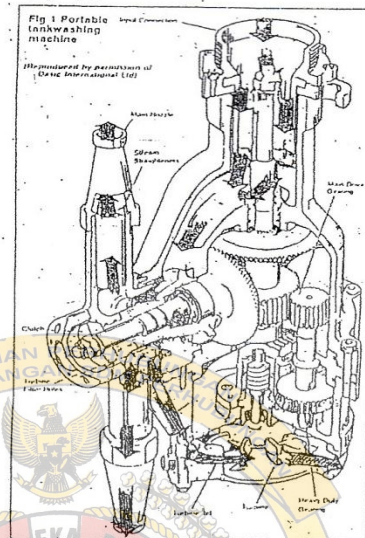
Gambar 2.2

Dalam perjalanan menuju pelabuhan Kuching- Malaysia dan sebelum melakukan pencucian *COT*, dilakukan pemeriksaan alat-alat yang akan digunakan untuk pencucian *COT* Pada proses pencucian *COT* diperlukan 3 (tiga) buah *butterworth machine* sementara di kapal MT Arwen memiliki 3 (tiga) buah *butterworth machine*, sewaktu diperiksa dan dicoba hanya 1 (satu) buah yang dapat bekerja dan yang 2 (dua) lagi macet atau tidak dapat berputar, sehingga bosun harus memperbaikinya dahulu agar dapat digunakan.

Untuk pencucian COT dengan air laut menggunakan *butterworth machine* bertekanan 5 (lima) bar, karena adanya kerusakan pada *tank cleaning pump* maka kecepatan air yang keluar melalui *butterworth machine* kurang maksimum sehingga dibutuhkan waktu lebih lama untuk mencuci tangki agar menghasilkan cucian tangki yang baik dan pengeringan ruang muat dengan *gas free fan machine* lebih lama agar gas yang masih di dalam tangki hilang sehingga tangki benar-benar siap memuat *gasoil*.
