ANALISIS PENYEBAB *SHORT CIRCUIT* PANEL *AUXILIARY*

***BLOWER* MESIN INDUK DI MT. PHOENIX ALPHA XXXV**

SKRIPSI

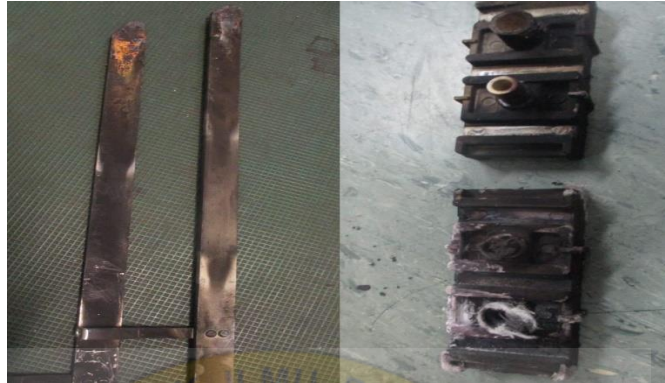
Biasanya masalah kelistrikan terjadi pada kapal yang telah bekerja cukup lama adalah tahanan isolasi yang menurun dikenal sebagai "*Low Insulation*" dan *safety device* yang tidak dapat bekerja dengan optimal. Jika hal tersebut tidak diperhatikan dengan baik maka akan terjadi hal yang saya alami di atas kapal MT. Phoenix Alpha XXXV yang akan melakukan *manuever* anchor di Lawe-Lawe pada tanggal 29 agustus 2019, namun saat melakukan *manuever anchor* mengalami kendala yaitu panel *auxiliary blower* mengalami *short circuit* dikarekan terjadi *low insulation* dan *safety device* yang tidak bekerja dengan baik. Seketika langsung diadakan pengecekan pada panel dan motor *auxiliary blower* mesin induk, dalam pengecekan ini ditemukan bahwa busbar yang rusak dan

motor *auxiliary blower* mesin induk salah satu impelernya patah. Rusaknya motor tersebut *Electrician* melakukan pengukuran tahanan isolasi pada lilitan dengan *body* motor dan hasilnya motor dalam kondisi tidak baik. Sehingga *Electrician* melaporkan kepada *Chief Engineer* tentang kondisi panel *auxiliary blower* mesin induk yang mengalami kerusakan yaitu kondisi busbar yang buruk dan rusaknya *safety device* seperti MCCB dan isolator di dalam panel serta kondisi elektromotor yang rusak. Berdasarkan latar belakang tersebut, penulis membuat penelitian dengan judul: **“ANALISIS PENYEBAB *SHORT CIRCUIT* PANEL *AUXILIARY BLOWER* MESIN INDUK DI MT. PHOENIX ALPHA XXXV “.**

1. Gambar busbar dan isolasi yang terkena ledakan.

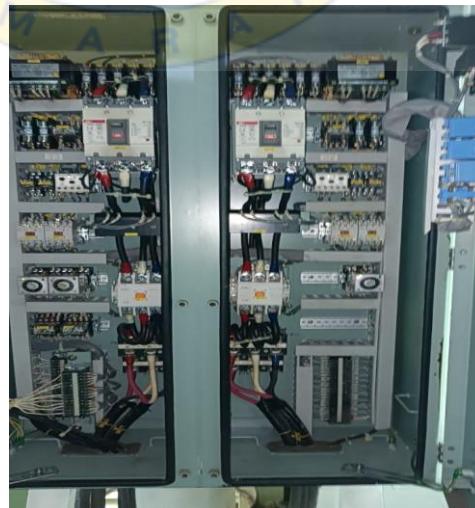
3. Gambar panel auxiliary blower mesin induk
