BAB II

FAKTA DAN PERMASALAHAN

MV.ATTAF yang di gunakan sebagai obyek penelitian adalah kapal ASD Tug (*Azimuth Stern Drive Tug*) yaitu kapal tunda dengan *Azimuth Propulsion System* yang digunakan khusus di *Oil & Gas Terminal* di Abu Dhabi untuk menunjang proses *berthing & unberthing* kapal-kapal Tanker & LNG Carrier.

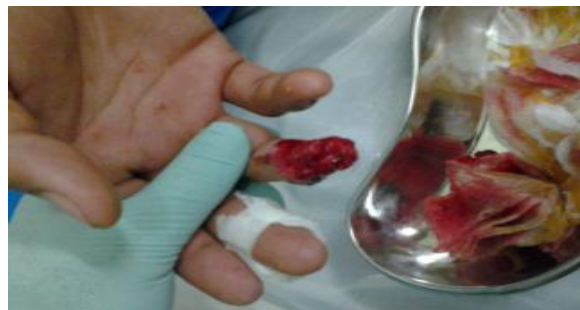
- a. Pada tanggal 26 Desember 2012 ketika MV.ATTAF dalam proses *assist Tanker berthing* di SBM No.3, seorang Bosun atas inisiatif sendiri berusaha memasukkan tali *ship's line* lebih dalam lagi ke bolder depan, tiba-tiba jari tangan kirinya terjepit diantara tali dan bolder dan mengakibatkan luka serius sehingga harus diamputasi pada ruas pertama jari manisnya.

Gambar II.1 Luka pada jari manis tangan kanan yang terjepit diantara tali dan bolder

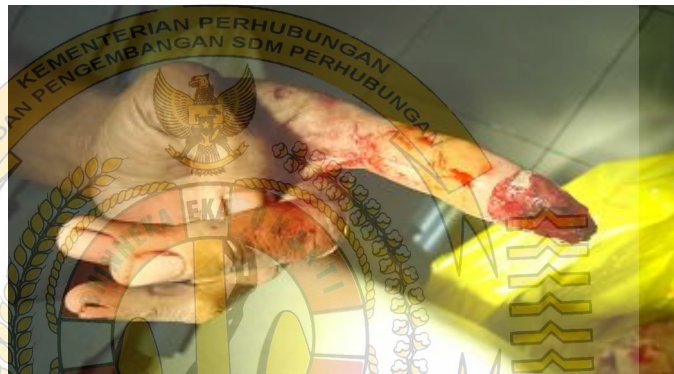
- b. Pada tanggal 20 Januari 2013 saat MV.ATTAF tambat di *mooring buoy*, seorang A/B berusaha mengencangkan tali tambat kapal lain (MV.ALQAFI) yang sedang bersandar *doublebank* di lambung sebelah kanan MV.ATTAF, adanya alun yang tiba-tiba datang menghentak menyebabkan A/B tersebut tidak siap dan jari telunjuk tangan kirinya terjepit diantara gulungan tali di bolder tengah yang mendadak kencang. Jari telunjuk kirinya mengalami pendarahan hebat dan harus dievakuasi ke darat.

Gambar II.2 Luka pada jari telunjuk tangan kiri

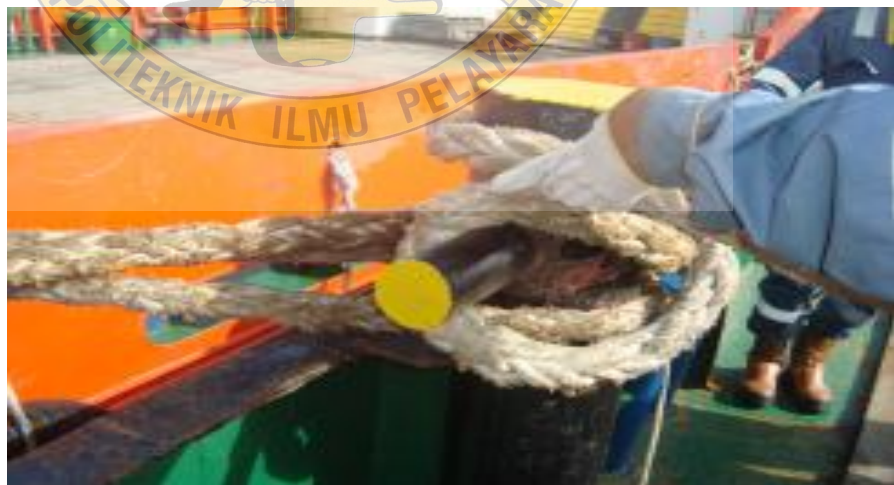
Gambar II.3. Proses mengencangkan tali (ilustrasi)

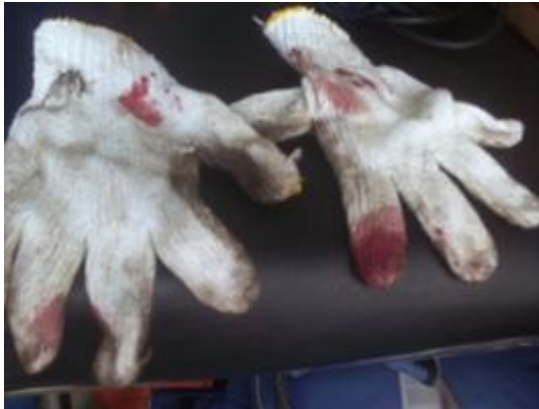
Gambar II.4. Sarung tangan yang dipakai korban.

Tidak adanya alat pelindung diri atau *PPE* yang dapat meminimalisir resiko cedera jari yang mungkin terjadi pada saat melakukan pekerjaan *mooring activity*.
