## BAB II FAKTA DAN PERMASALAHAN

### A. FAKTA

#### 2. Fakta Kondisi

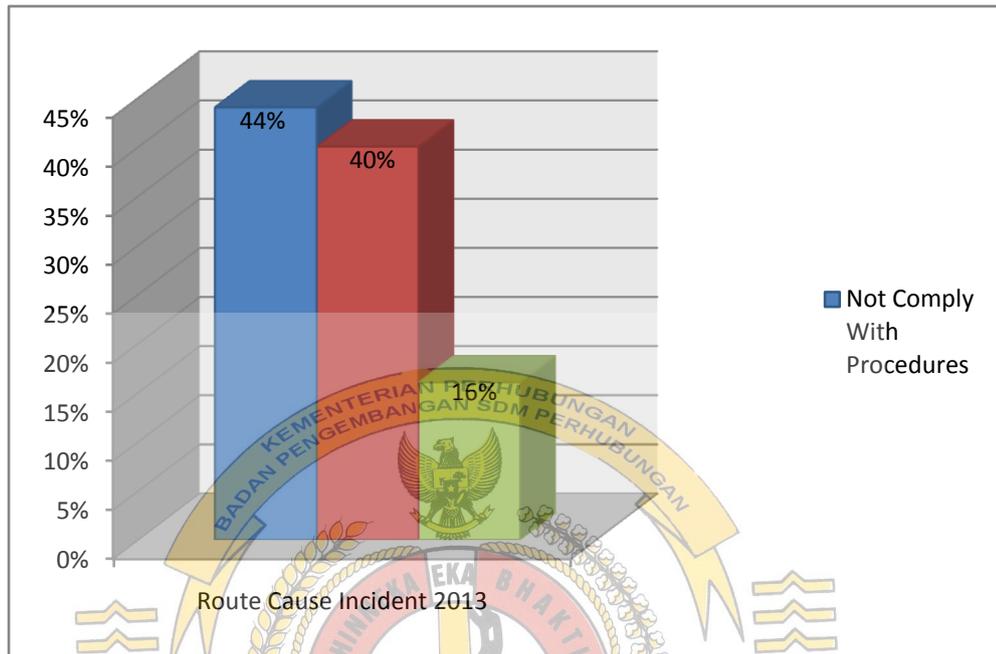
Gambar 2.1  
Grafik Akar Masalah 2013

Pada tahun 2013, 42.68% akar masalah dari kejadian kecelakaan adalah tidak bekerja sesuai prosedur, 38.10% dikarenakan oleh kurangnya kepedulian pekerja terhadap kecelakaan, dan 16% dikarenakan faktor yang lain.

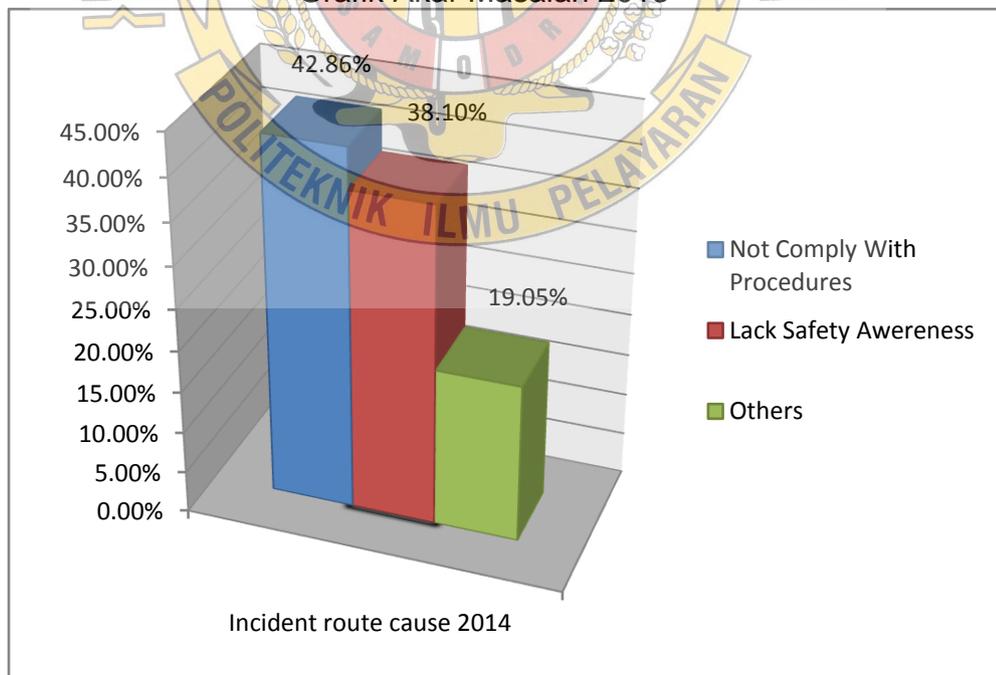
Gambar 2.2  
Grafik Akar Masalah 2014

Sedangkan pada tahun 2014, 45% akar masalah dari kejadian kecelakaan adalah tidak bekerja sesuai prosedur, 40% dikarenakan oleh kurangnya kepedulian pekerja terhadap kecelakaan, dan 19.05% dikarenakan faktor yang lain. Untuk daftar kecelakaan terlampir pada tahun 2014 terlampir.

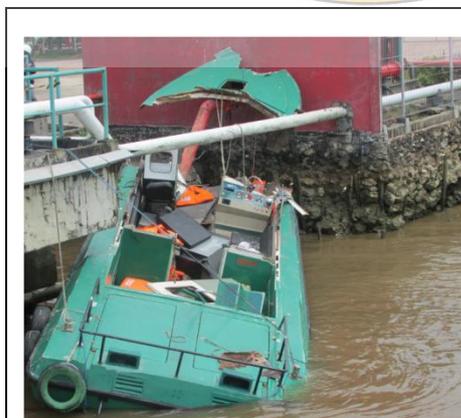
- a. Kejadian ditanggal 11 Juni 2013, terjadi kecelakaan yang menimpa *Seatruck* Mirza 21 yang sedang melakukan transport pekerja dari SPU site tujuan Handil 2 Base. *Seatruck* Mirza 21 menabrak Jetty Astiku Sakti menyebabkan *seatruck* Mirza 21 rusak parah, dan 4 orang awak *seatruck* luka parah. Setelah diinvestigasi, ditemukan bahwa para awak *seatruck* tersebut mengalami kelelahan dikarenakan perjalanan jauh yang ditempuh saat malam hari, juga jarak pandang yang terbatas dimana *seatruck* melaju dengan kecepatan diatas 20 Knot dengan kondisi perairan yang tenang dengan jarak pandang terbatas. Didalam kejadian ini, *Marine Operating Permit* tidak diberikan kepada para awak *seatruck* dikarenakan kondisi sudah malam, sehingga *Marine Dispatcher* menyarankan agar para awak beristirahat dan menunda pelayaran sampai esok pagi.

**Gambar 2.3**  
Sea Truck Mirza 21 Setelah  
Menabrak Dermaga

- 1) Tidak adanya *Marine Operating Permit* yang diberikan oleh *Site Marine Coordinator* kepada awak *Seatruck* tersebut.
- 2) Tidak adanya *Work Permit*.
- 3) Tidak diidentifikasinya tempat – tempat untuk perhentian sementara selama pelayaran.
- 4) Tidak adanya *Job rotation* atau pergantian jadwal kerja oleh awak *Seatruck*.
- 5) Tidak adanya *safety briefing* baik melalui lisan ataupun melalui video *safety briefing*.

Dengan adanya lima hal diatas maka para awak *Seatruck* tidak paham mengenai pencegahan – pencegahan bahaya bila melakukan pelayaran malam dikarenakan tidak memiliki *Marine Operating Permit* dan dengan kondisi lelah dikarenakan bekerja lebih dari waktu bekerja yang telah ditetapkan.

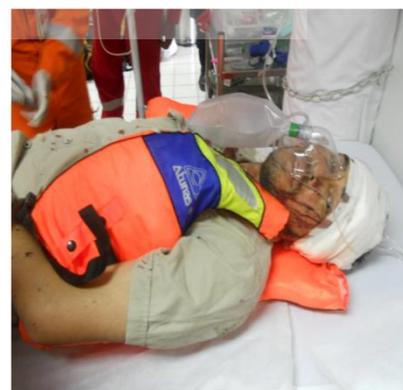
**Gambar 2.4**  
Salah Satu Dari 4 Korban  
Kecelakaan

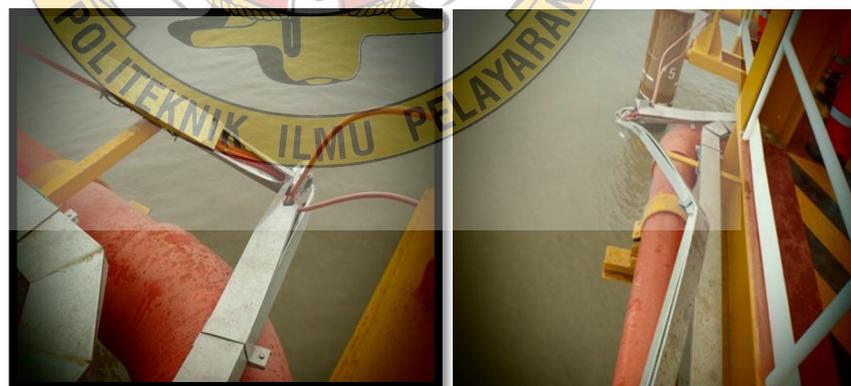
Gambar. 2.5

*Cable Tray yang Rusak Dekat Pipa Pemadam Api*

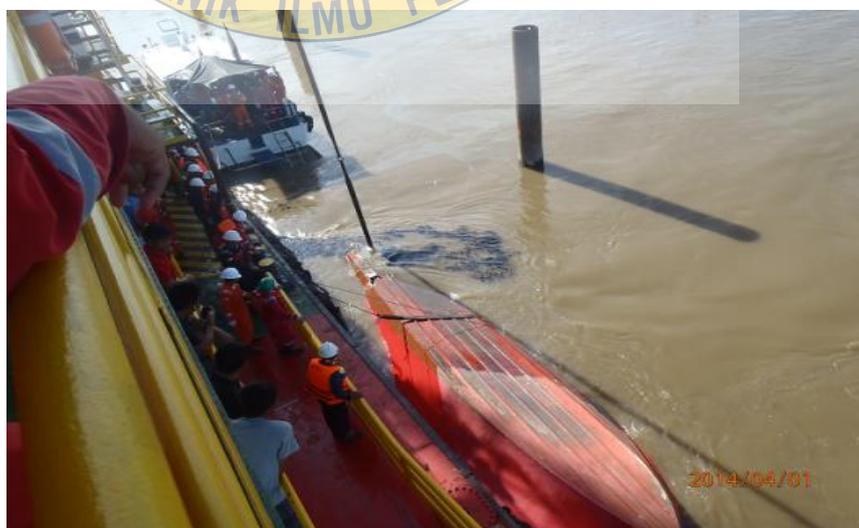
- c. Pada tanggal 31 Maret 2014, ketika CB. ASL 69 akan keluar dari sumur, tiba-tiba CB. ASL 69 merewang dan akhirnya ST. Long Peso yang berada disampingnya terjepit antara CB. ASL 69 dan tiang pancang. Dalam kejadian ini terdapt kerugian material yaitu ST. Long Peso retak dan tenggelam, tetapi tidak ada korban jiwa ataupun luka pada kejadian ini.

Gambar 2.6  
Sea Truck Long Peso Tenggelam

- 1) Tidak adanya *Job Risk Assesment* dan *Risk Management* didalam melakukan pekerjaan.
- 2) Tidak adanya *Safety officer* dan *Marine Zone Coordinator* sebagai pengawas saat operasi berlangsung.
- 3) *Safety officer* dan *Marine Zone Coordinator* tidak diinformasikan sebelum melaksanakan pekerjaan.

Dari dua hal diatas, maka tidak dijalankannya prosedur perusahaan mengenai *Job Risk assessment*, tidak hadirnya pengawas ditempat pelaksanaan pekerjaan dan tidak adanya *personel* yang melaporkan pekerjaan tersebut kepada tim *Safety* maka dapat menyebabkan kecelakaan tersebut terjadi.

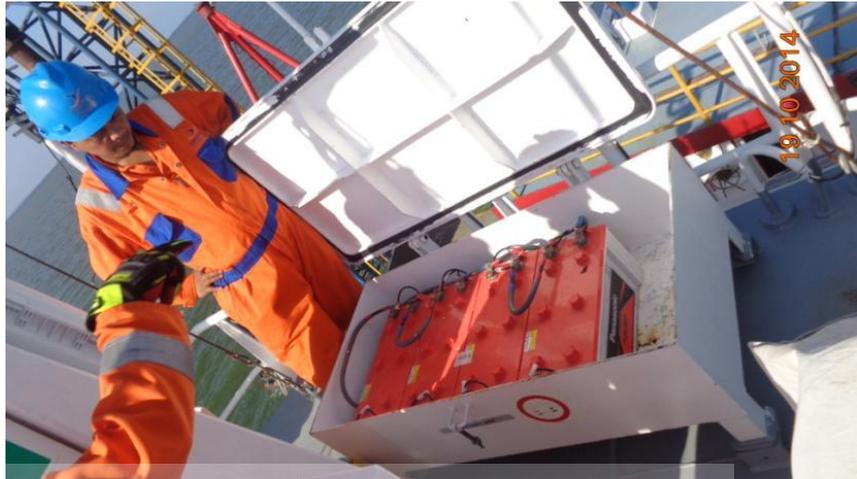
- d. Pada tanggal 19 Oktober 2014 Oiler *Tug Boat (TB) Log Servewell patriot 1* mengalami kecelakaan tangan saat berkerja di atas kapal. Kejadian ini terjadi pada saat seorang oiler melakukan pengecekan aki cadangan yang digunakan untuk lampu navigasi. Aki tersebut terletak di atas anjungan dan ditempatkan didalam kotak besi yang di lengkapi dengan penutup yang terbuat dari besi. Pada saat oiler sedang memeriksa aki, kapal bergoyang dikarenakan terkenak alun air laut, tiba-tiba tutup kotak aki tertutup dengan sendirinya sehingga tangan Oiler terjepit diantara penutup kotak aki tersebut dan akhirnya terluka. Saat investigasi didapatkan bahwa korban tidak memasang pengikat tutup kotak aki tersebut dan juga tidak menggunakan alat pelindung diri yang sesuai.

Gambar 2.7  
Kotak Penyimpanan Aki

- 1) Korban pada saat kejadian itu tidak memakai sarung tangan.
- 2) Job Risk Assessment yang kurang dari Oiler saat berja, dia tidak mengikat tutup kotak aki.

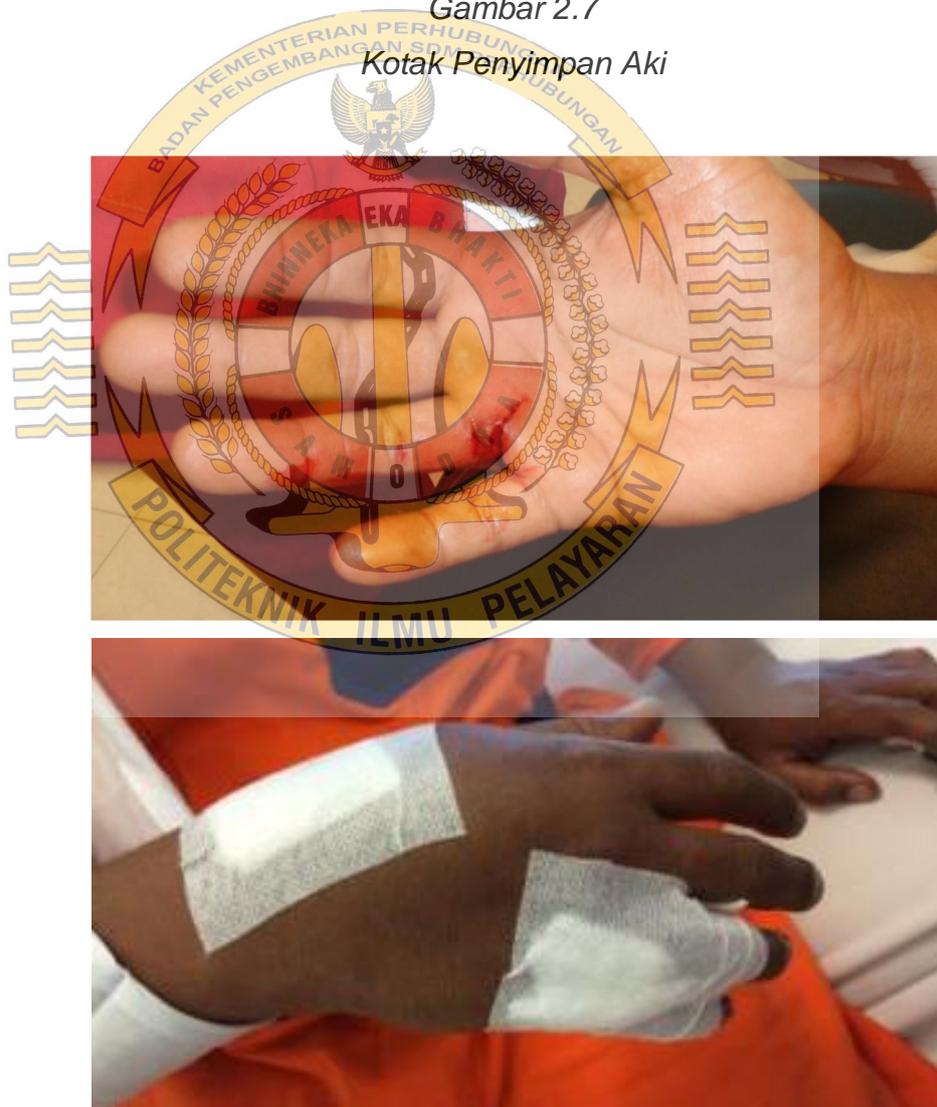
Gambar 2.8  
Tangasn Terluka Karena Terjepit
