LAMPIRAN GAMBAR

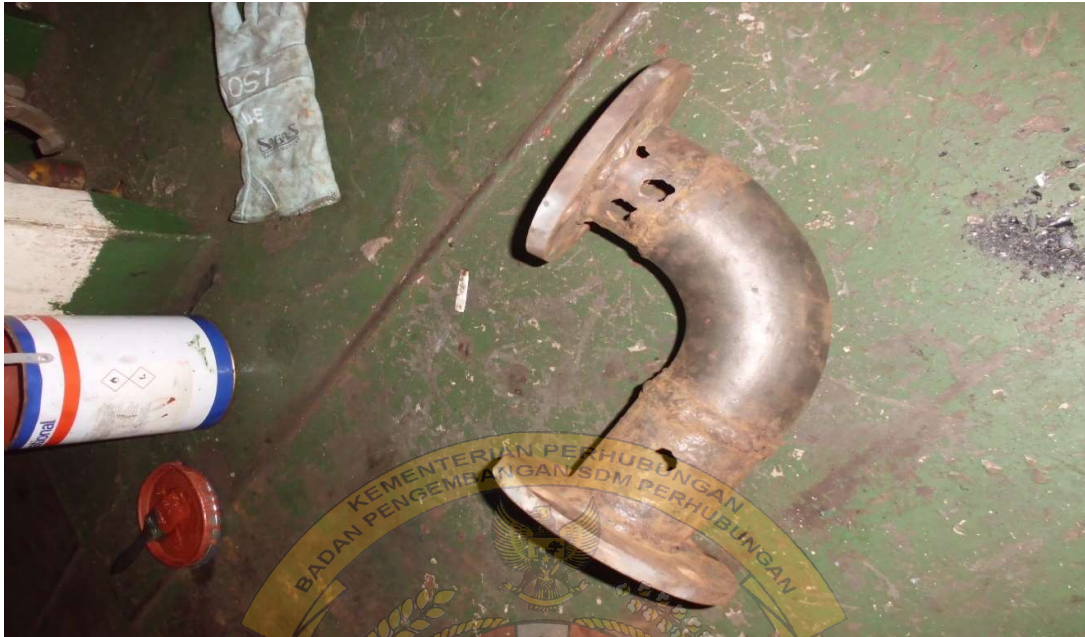
Gambar Kebocoran Instalasi Pipa Pendingin Air Laut
Sumber Data: Dokumentasi Kapal KM. Oriental Silver

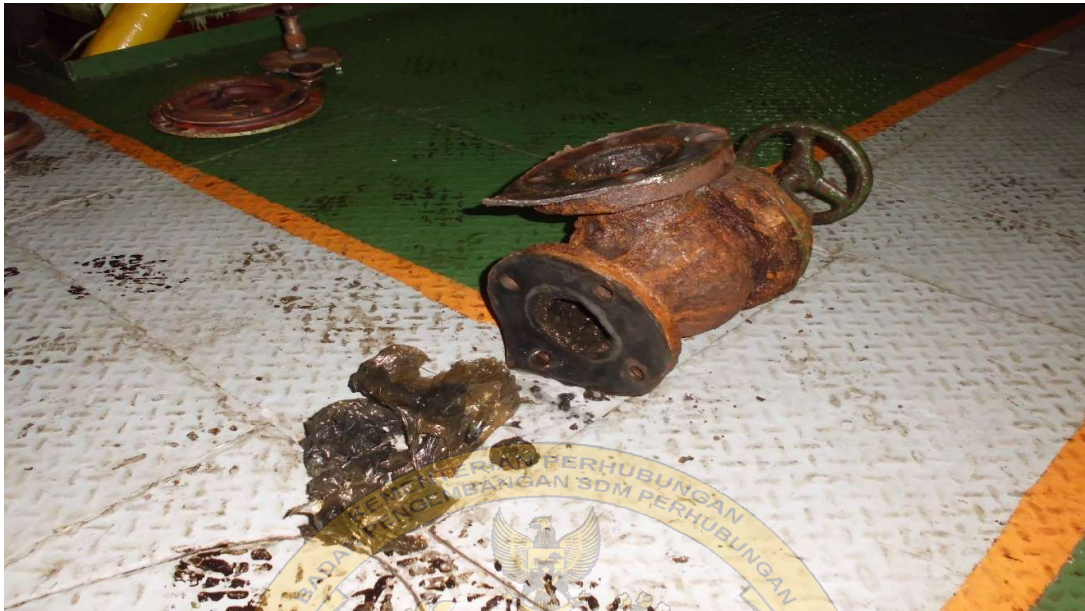
Gambar Kotoraan Yang Menyumbat Instalasi Pendingin Air Laut
Sumber Data: Dokumentasi Kapal KM. Oriental Silver

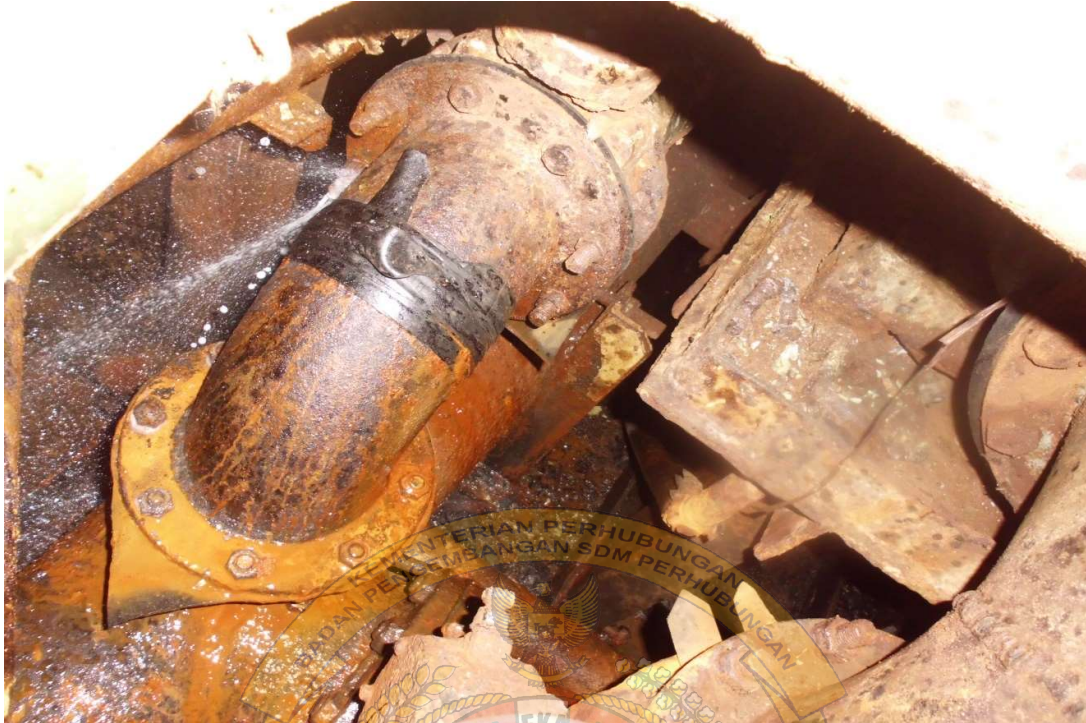
Gambar Kebocoran Instalasi Pipa Pendingin Air Laut
Sumber Data: Dokumentasi Kapal KM. Oriental Silver

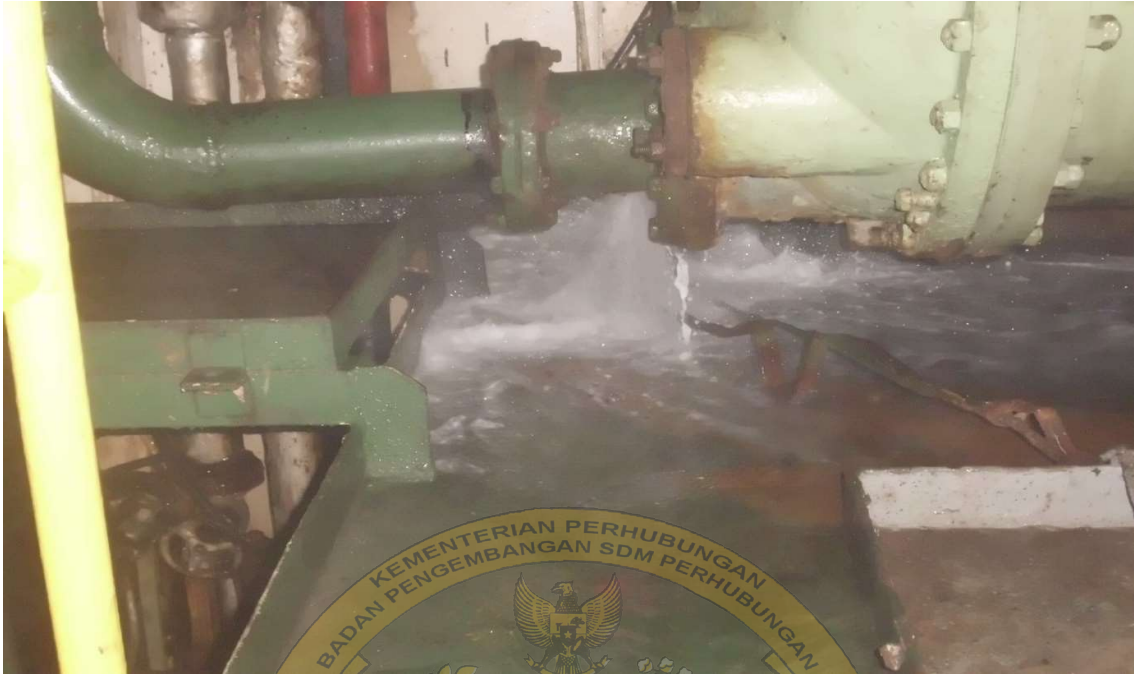
Gambar Kebocoran Instalasi Pipa Pendingin Air Laut
Sumber Data: Dokumentasi Kapal KM. Oriental Silver

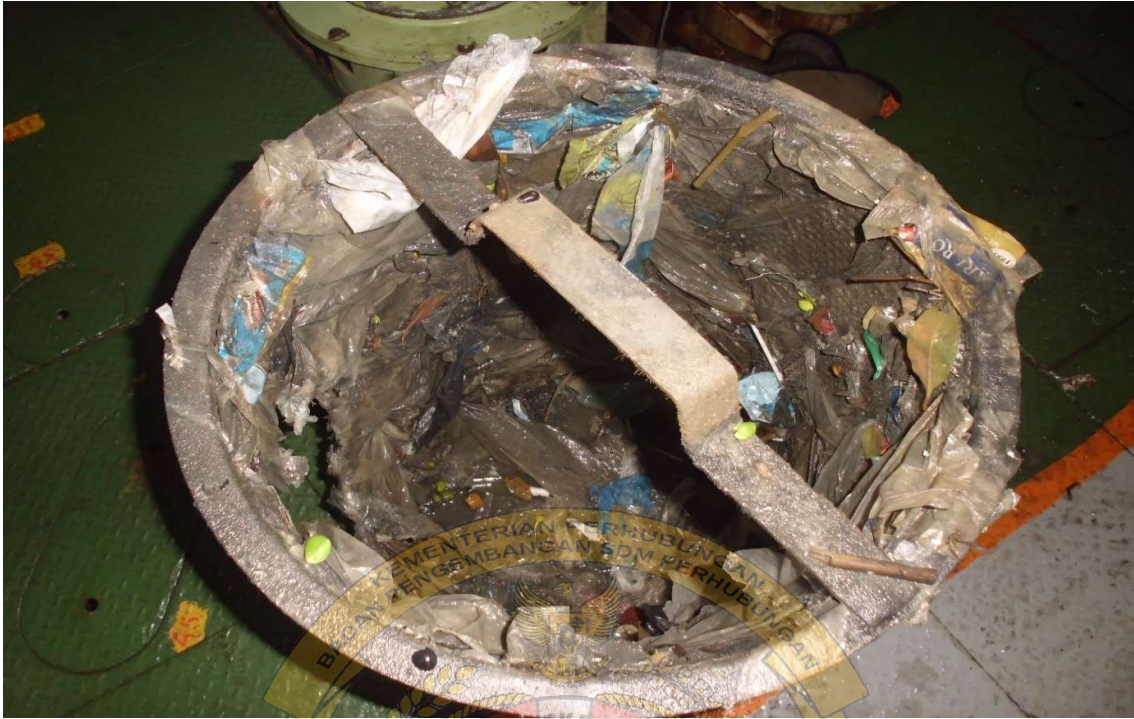
Gambar Sampah Yang Terdapat Pada *Filter Shea Chest*
Sumber Data: Dokumentasi Kapal KM. Oriental Silver
