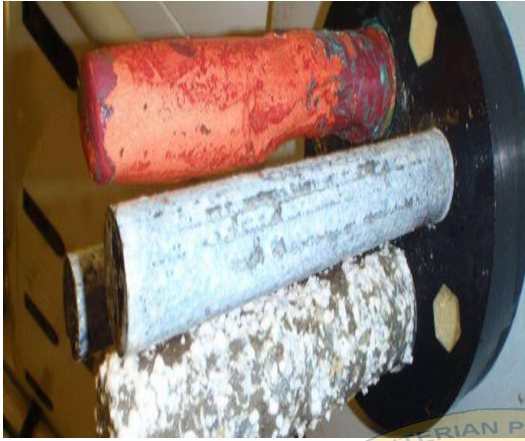
Gambar 1 : Anoda MGPS yang terakumulasi deposit berwarna putih

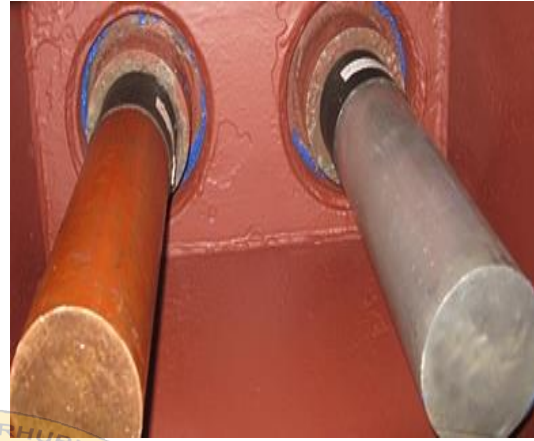
Gambar 2 : foto Anoda normal dari kapal lain

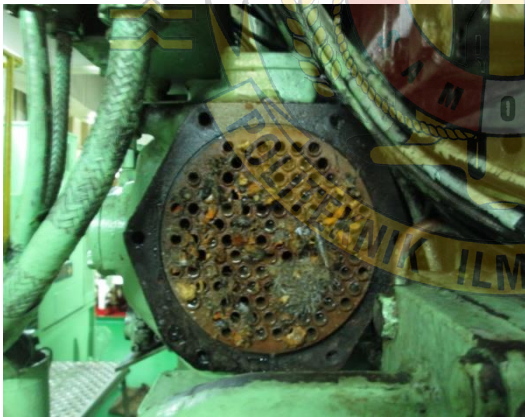
Gambar 3 : *LO Cooler Aux Engine* penuh *marine growth*

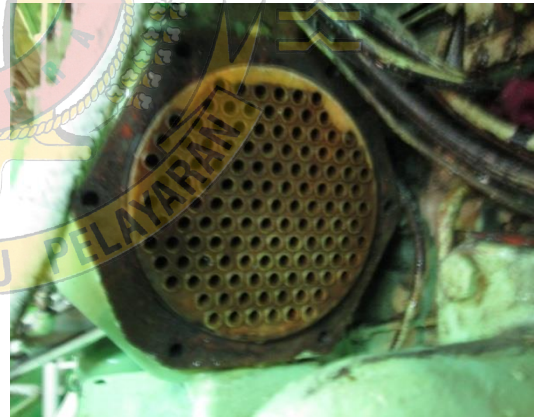
Gambar 4 : *LO Cooler Aux Engine* keadaan bersih

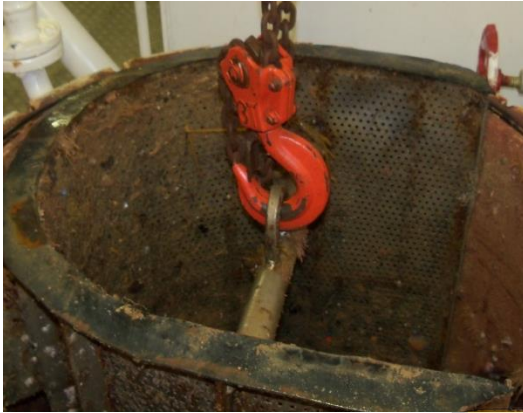
Gambar 5 : Strainer Sea Chest kotor

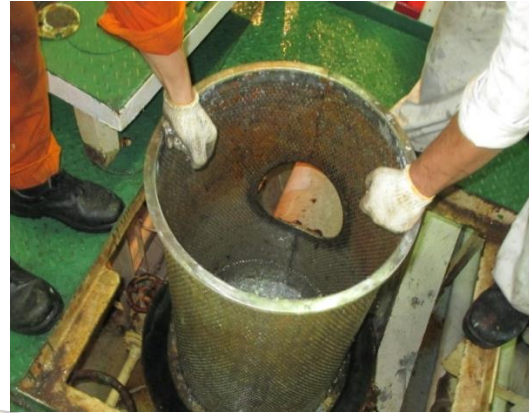
Gambar 6 : Strainer Sea Chest bersih

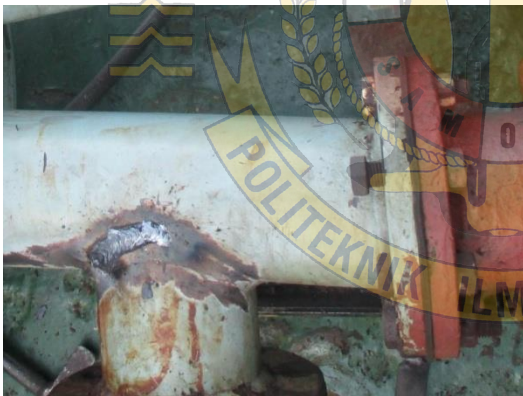
Gambar 7 : kebocoran pipa air laut menuju ke F.W Cooler

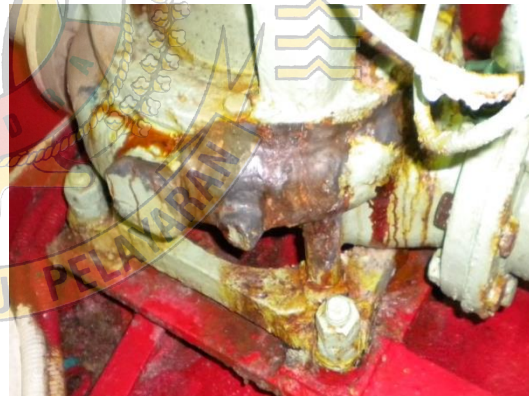
Gambar 8 : karat akibat kebocoran air laut

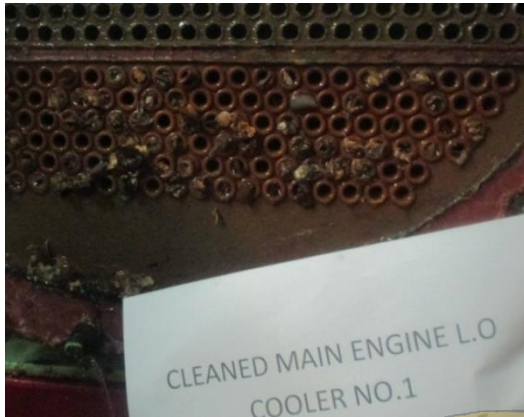
Gambar 8 : penyumbatan pada LO Cooler

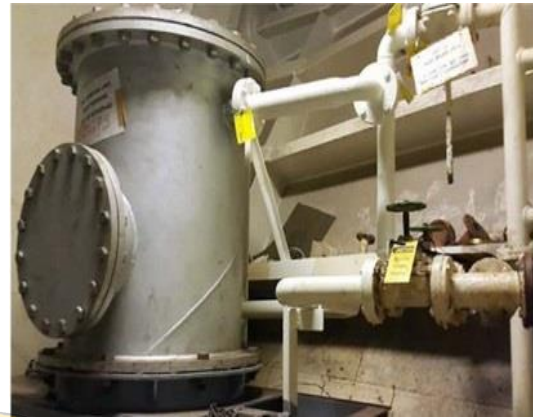
Gambar 9 : Treatment Tank

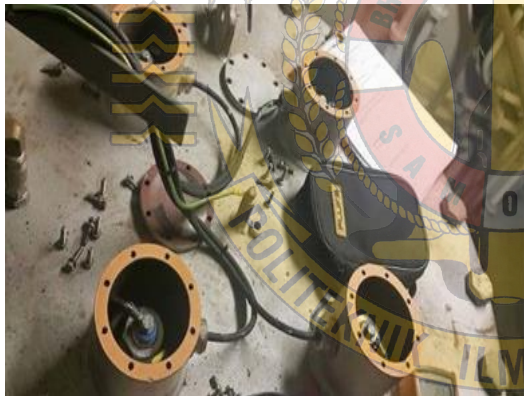
Gambar 9 : rumah anoda

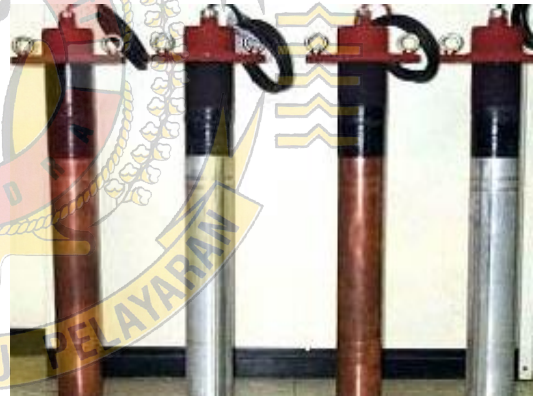
Gambar 9 : Anoda
