Hasil Dokumentasi

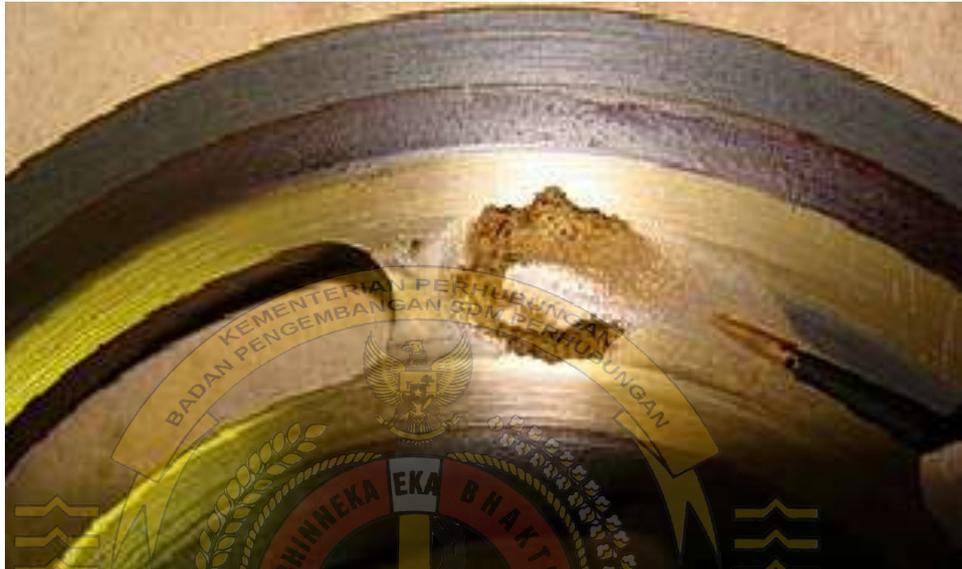
Dari hasil penelitian saat pembongkaran pompa dan telah di dokumentasikan dalam sebuah foto telah terjadi kerusakan pada plat katup yang di analisa telah terjadi *erosi kavitasi* pada plat katup tersebut.

Gambar Kerusakan Plat Katup

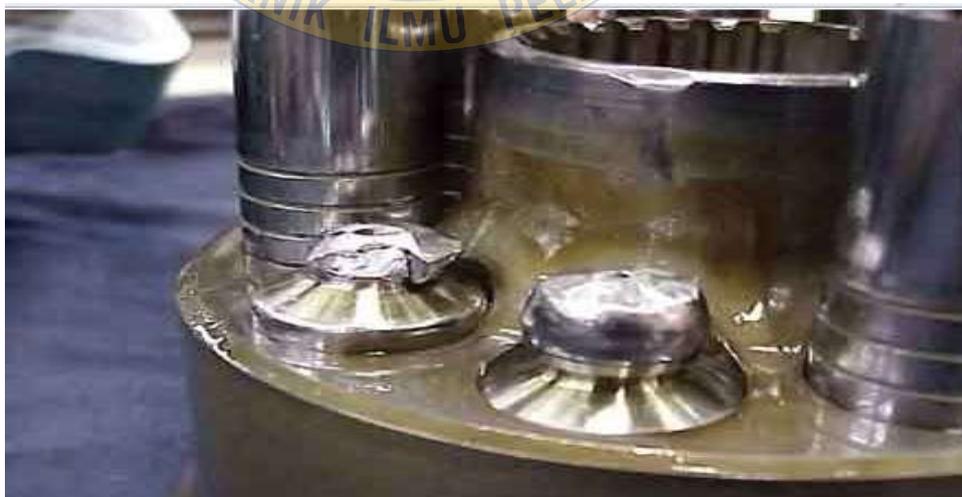
Dari hasil penelitian yang di temukan penulis saat melakukan pembongkaran pompa terjadi kerusakan pada piston pompa yang di dokumentasikan pada foto berikut ini

Gambar Kerusakan Piston Pompa

Gambar Penggantian Piston Pompa

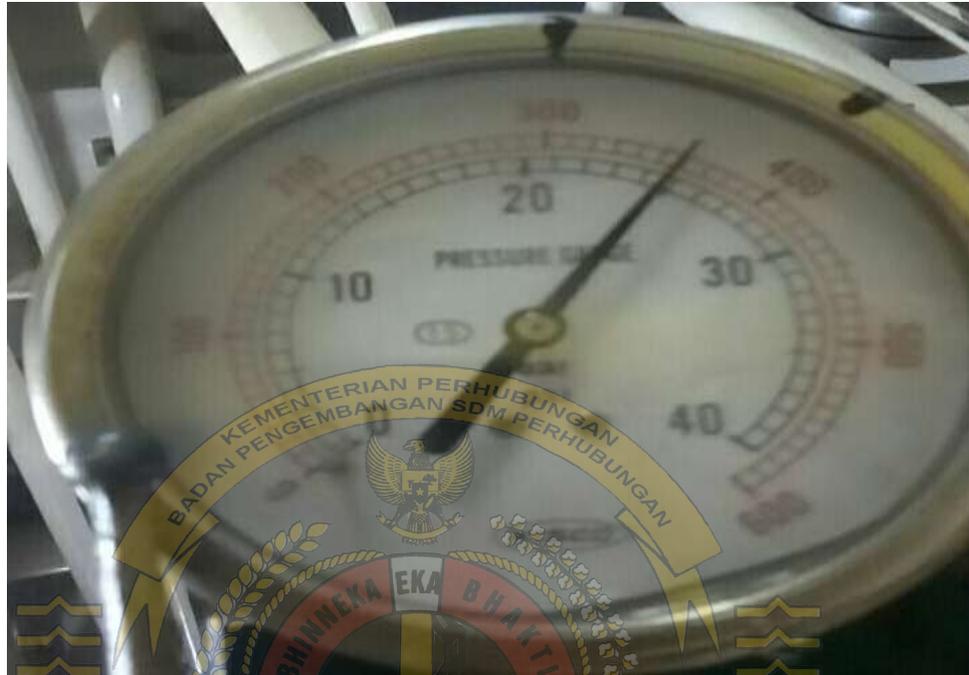
Saat terjadi kerusakan pada pompa, maka tekanan fluida di *pressure gauge* berkurang dari tekanan normal 400(10)psi atau 276 bar menjadi 350(10)psi atau 241bar dan di dokumentasikan pada foto di bawah ini.

Gambar *Pressure Gauge* saat tekanan fluida berkurang
Setelah dilakukan perbaikan maka tekanan kembali normal

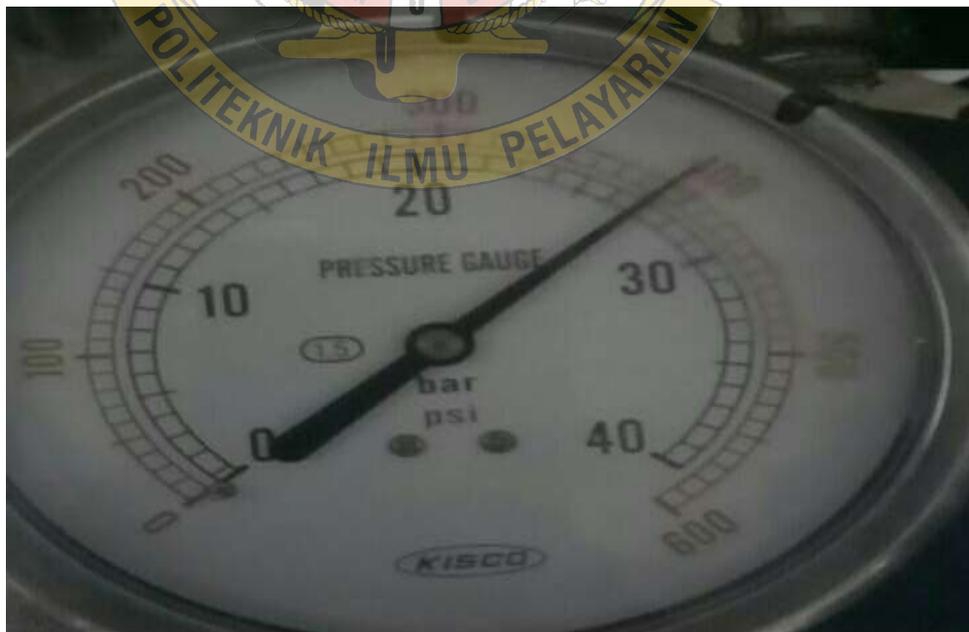
Gambar *pressure gauge* saat tekanan normal
