## BAB II

### FAKTA DAN PERMASALAHAN

MT. Au Aries adalah salah satu *chemical tanker* milik PT. Belawan Buana Indonesia yang dimanajementi oleh Maximus Marine Pte.Ltd Singapore yang beroperasi mendistribusikan produk minyak sawit salah satunya *RBD Palm Stearin (Refined Bleached and Deodorized Palm Stearin)* ke Negara-negara seperti, India, China, Pakistan dan Bangladesh. Kapal ini mempunyai bobot sebesar 9336.83 DWT pada sarat *tropical* maksimal 7.771 meter. Dengan panjang 111.56 meter dan berpengerak utama jenis diesel, kapal ini dapat berlayar dengan kecepatan rata-rata 12 mil/jam. Di samping itu dilengkapi dengan *boiler* dan sistem pemanas muatan untuk semua tangki muat dengan uap panas hingga suhu 100 derajat *celcius*. Kapal ini mempunyai total 16 tangki termasuk tangki slop, yang terbuat dari besi baja *stainless steel* jenis SUS 316L. Setiap tangki muat mempunyai pompa muatan individu dengan kapasitas bongkarnya sebesar 200 m<sup>3</sup>/jam x 80m TH sebanyak 14 set dan 100 m<sup>3</sup>/jam x 80m TH sebanyak 2 set untuk tangki slop dan 70 m<sup>3</sup>/jam x 70m TH sebanyak 1 buah (pompa muatan portabel).

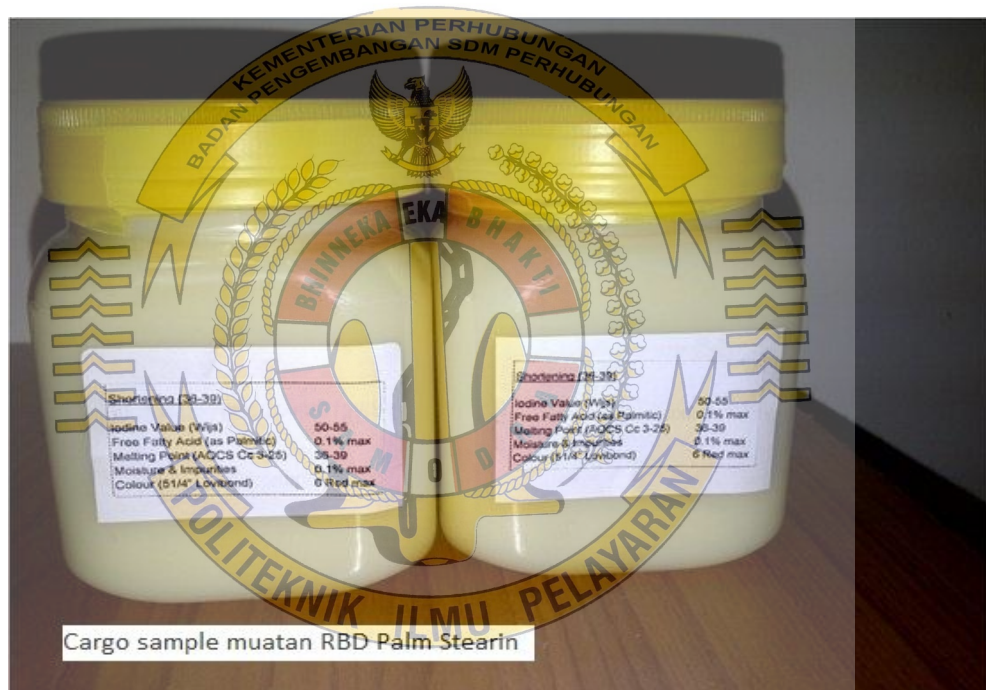
*RBD Palm Stearin (Refined Bleached and Deodorized Palm Stearin)* adalah salah satu jenis minyak sawit yang memiliki titik beku cukup tinggi dibandingkan dengan minyak sawit lainnya, karena jenis ini akan mulai membeku dan akan sulit dibongkar jika suhu muatan berada dibawah 45°C.

Gambar Bab II.1 *Cargo sample muatan RBD Palm Stearin*

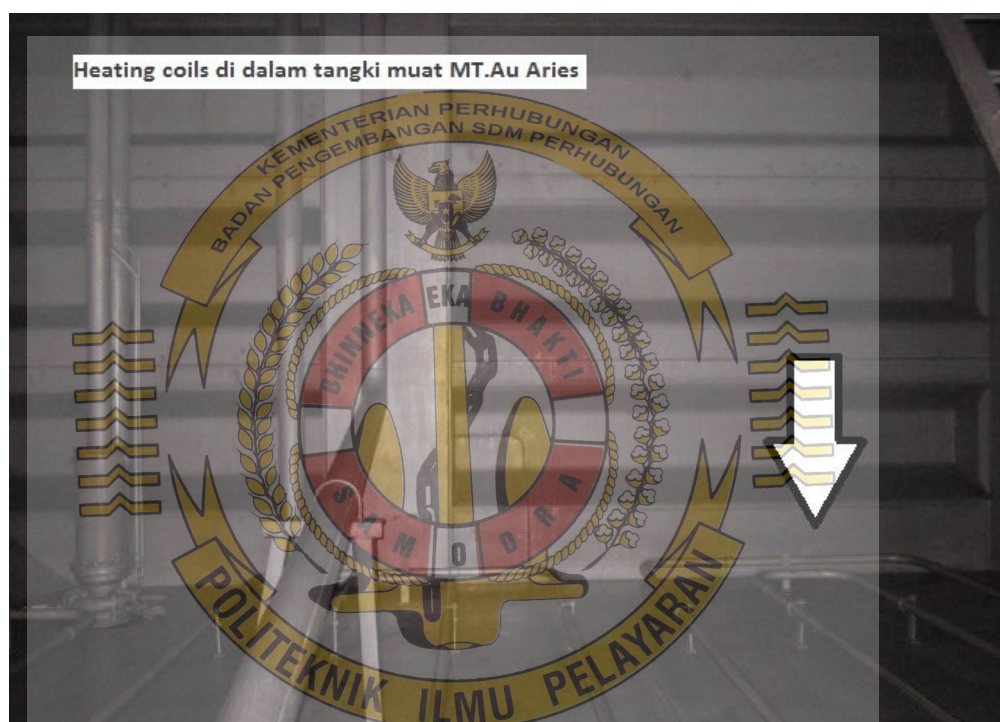
Gambar Bab II.2 *Heating coils* di tangki muat MT.Au Aries

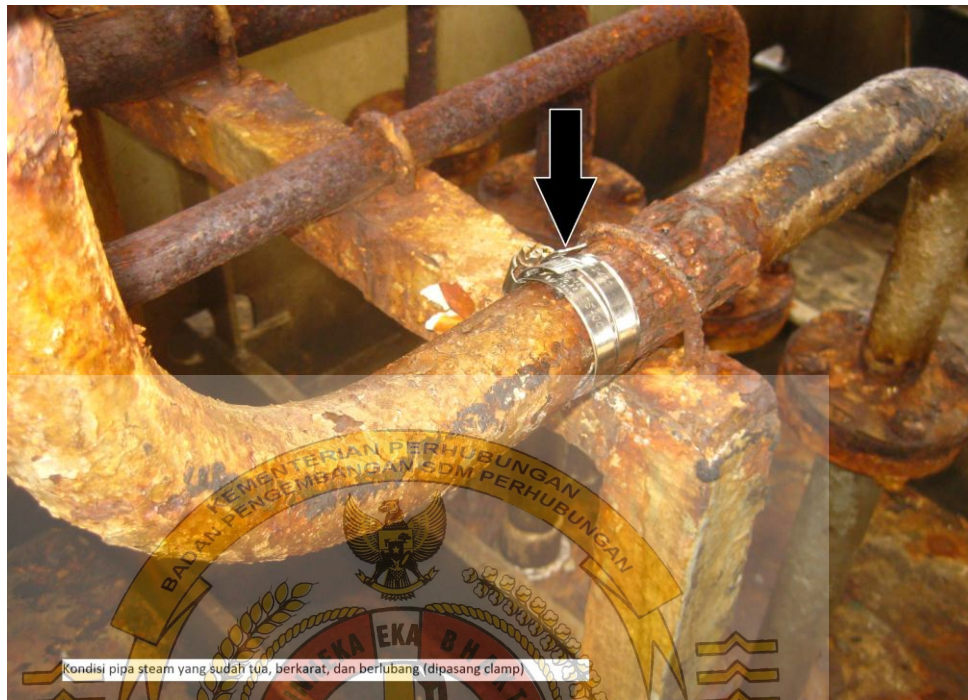
2. Akibat keadaan di luar lebih dingin menyebabkan penurunan suhu uap panas di pipa pemanas sebelum masuk ke dalam tangki. Hal ini karena uap panas dari boiler dikamar mesin yang tadinya sudah cukup panas ketika melewati pipa pemanas (*heating coil*) *in / out* di *main dek* yang tergenang menjadi lebih dingin, sehingga pemanasan yang dilaksanakanpun menjadi kurang sempurna. Akibat lebih lanjut adalah karena adanya perbedaan suhu yang begitu besar antara pipa pemanas (*heating coil*) *in / out* yang mengandung uap panas dengan suhu air laut yang menggenangi dek, yang mengandung kadar garam tinggi menyebabkan pipa pemanas (*heating coil*) *in / out* yang semula sudah berkarat dan dalam keadaan panas menjadi lebih mudah bocor. Kebocoran ini lebih menjadikan pemanasan muatan (*Steaming*) menjadi tidak sempurna karena suhu muatan dalam tangki sulit naik. Hal ini dikarenakan uap panas yang dialirkan dari *boiler* dikamar mesin banyak terbuang keluar melalui lubang bocor pada pipa pemanas (*heating coil*) *in / out* tadi.

Gambar Bab II.3 Kondisi pipa steam yang bocor

Akibat lebih lanjut adalah terjadinya muatan mulai membeku terutama didasar tangki yang pipa pemanas (*heating coil*) in/out nya terjadi kebocoran yaitu tangki 2/P, 5/S, 6/S dan 7S (COT 2P, 5S, 6S dan 7S). Adanya muatan yang mulai membeku didasar tangki 2/P, 5/S, 6/S dan 74/S tersebut sebenarnya sudah mulai diketahui saat perjalanan memasuki hari ke-1 (Pertama) dimana saat itu penulis sebagai Mualim 1 (*Ch. Officer*) bersama *Bosun* dan *A/B* harian melakukan pengecekan suhu muatan di semua tangki. Saat alat pengukur suhu (*Portable Thermometer stick*) dimasukkan kedalam tangki tersebut diatas, pada pengukuran suhu atas tidak ditemukan kesulitan dan suhu dapat dibaca antara 48°C - 50°C, yang diukur 0.5 (setengah) meter dibawah permukaan muatan bagian atas. Namun saat alat pengukur suhu (*Portable Thermometer stick*) akan di *area* (di ulur) lebih dalam menemui kesulitan. Hal ini diketahui dari adanya tali yang diikatkan pada

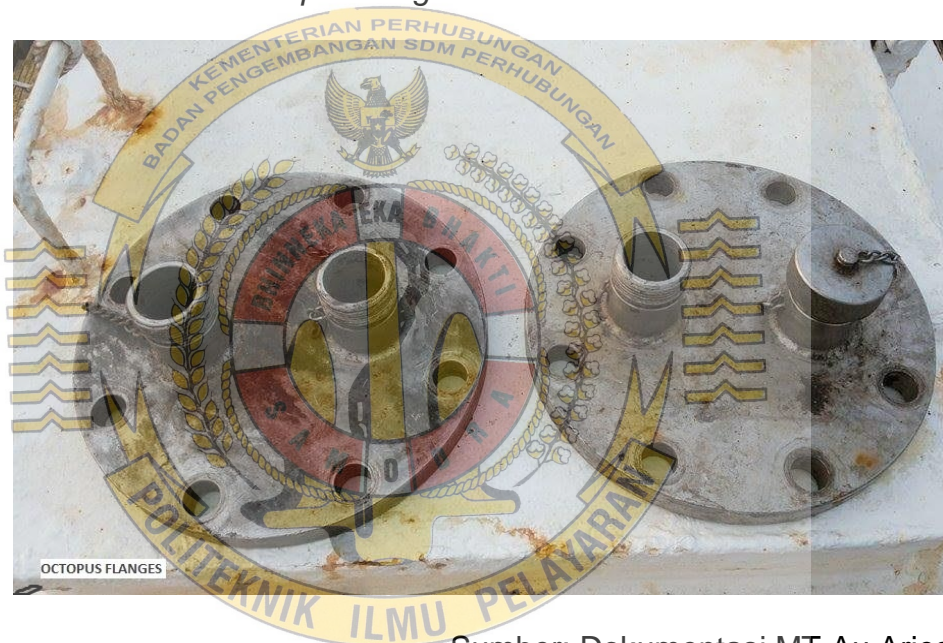
Gambar Bab II.4 *Octopus flanges with 2 holes*

- d. *Spray discharge* (penyemprotan saat pembongkaran) terhadap tangki yang saat bersamaan itu dilakukan pembongkaran (*transfer*) dari satu tangki ke tangki lain dilakukan dengan cara

menyambungkan (*hose*) selang karet kecil khusus untuk tekanan dan suhu tinggi yang ujungnya dihubungkan dengan pipa bongkar di atas masing masing tangki dengan *octopus flanges* yang sedemikian rupa sehingga mempunyai tekanan semprot besar. Semprotan *hose* (selang) yang berisi *cargo* panas tersebut diarahkan ke muatan yang membeku didinding dan gading-gading kapal. Dengan cara ini muatan yang beku dan menempel pada dinding, gading-gading dan dasar tangki menjadi berkurang.

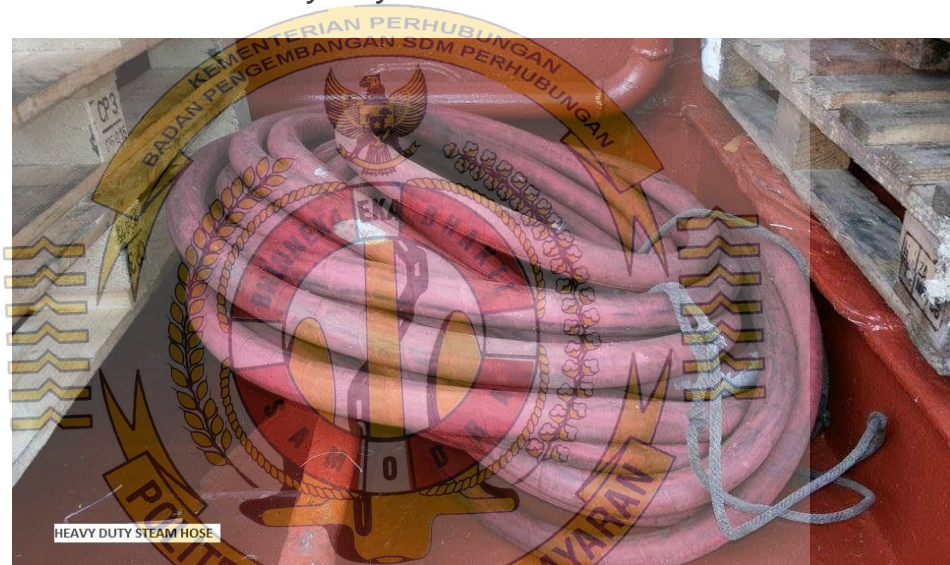
Gambar Bab II.5 *Heavy duty steam hose*

- e. Sirkulasi muatan yang telah di panaskan. Tangki-tangki muat yang sedang dipanaskan sambil dilakukan tindakan sirkulasi di dalam tangki tersebut melalui pipa loading yang di buka *loading valve* cukup efektif. Dengan di sirkulasi mempercepat proses pemanasan dan muatan yang beku dapat lebih cepat bercampur dengan muatan yang sudah mencair sehingga muatan suhunya menjadi *homogen* atau merata panasnya.
- f. Memasukan uap panas dari *boiler* ke dalam *Side Wing Ballast Tank* (SWBT) dan *Double bottom Ballast Tank* (DBWT) di sekeliling

tangki yang di bongkar. Hal ini dilakukan untuk mempercepat pemanasan pada muatan, dengan membuat sekeliling luar dari tangki suhunya lebih panas. Jadi muatan yang membeku di dasar tangki dan di dinding tangki akan cepat mencair. Dilakukan dengan cara menghubungkan uap panas dari system pemanas di dek dengan (*steam hose*) selang khusus untuk tekanan dan suhu tinggi di masukan ke dalam SWBT dan DBWT melalui *manhole* masing masing tangki *ballast*.
