BAB II

FAKTA DAN PERMASALAHAN

Dalam penyusunan makalah ini penulis mengambil subjek penelitian di atas *Accommodation Work Barge* ASL Offshore 1, dimana pada kapal ini beberapa kali terjadi kecelakaan kerja yang dialami awak kapal. Sehingga diharapkan awak kapal AWB. ASL Offshore 1 ini dapat meningkatkan keselamatan dalam bekerja.

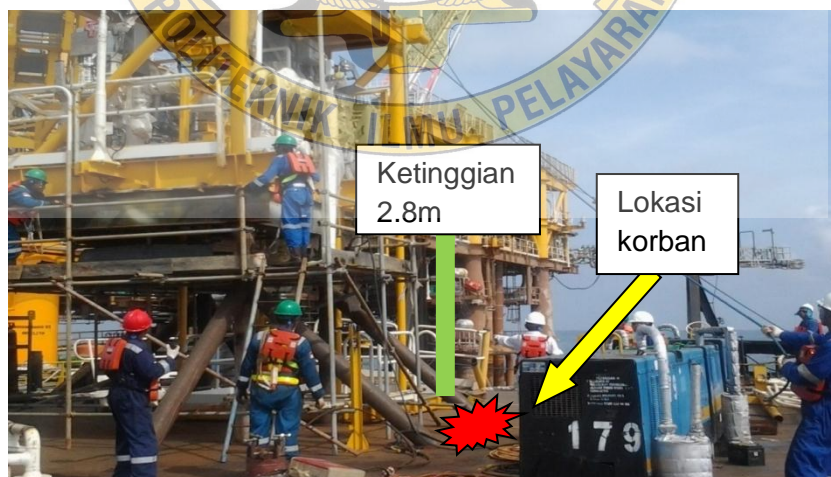
1. Pada saat persiapan pengangkatan *Extention Module Platform* ke Anjungan MWPN dengan menggunakan *Pedestal Crane* AWB. ASL OFFSHORE 1, seorang rigger terjatuh dari *Mezanin deck Support Barge* FTB SMS 215 diketinggian 2.8 meter pada saat hendak membantu rekannya untuk membuka 1 segel yang terpasang di pinggir *module* tanpa adanya *scaffolding* pendukung dan menyebabkan terkilirnya kaki kirinya.

Gambar 2.1 Lokasi kejadian rigger terjatuh dari ketinggian

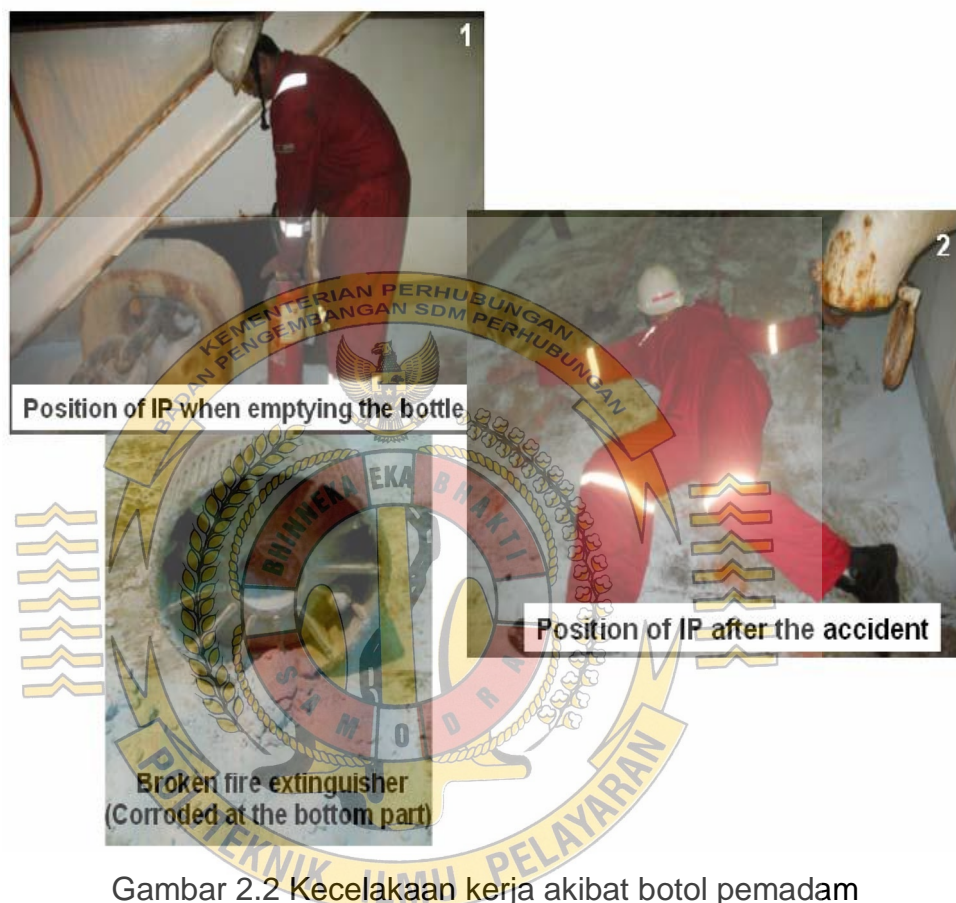
2. Pada saat *Safety officer* dan *Chief officer* AWB. ASL OFFSHORE 1 melakukan *periodical inspection* pada alat – alat pemadam, Muallim

satu terhantam botol pemadam yang terlempar secara tiba – tiba dikarenakan terjadi kebocoran pada bagian bawah botol pemadam tersebut, sehingga mengakibatkan luka robek pada pelipis mata bagian kiri.

Gambar 2.2 Kecelakaan kerja akibat botol pemadam

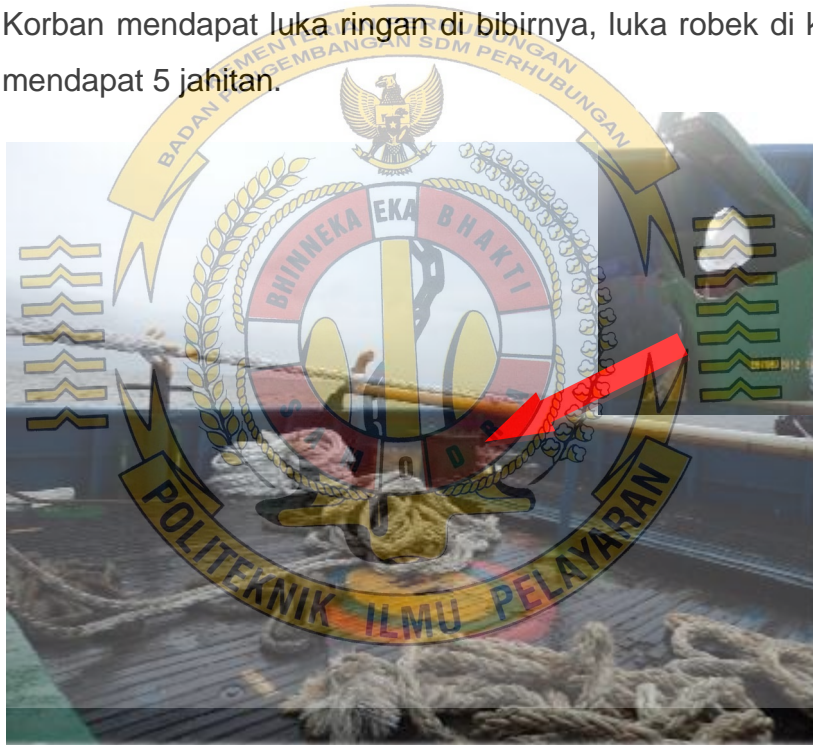
3. TB. Daya Prima sedang membantu ASL Offshore 1 untuk kapal - kapal tongkang selama cuaca buruk. TB. Daya Prima sedang menunda tongkang FTB SMS 251 ketika sedang menunggu di *clear area* dan terikat pada AWB. ASL OFFSHORE 1. Pada jam 12:20, tali tambat bagian depan TB. Daya Prima yang terikat dengan AWB. ASL Offshore 1 putus karena arus dan angin kencang menyebabkan TB. Daya Prima dan tongkang SMS 251 hanyut. Seorang Jurumudi (korban) berinisiatif untuk mengambil tali tambat cadangan di ruang kemudi. Korban dengan mengenakan PPE

lengkap masuk ke dalam ruangan melalui *manhole* dengan membuka penuh penutupnya. Ketika hendak keluar, tiba-tiba tali tunda kapal Daya Prima yang menghubungkan dengantongkang SMS 251 bergerak dan mengenai helm keselamatan korban. Korban hilang keseimbangan, helm keselamatan terjatuh dan bibirnya sempat membentur dinding *manhole*. Setelah itu, tiba-tiba tutup *manhole* menutup, dan kepala korban yang sudah tidak mengenakan helm terbentur oleh tutup *manhole*. Saat kejadian, helm keselamatan tidak dilengkapi dengan tali pengikat dagu. Korban mendapat luka ringan di bibirnya, luka robek di kepala dan mendapat 5 jahitan.

Gambar 2.3 Lokasi kejadian kecelakaan terbentur

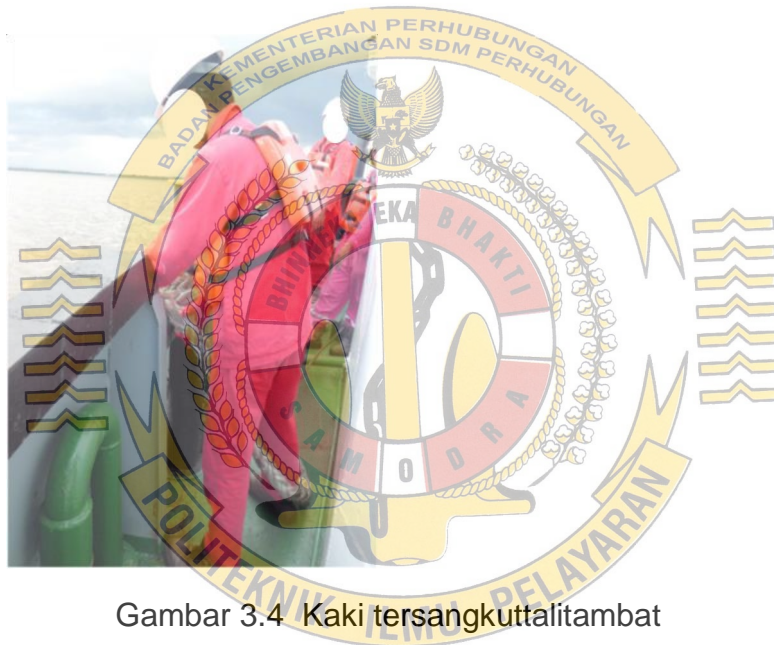
4. Kapal tunda TB. Prima VI berencana pindah lokasi untuk kegiatan penundaan AWB. ASL Offshore 1. Sebelum kapal bergerak, mualim 2 kapal tunda (korban) yang bertugas di haluan kapal melepas tali tambat. Ketika melepas satu dari dua ikatan tali (tali sudah longgar), kapal bergerak mundur disebabkan oleh arus. Sisa tali yang sudah longgar yang berada dekat korban tertarik dan

membelit kaki korban. Korban terseret tali, membentur tiang tambat yang menyebabkan kaki terluka dan tercebur ke air. Dia berhasil menangkap tali yang ada di air dan berteriak mintatolong. Korban segera diselamatkan oleh awak kapal yang lain. Korban mengalami luka terbuka pada kaki kanan sepanjang 30cm. Korban dibawa ke klinik terdekat untuk stabilisasi dan selanjutnya dikirim ke Rumah Sakit di Samarinda dimana korban menjalani operasi. Saat kejadian, korban mengenakan alat pelindung diri (APD) lengkap termasuk pelampung penyelamat pada saat kejadian.

Gambar 3.4 Kaki tersangkuttalitambat
