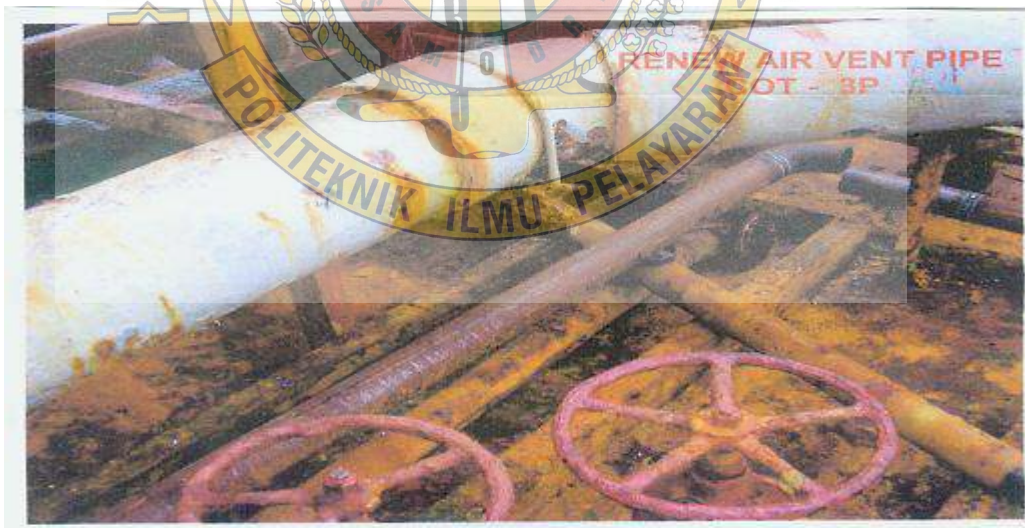
Gambar 16

Gambar ini menunjukkan karat pada pipa-pipa muatan.

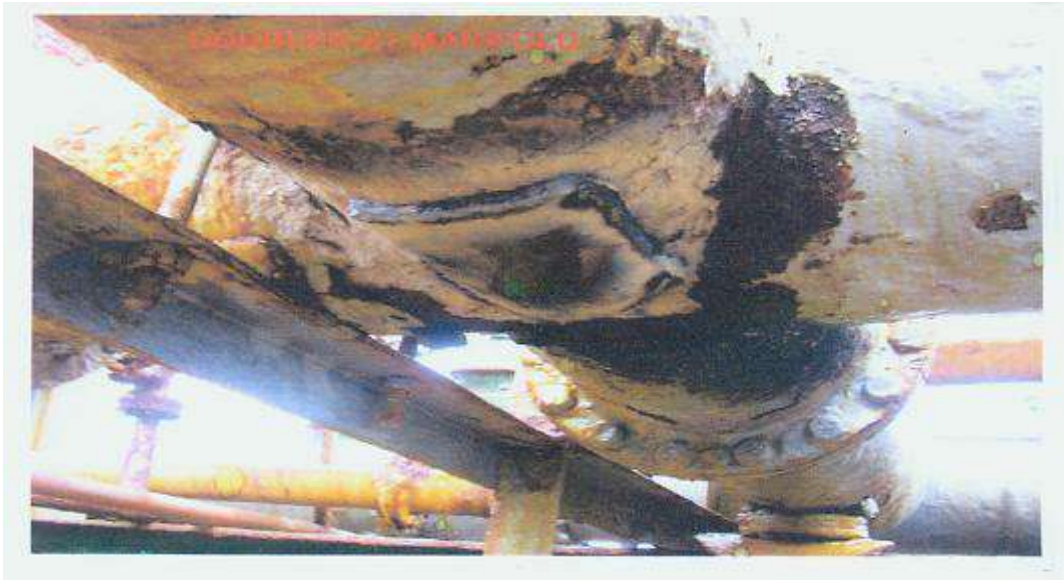
Gambar 17

Gambar ini menunjukkan karat pada pipa-pipa yang sudah parah, sehingga diperlukan untuk dilakukan pengelasan.

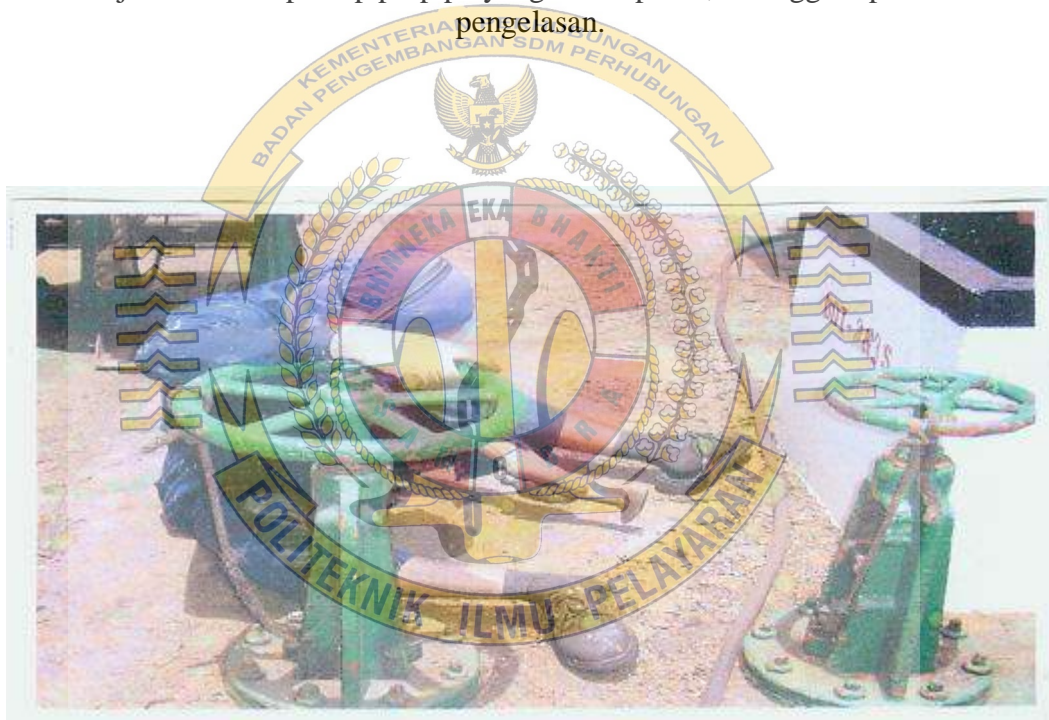
Gambar 18

Gambar ini menunjukkan awak kapal yang sedang melakukan pembersihan karat dengan mesin ketok dan alat chipping lainnya.

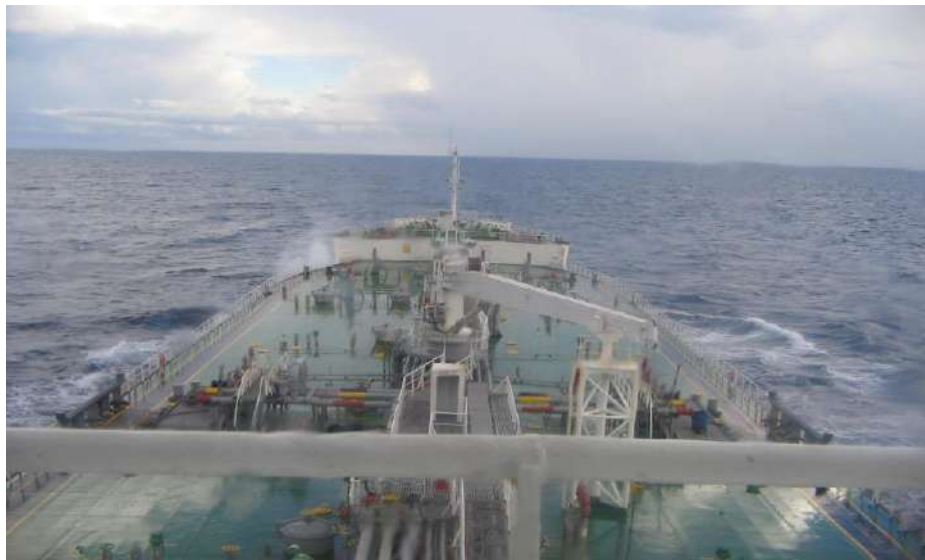
Gambar 19
Gambar ini menunjukkan bahwa air laut naik keatas deck kapal

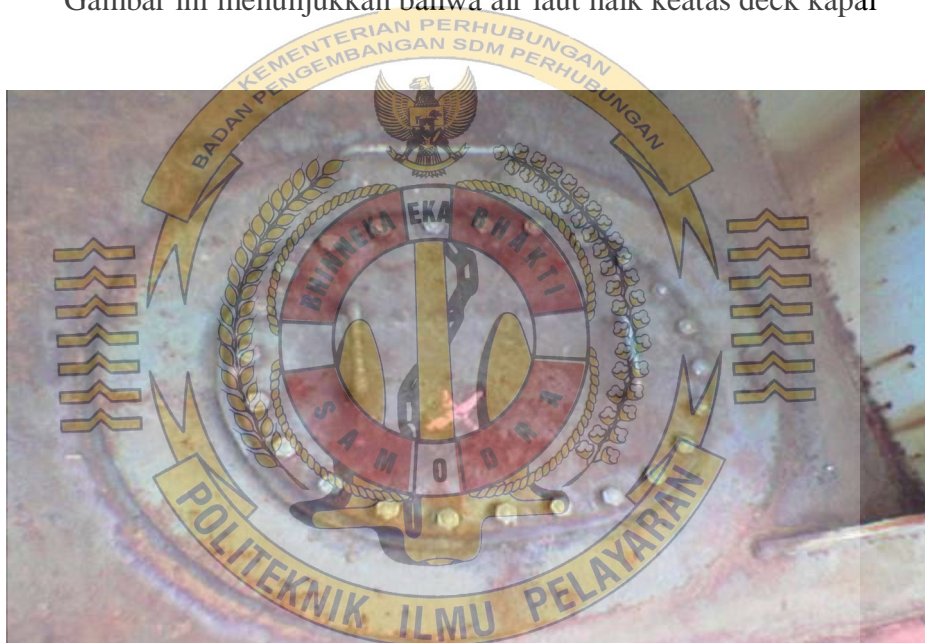
Gambar 20
Gambar karat pada deck seal tanki ballast

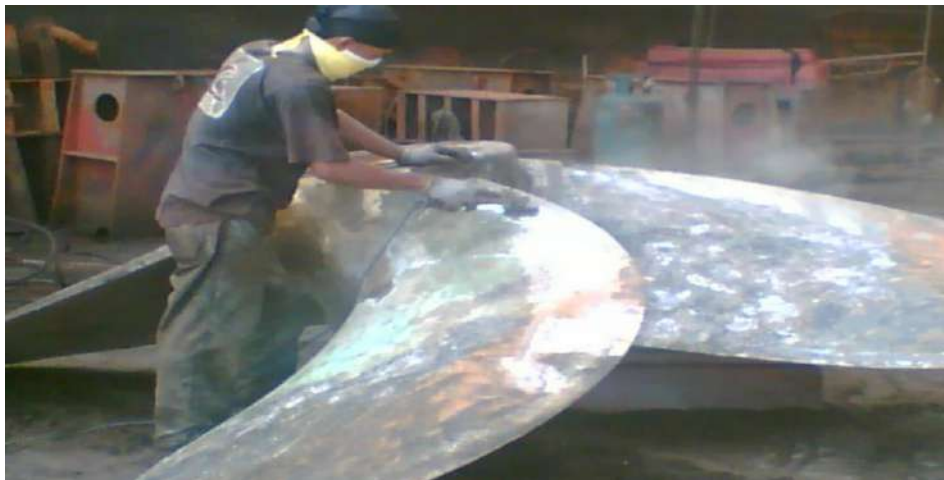
Gambar 21

Gambar yang menunjukkan pekerja dock yang sedang membersihkan teritip-teritip pada baling-baling kapal
