**LAMPIRAN**  
**HASIL WAWANCARA**

LAMPIRAN GAMBAR

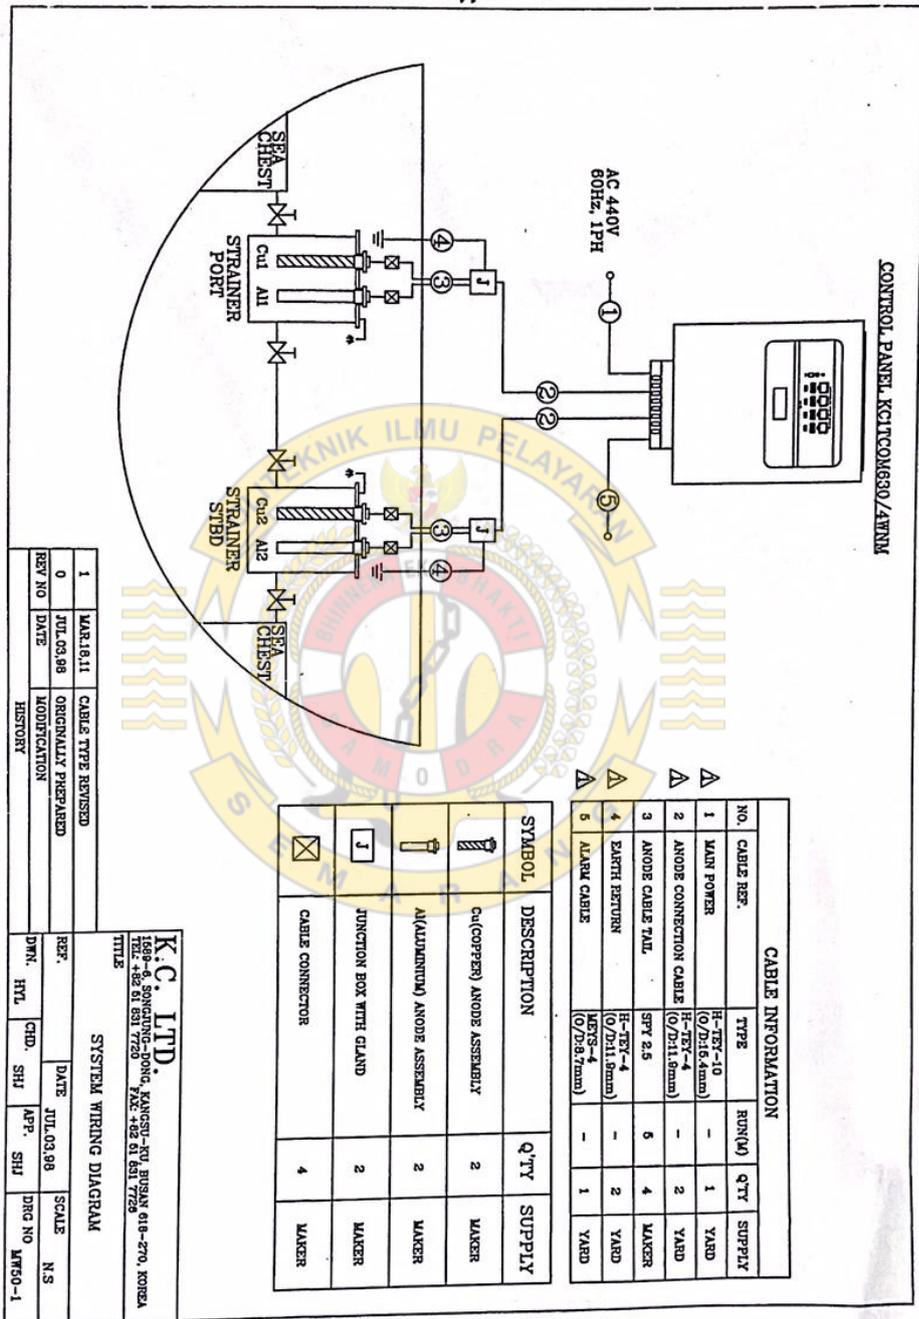
Gambar bagian-bagian Marine Growth Prevention System

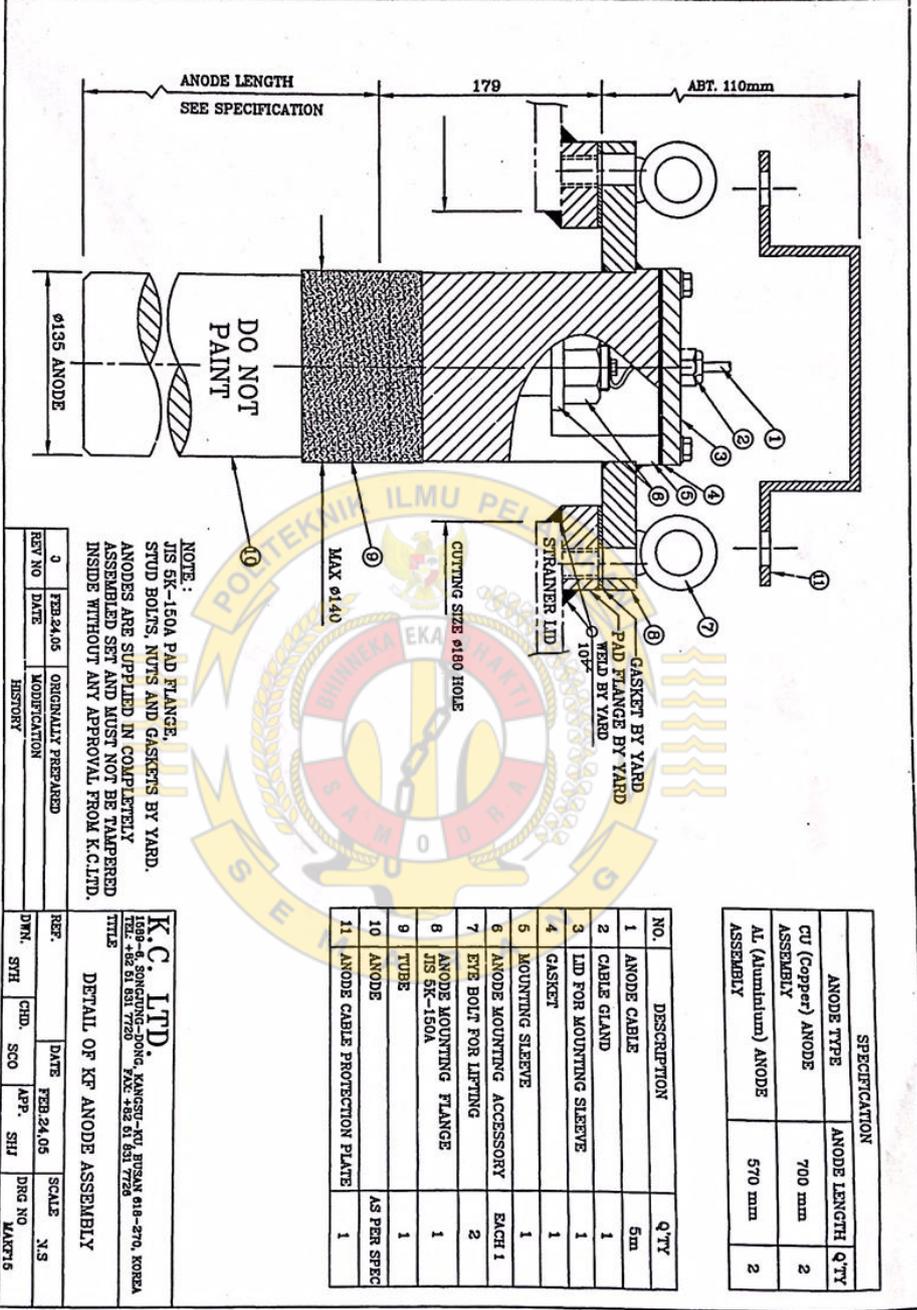
DETAIL OF KP ANODE ASSEMBLY

NOTE:  
 JIS 5K-150A PAD FLANGE,  
 STUD BOLTS, NUTS AND GASKETS BY YARD.  
 ANODES ARE SUPPLIED IN COMPLETELY  
 ASSEMBLED SET AND MUST NOT BE TAPERED  
 INSIDE WITHOUT ANY APPROVAL FROM K.C.LTD.

SPECIFICATION		
ANODE TYPE	ANODE LENGTH	Q'TY
CU (Copper) ANODE ASSEMBLY	700 mm	2
AL (Aluminium) ANODE ASSEMBLY	570 mm	2

Gambar Anoda

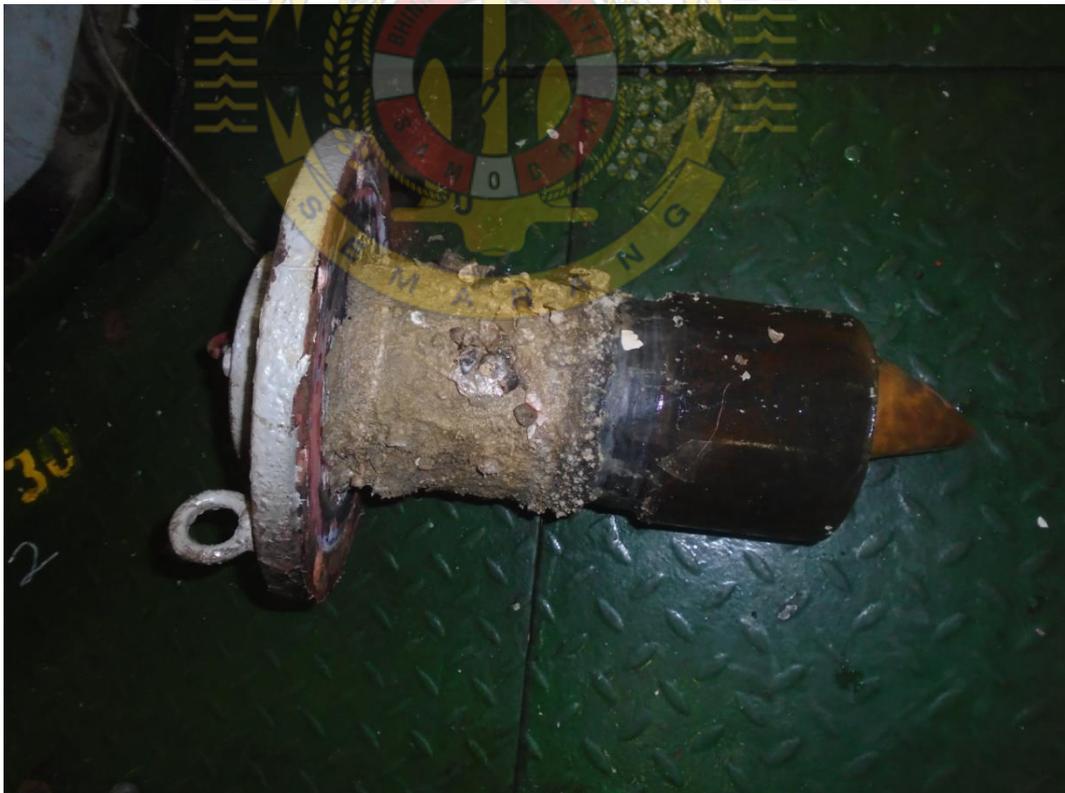
**Gambar anoda yang telah terkikis habis**

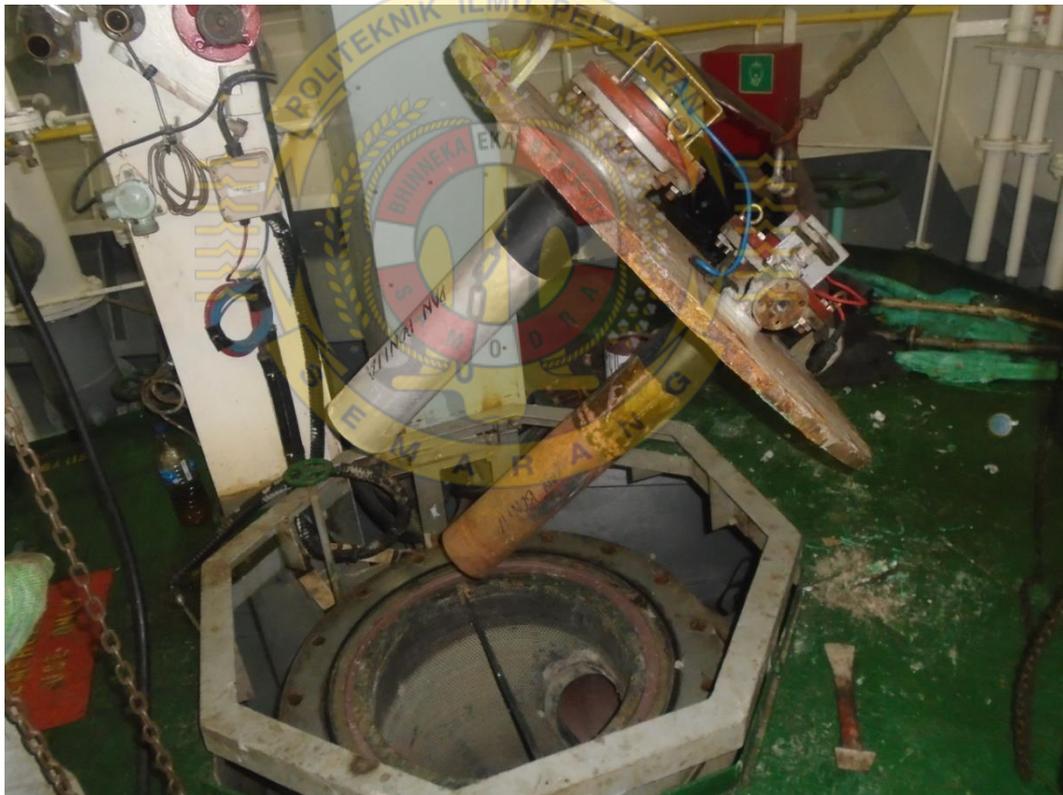
**Katoda dan anoda telah selesai dipasang**
