## LAMPIRAN 4.1

***Refrigarator plant***

Gambar tersebut adalah gambar *refrigerator plant* di kapal MV. Permata Caroline yang digunakan penulis sebagai bahan objek penelitian.

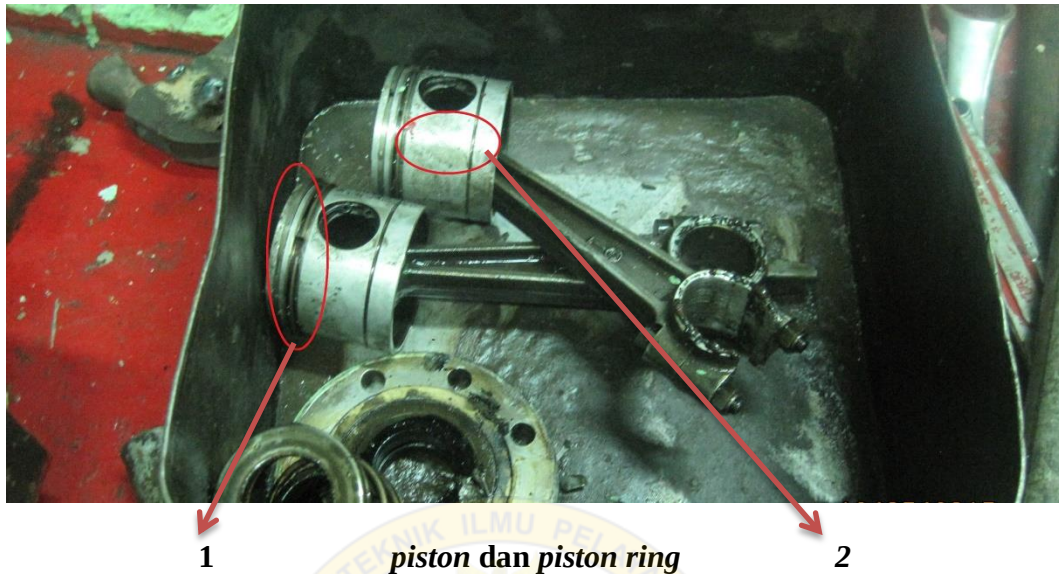
#### LAMPIRAN 4.3

Pada lingkaran nomer 1 merupakan *piston ring* yang berfungsi sebagai *shield* agar tidak terjadi kebocoran saat kompresi, namun bisa dilihat pada gambar *piston ring* tersebut mengalami kerusakan yaitu berupa keausan seperti yang ditunjukkan gambar. Sedangkan pada nomor 2 merupakan *piston* itu sendiri, *piston* berfungsi sebagai media kompresi namun pada gambar menunjukan bahwa pada bagian *piston* tersebut mengalami kerusakan ditunjukan adanya kilauan cahaya saat difoto.

Masinis 1 : Upaya yang dilakukan untuk mengatasi hal tersebut yaitu dengan mematikan *refrigerator* kemudian dicek bagian mana yang rusak mungkin pada *ring piston*, *piston*, atau *cylinder liner* mengalami

keausan atau pada *oil separator*. Setelah itu perbaiki komponen tersebut. Serta untuk *human eror* dapat dilakukan penjelasan kepada seluruh *crew* agar kesalahan yang sama tidak terulang.

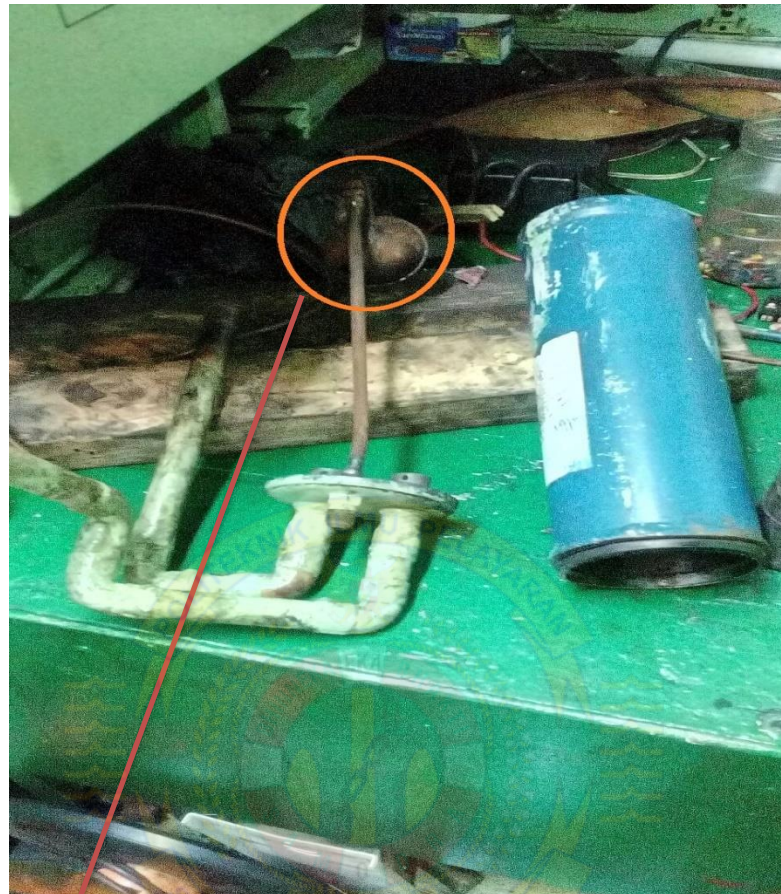
**1** *needle and ball float of oil separator*

Pada lingkaran nomer 1 merupakan gambar dari *needle and ball float* pada *oil separator* yang berfungsi sebagai valve jalan masuk minyak lumas kebalik ke separator. Pada gambar tersebut menunjukkan rusaknya *needle* yang tidak mau terbuka.

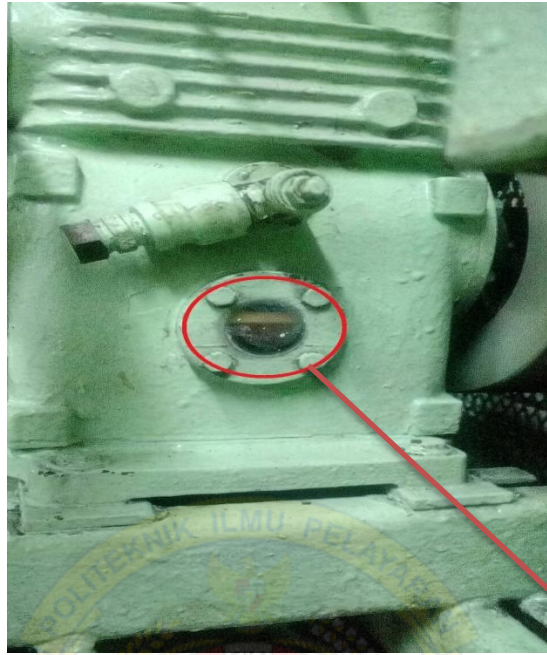
**Gelas duga pada *compressor***

Pada lingkaran nomer 1 merupakan gambar dari gelas duga *compressor* yang menunjukkan kondisi jumlah minyak lumas yang berada dalam *compressor*. Dapat dilihat pada gambar bahwa minyak lumas mencapai hampir 90 % dari gelas duga, menandakan bahwa minyak lumas terlalu banyak.

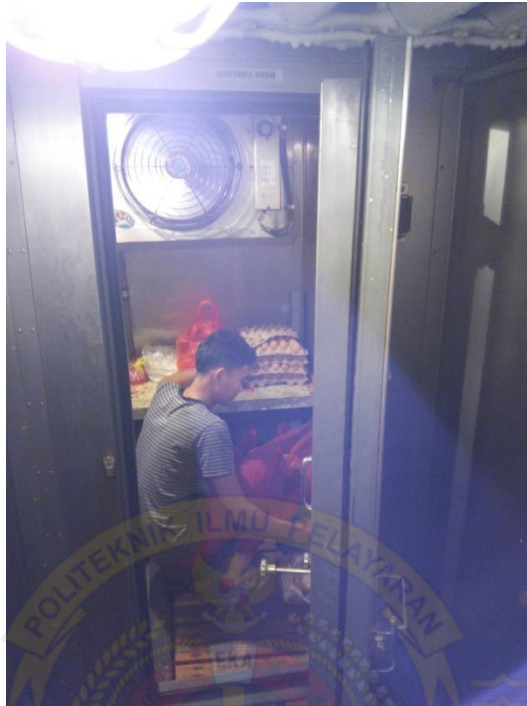
#### *Human eror*

Dalam foto tersebut menunjukkan keteledoran seorang *crew* dalam penggunaan ruang pendingin, yaitu ketika masuk atau melakukan kegiatan di dalam *crew* tersebut membiarkan pintu masuk ruang pendingin terbuka. Hal ini dapat menyebabkan udara ruang yang sudah dingin keluar dan udara luar masuk.

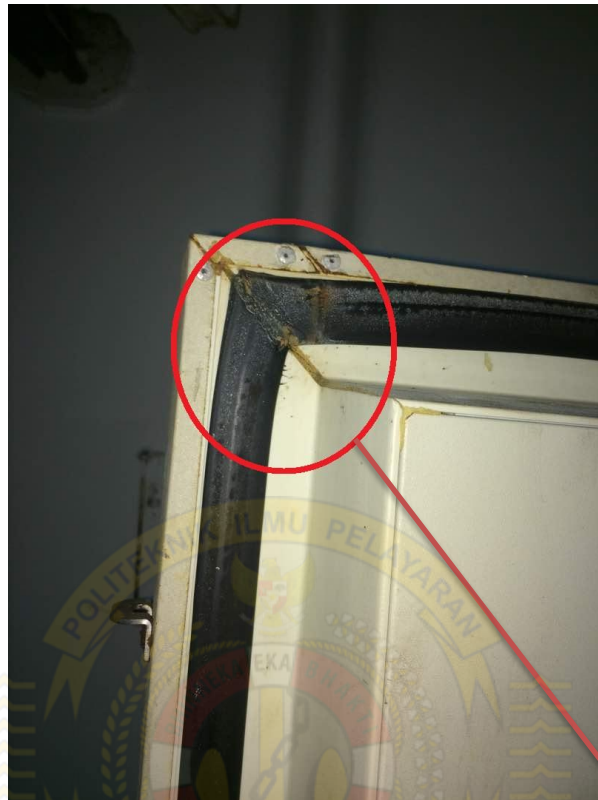
**Karet pintu ruang pendingin**

Pada lingkaran nomer 1 merupakan gambar dari karet pintu ruang pendingin yang mengalami kerusakan. Hal ini dapat menyebabkan tidak rapatnya pintu ketika ditutup, sehingga menyebabkan sirkulasi udara melalui karet pintu yang rusak.
