**IDENTIFIKASI PENYEBAB *CONNECTING ROD AUXILIARY*  
*ENGINE NO. 2 MT. SUKSES GLOBAL YANG LEPAS PADA*  
*SAAT PROSES DISCHARGE CARGO DI PELABUHAN*  
TANJUNG BENOA BALI**

**SKRIPSI**

**PROGRAM DIPLOMA IV  
POLITEKNIK ILMU PELAYARAN  
SEMARANG**

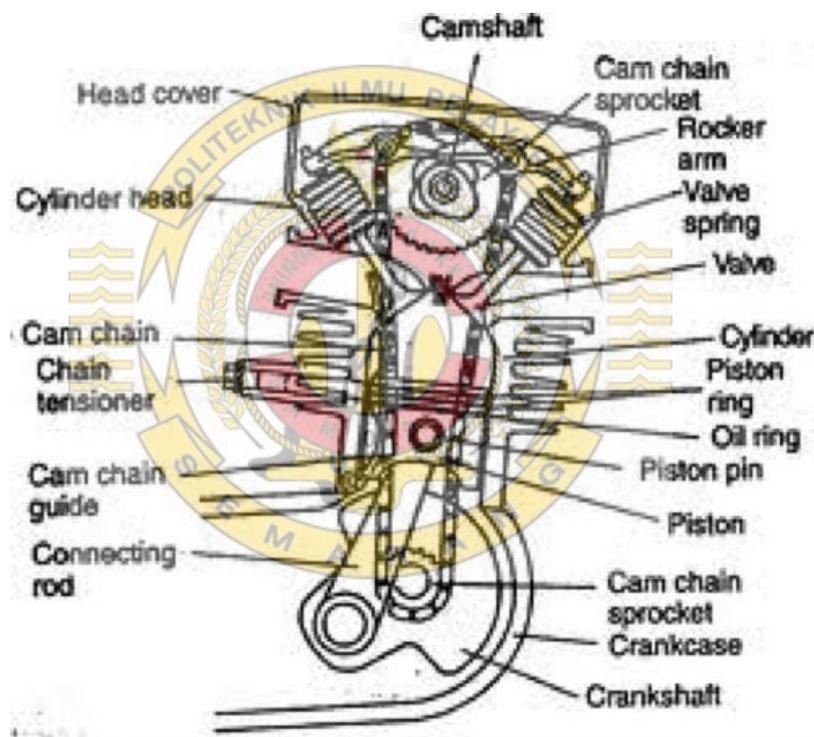
Gambar 2.1 Ruang Bakar Motor 4 Tak

Mesin 4 tak itu mesin yang melunasi 4 siklus mesin bakar dengan melakukan 2 putaran kruk *crankshaft*. Mesin ini berputar 2 kali atau 720 derajat untuk melakukan 4 siklus, sehingga 1 putaran *crankshaft* (360 derajat) melakukan 2 siklus.

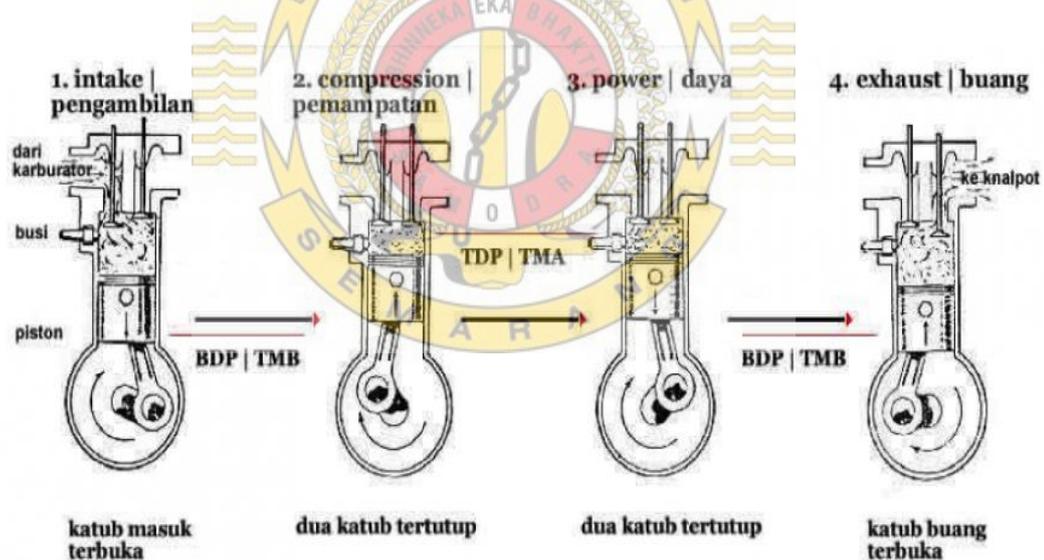
Gambar 2.2 Siklus Kerja Motor 4 Tak

Piston bergerak dari TMA ke TMB, posisi katup masuk terbuka dan katup keluar tertutup, mengakibatkan udara (mesin diesel) atau gas (sebagian besar mesin bensin) terhisap masuk ke dalam ruang bakar. Proses udara atau gas sebelum masuk ke ruang bakar dapat dilihat pada sistem pemasukkan

Piston bergerak dari TMB ke TMA, posisi katup masuk dan keluar tertutup, mengakibatkan udara atau gas dalam ruang bakar terkompresi.

Gas yang terbakar dalam ruang bakar akan meningkatkan tekanan dalam ruang bakar, mengakibatkan piston terdorong dari TMA ke TMB. Langkah ini adalah proses yang akan menghasilkan tenaga.

Piston bergerak dari TMB ke TMA, Posisi katup masuk tertutup dan katup keluar terbuka, mendorong sisa gas pembakaran menuju ke katup keluar yang sedang terbuka untuk diteruskan ke lubang pembuangan.

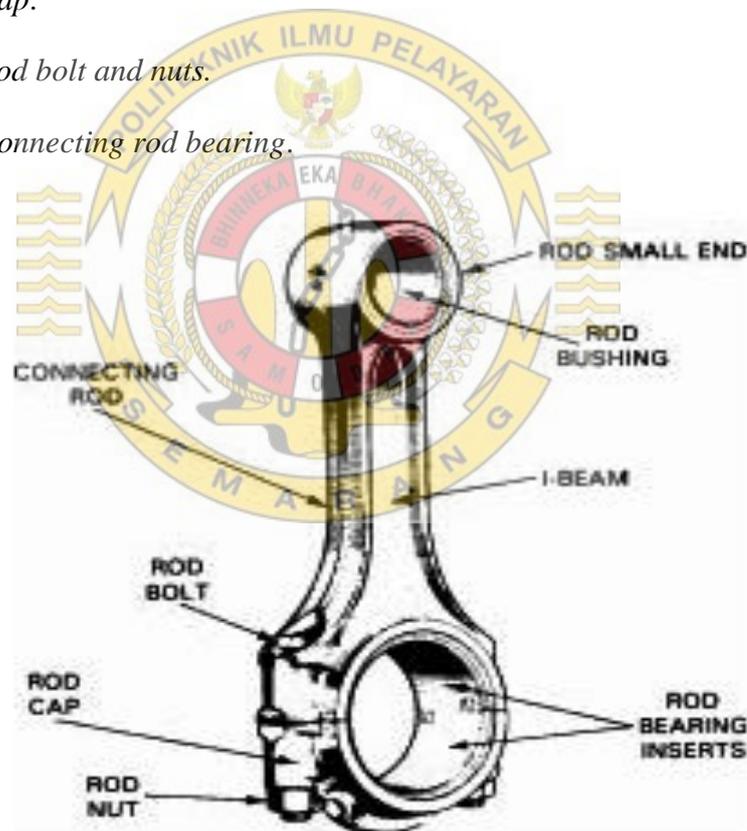
Gambar 2.3 *Connecting rod*

b. Bagian-bagian pada *connecting rod* :

1. *Rod eye*.
2. *Piston pin bushing*.
3. *Shank*.
4. *Cap*.
5. *Rod bolt and nuts*.
6. *Connecting rod bearing*.

- 1) Menghubungkan *piston* dan crank shaft.
- 2) Merubah gerak lurus *piston* mejadi gerak putar pada *connecting rod*.

- 3) Memindahkan gaya *piston* ke *crank shaft* dan membangkitkan momen putar pada *crank shaft*.
- d. Bagian- bagian *connecting rod* antara lain :
- 1) *Rod eye, gudgeon-end* atau *small end* berfungsi sebagai penahan *piston pin bushing*

- 2) *Piston in bushing*, merupakan jenis *bearing* yang mendistribusikan beban.
  - 3) *Shank* merupakan bagian *connecting rod* antara *small* dan *big end*, berbentuk ( I ) yang kuat dan kaku.

- 4) *Crankshaft journal bore* dan *cap* terletak pada bagian ujung besar (*big end*) *connecting rod*. Sedangkan Komponen ini melingkar di *crankshaft bearing journal* dan mengikat *connecting rod* ke *crankshaft*.

- 5) *Bolt* dan *nut rod* mengunci *rod* dan *cap* pada *crankshaft*, disebut *crank end* atau *big end* dari *connecting rod*.
  - 6) *Connecting rod bearing* berfungsi untuk melapisi atau menjadi bantalan untuk *connecting rod* dengan *crank shaft*. Disebut metal jalan karena saat metal ini bekerja menjadi *bearing*.
