**IDENTIFIKASI PENYEBAB RETAKNYA *SHAFT* POMPA AIR
LAUT PENDINGIN *AUXILIARY ENGINE* DI MT.HARMONY
SEVEN DENGAN METODE *SHEL* DAN *USG***

SKRIPSI

**PROGRAM STUDI TEKNIKA DIPLOMA IV
POLITEKNIK ILMU PELAYARAN
SEMARANG**

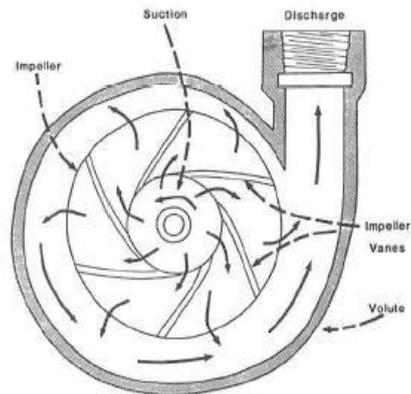
Gambar 2. 1 Lintasan Aliran Cairan Pompa Sentrifugal

Pompa sentrifugal adalah suatu mesin yang digunakan untuk memindahkan fluida dengan cara putaran (menaikkan tekanan dengan gaya sentrifugal) dan fluida keluar secara radial melalui *impeller* (Saputra, 2010). Salah satu jenis pompa kerja dinamis adalah pompa sentrifugal yang prinsip kerjanya mengubah energi kinetik (kecepatan) cairan menjadi energi potensial melalui suatu *impeller* yang berputar dalam *casing*. Gaya sentrifugal yang timbul karena adanya gerakan sebuah benda atau partikel melalui lintasan lengkung (melingkar).

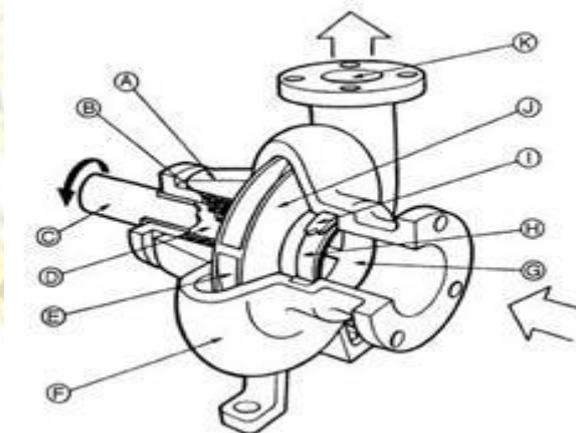
Gambar 2. 2 Komponen Utama Pompa Sentrifugal

Secara umum bagian utama pompa sentrifugal dapat dilihat seperti gambar berikut :

A. *Stuffing Box*

B. *Packing*

C. *Shaft* (poros)

D. *Shaft sleeve*

E. *Vane*

F. *Casing*

G. *Eye of Impeller*

I. *Chasing Wear Ring*

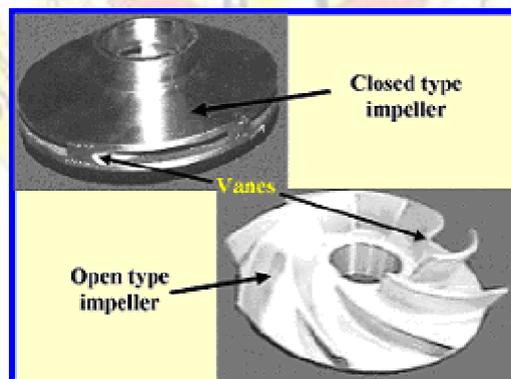
Gambar 2. 3 Impeller

Sudu-sudu ditutup oleh dua buah dinding yang merupakan satu kesatuan, digunakan untuk pemompaan zat cair yang bersih atau sedikit mengandung kotoran.

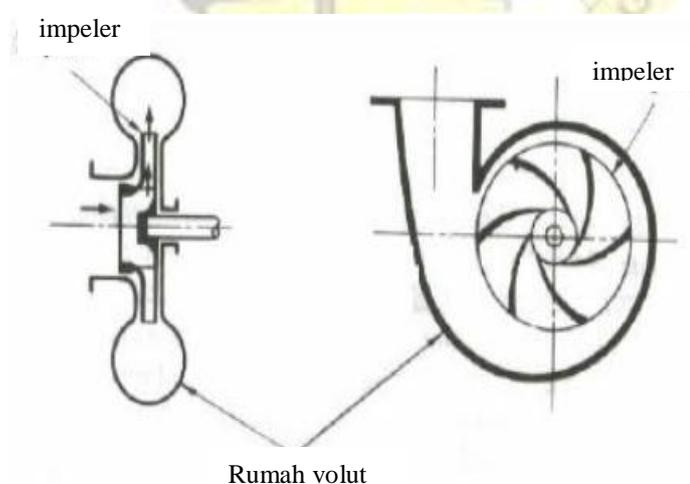
Gambar 2. 4 Pompa Volut

Pada pompa *volut* bentuk dari rumah pompanya seperti rumah keong/siput (*volut*), sehingga kecepatan aliran cairan keluar bisa dikurangi dan dihasilkan kenaikan tekanan pada cairan yang dipompakan.

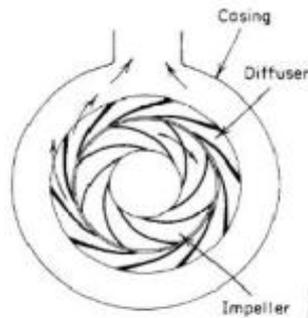
Gambar 2. 5 Pompa *Diffuser*

Pada keliling luar *impeller* di pasang sudu *diffuser* sebagai pengganti rumah keong.

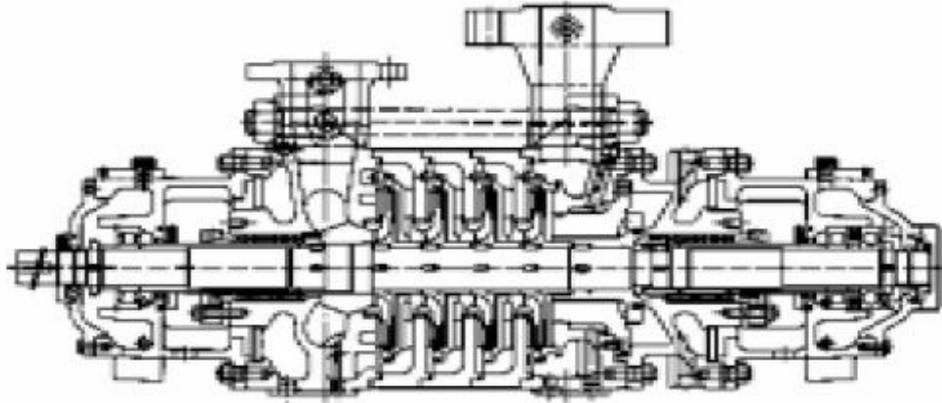
Gambar 2. 6 Pompa Multistage

Pompa ini menggunakan beberapa *impeller* yang dipasang secara berderet (seri) pada satu poros. Zat cair yang keluar dari *impeller* pertama dimasukan ke *impeller* berikutnya dan seterusnya hingga *impeller* terakhir. *Head* total pompa ini merupakan jumlahan dari *head* yang ditimbulkan oleh *impeller* sehingga relatif tinggi.

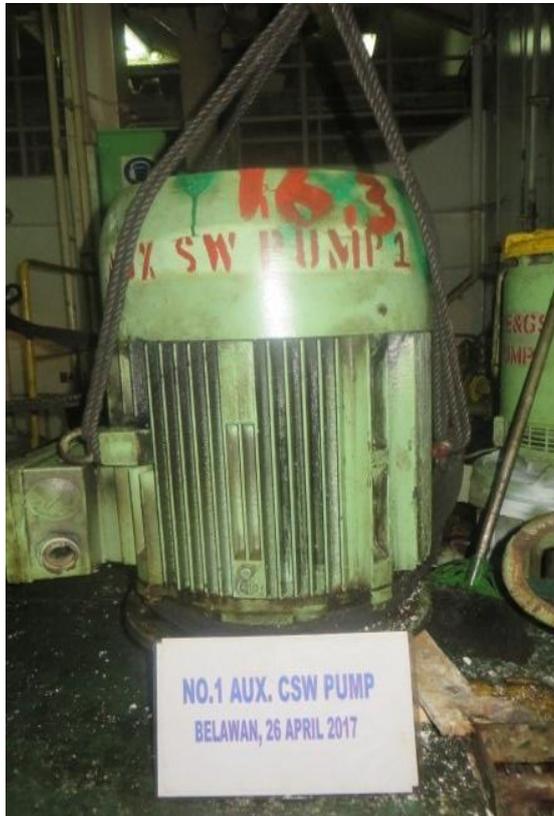
Gambar Overhoul S.W pump A/E

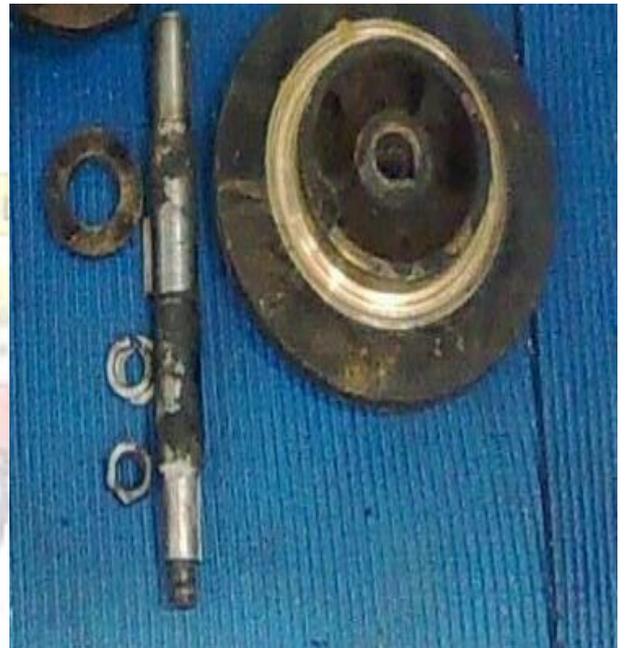
Gambar Shaft retak

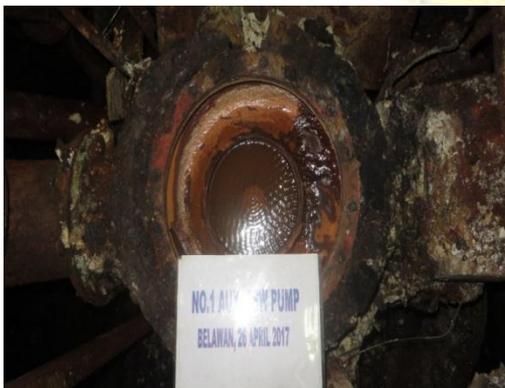
Gambar Rumah keong S.W pump A/E

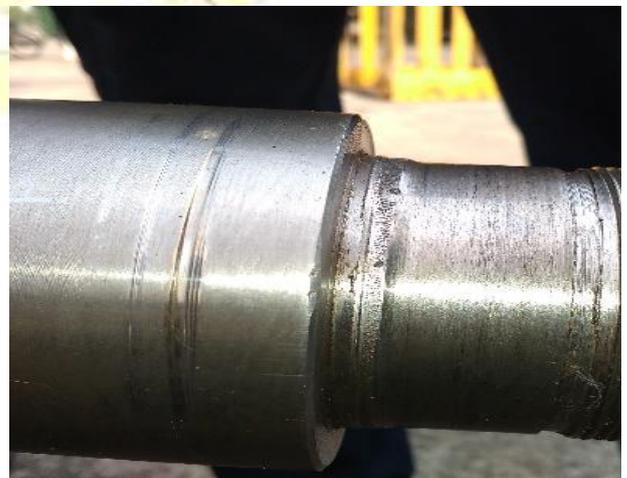
Gambar Shaft Aus

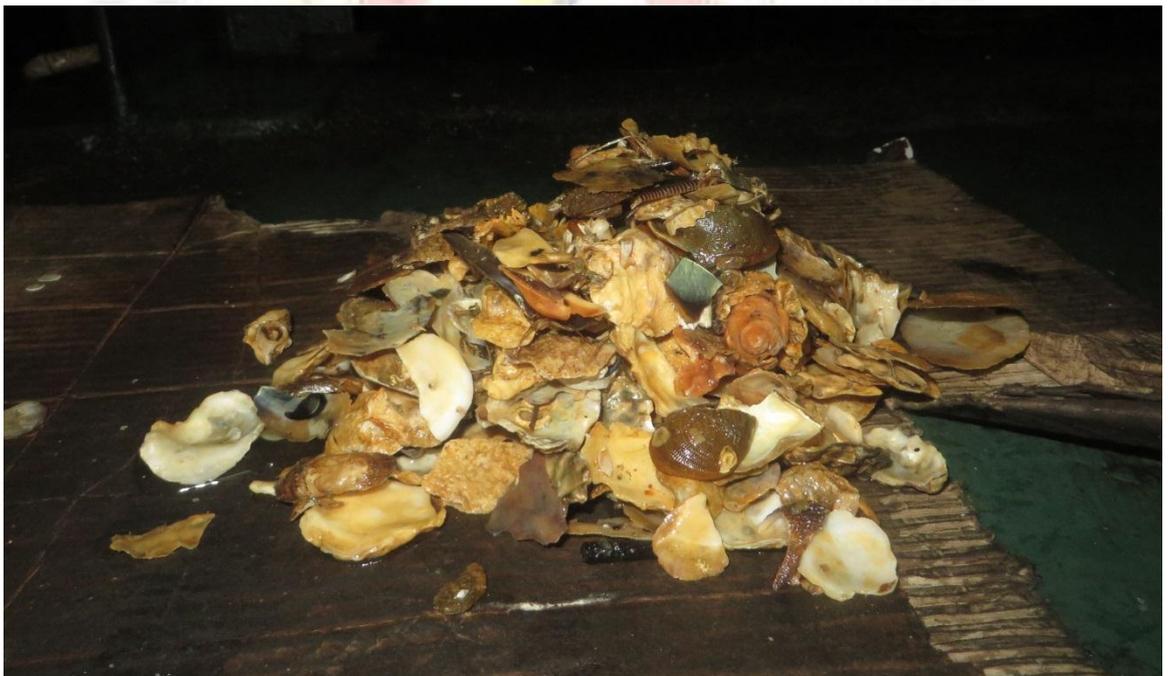
Pembersihan saringan *sea chest*

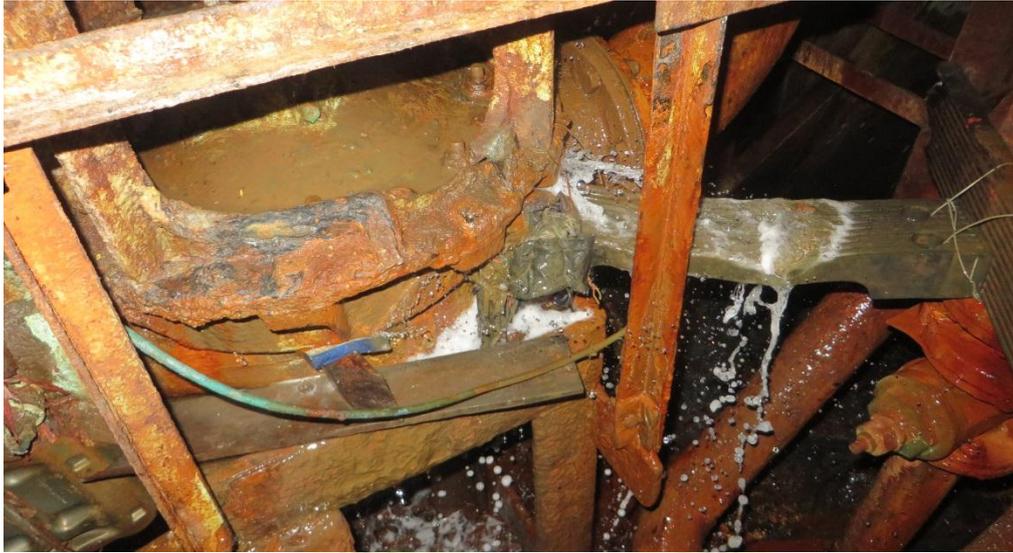
Kebocoran pada pompa *S.W Pump A/E*

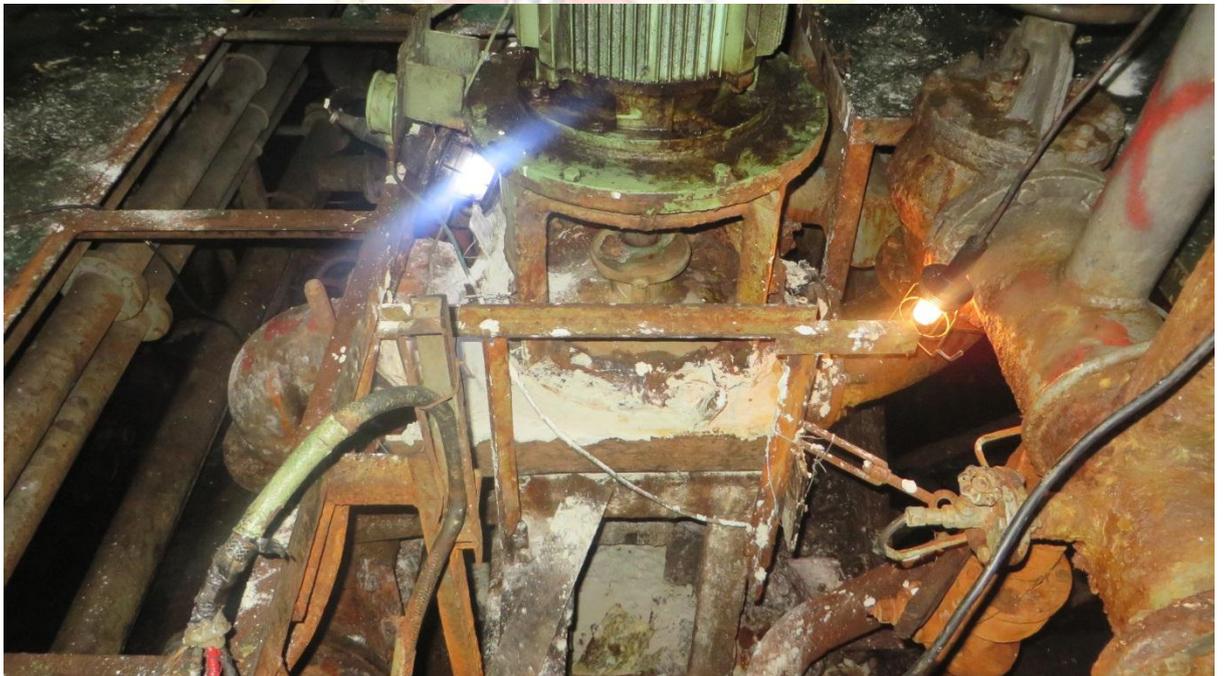
Perbaikan pada Pondasi pompa yang rusak
