**ANALISIS SHAFT TURBOCHARGER MESIN DIESEL
GENERATOR YANG PATAH DI MV. DK 02**

SKRIPSI

**PROGRAM STUDI TEKNIKA DIPLOMA IV
POLITEKNIK ILMU PELAYARAN
SEMARANG**

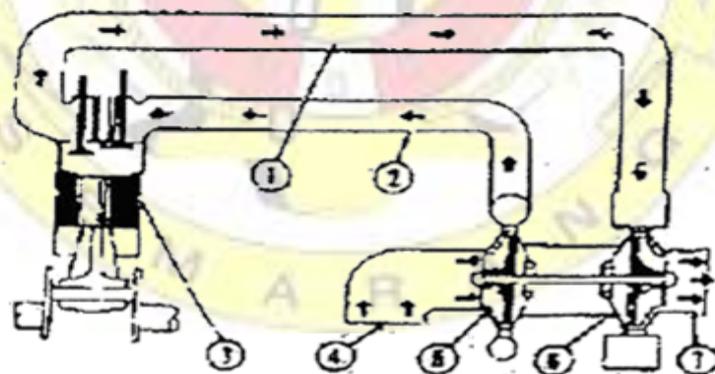
Gambar 2.1 Prinsip Kerja *Turbocharger*

Karyanto (2000 :148) Prinsip kerja *turbocharger* adalah proses langkah pembuangan didalam silinder mesin dilakukan oleh *piston* (3) menyebabkan gas asap hasil pembakaran terdorong keluar, dari katup buang melalui *manifold* buang (1) menekan kesuatu roda *turbin* (6) dan keluar lewat saluran pembuangan (7), hal ini mengakibatkan roda kompressor (*blower*) (5) berputar sehingga menghasilkan tekanan hembusan, yang menyebabkan terjadinya pepadatan udara masuk (4) dan tekanan diatas satu atmosfer, selanjutnya udara yang bertekanan disalurkan ke *manifold* masuk (2), kemudian masuk ke dalam silinder melalui katup masuk. Mesin diesel dilengkapi dengan *turbocharger*, dengan tujuan untuk memperbesar tenaga mesin tanpa menambah terlampau banyak berat dan ukuran mesin, karena *turbocharger* juga mempunyai tujuan untuk membuat pembakaran menjadi lebih sempurna yang akan menghasilkan hasil yang maksimal.

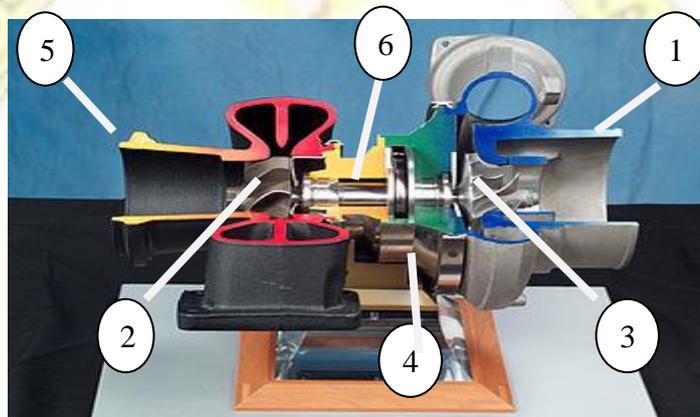
Gambar 2.2 Konstruksi Bagian dari *Turbocharger*

Turbocharger memiliki bagian-bagian penting yang memiliki fungsi tertentu, yaitu :

Adalah tempat turbin menerima gaya aksial yang diterima oleh sudu-sudu turbin dari sisa pembakaran (*exhaust gas*) kemudian diteruskan lewat poros (*shaft*) menuju *blower*, yang menyebabkan *blower* berputar sehingga menimbulkan gaya yang menghisap udara dari luar. Rumah *turbin* terbuat dari bahan *cast steel* dan bersambungan dengan bagian rumah pusat inti atau *centre core* dengan memakai cincin baja penjamin, diantaranya sambungan rumah *turbin* dan *manifold* buang dipasang gasket yang terbuat dari bahan *stainless steel* untuk menjamin sambungan tersebut. Penampang rumah *turbin* dapat dilihat pada (gambar 2.2)

Definisi dari *shaft* atau poros ini adalah suatu stasioner yang berputar untuk menghubungkan 2 bagian atau lebih, yang disini fungsinya menghubungkan antara *turbine side* dan *compressor wheel*, biasanya terbuat dari bahan logam, *stainless steel*, baja, besi cor, dan sebagainya tergantung tempat atau bagian tersebut,

bagian ini juga terletak pada bagian inti yang menjadikannya bagian yang sangat penting pada *turbocharger*. *Shaft turbocharger* bisa dilihat pada (gambar 2.2).
