**ANALISIS PENYEBAB TERHAMBATNYA GERAK MAJU  
PADA *GEARBOX* DI KAPAL MV. SINAR JEPARA**

**SKRIPSI**

**PROGRAM STUDI TEKNIKA DIPLOMA IV  
POLITEKNIK ILMU PELAYARAN**

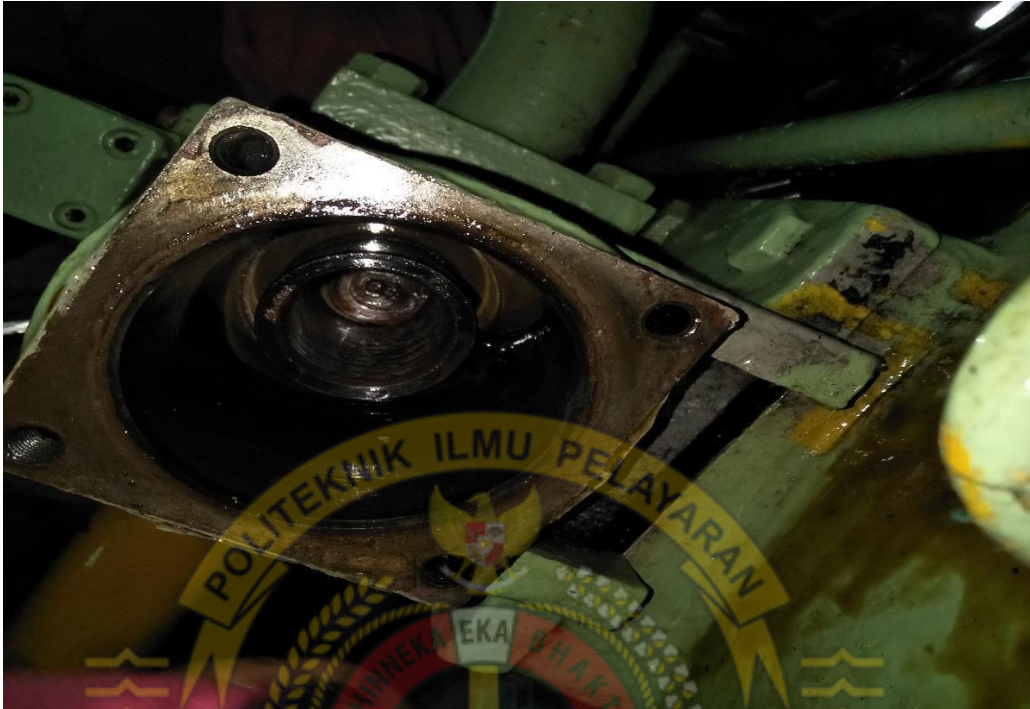
Lampiran 3. Pengecekan pada *control valve*

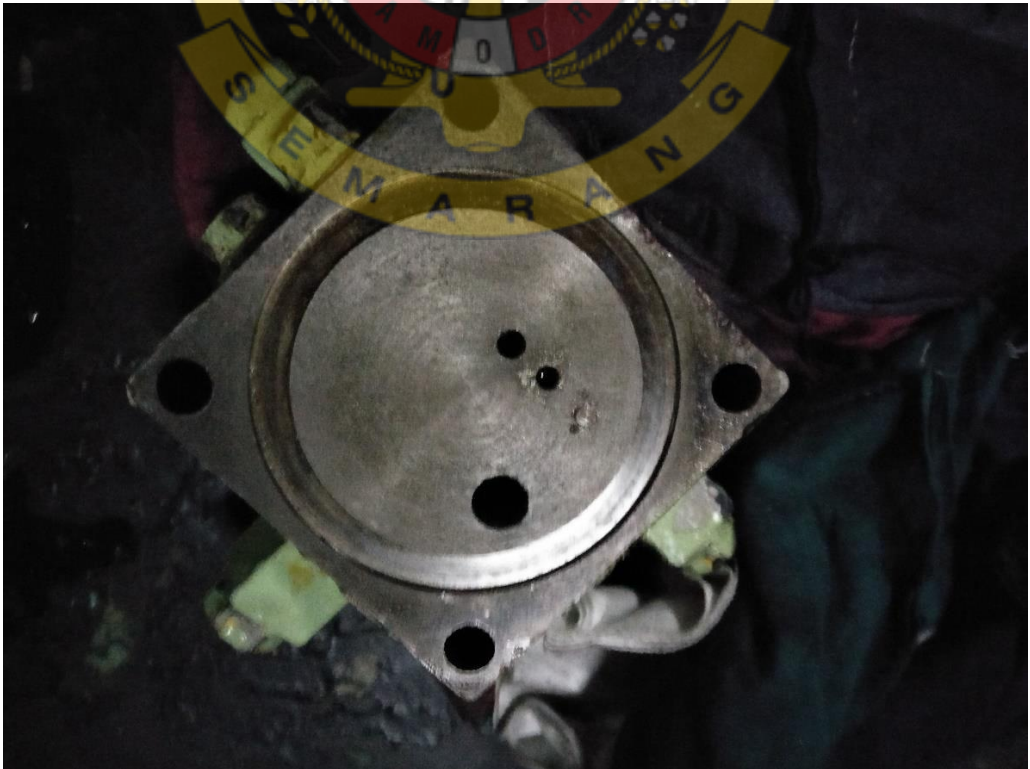
Lampiran 4. *Control valve* tidak terdapat kerusakan dan dalam kondisi normal

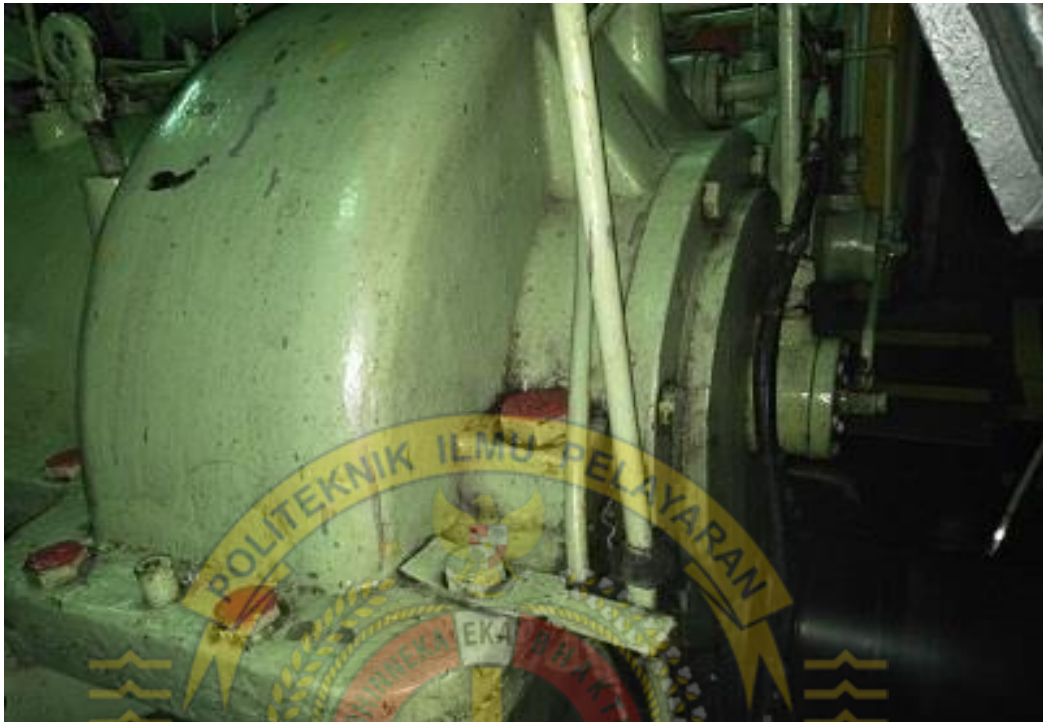
Lampiran 5. Bagian *ahead mode* dari gearbox

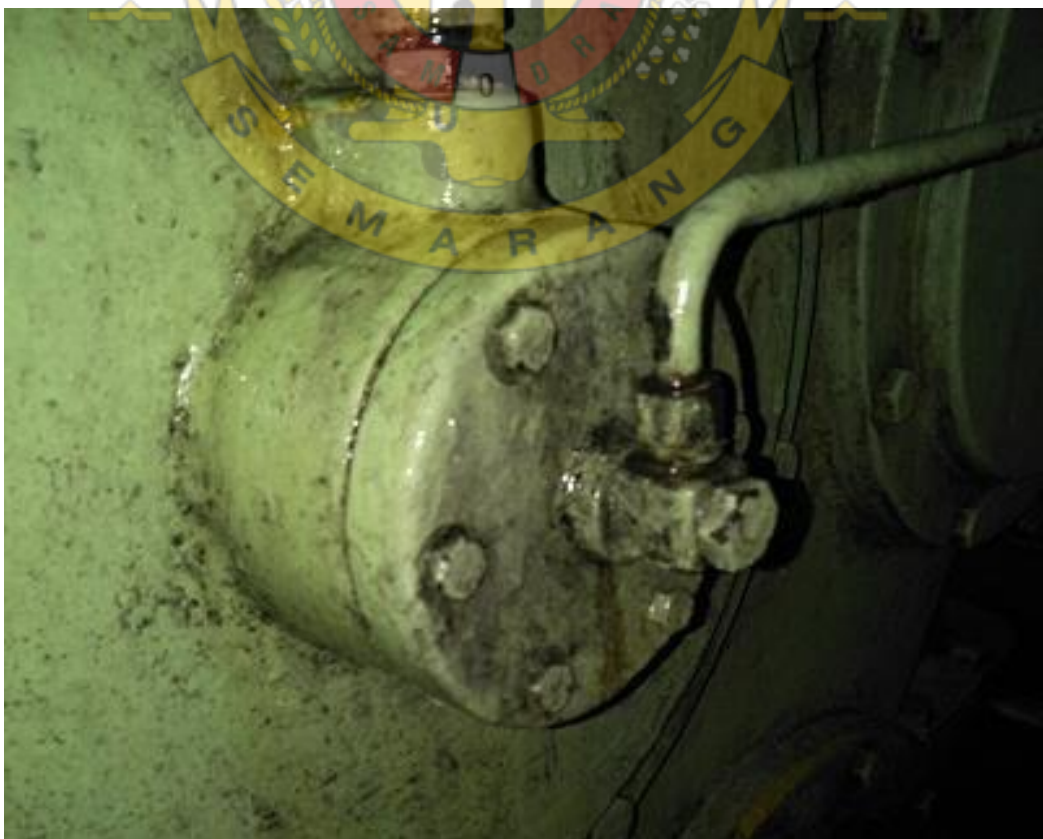
Lampiran 6. Cover kecil bagian *ahead mode* dari gearbox

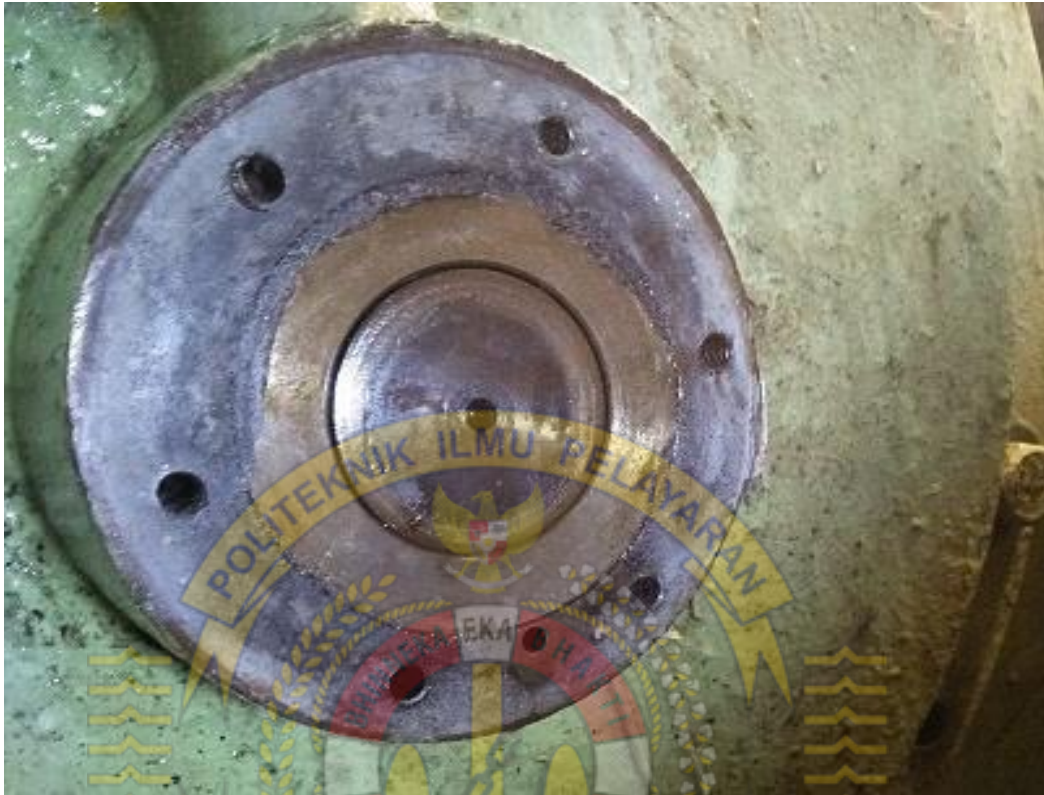
Lampiran 7. Pelepasan *cover* kecil bagian *ahead mode*

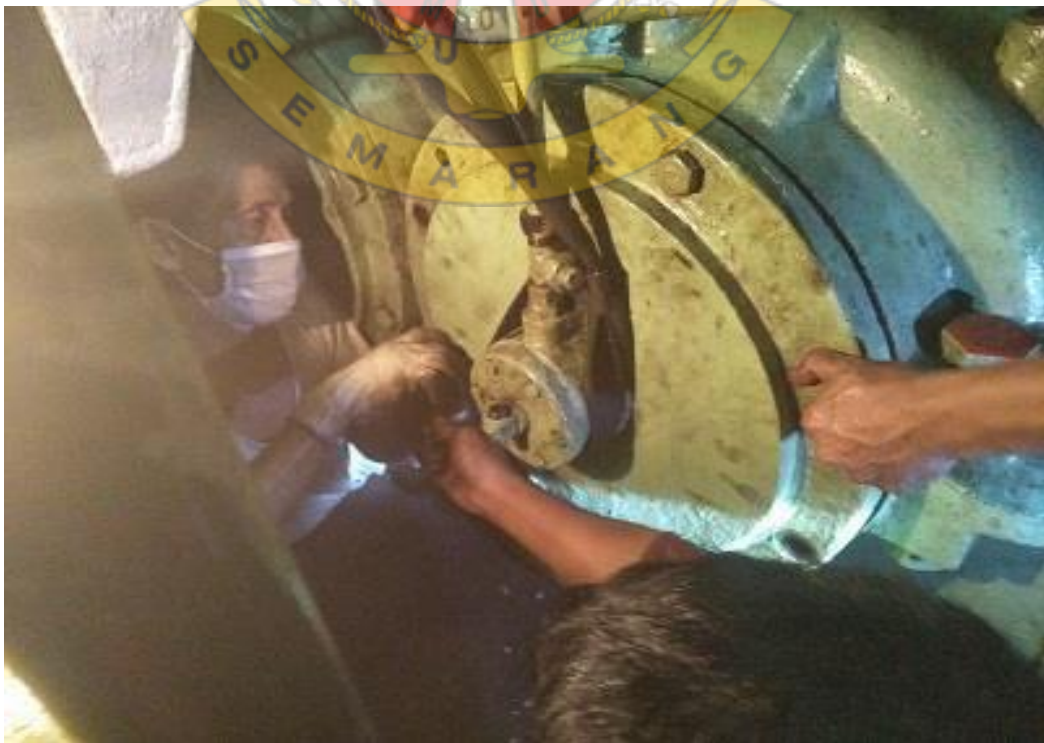
Lampiran 8. Pelepasan *cover besar* bagian *ahead mode* dari gearbox

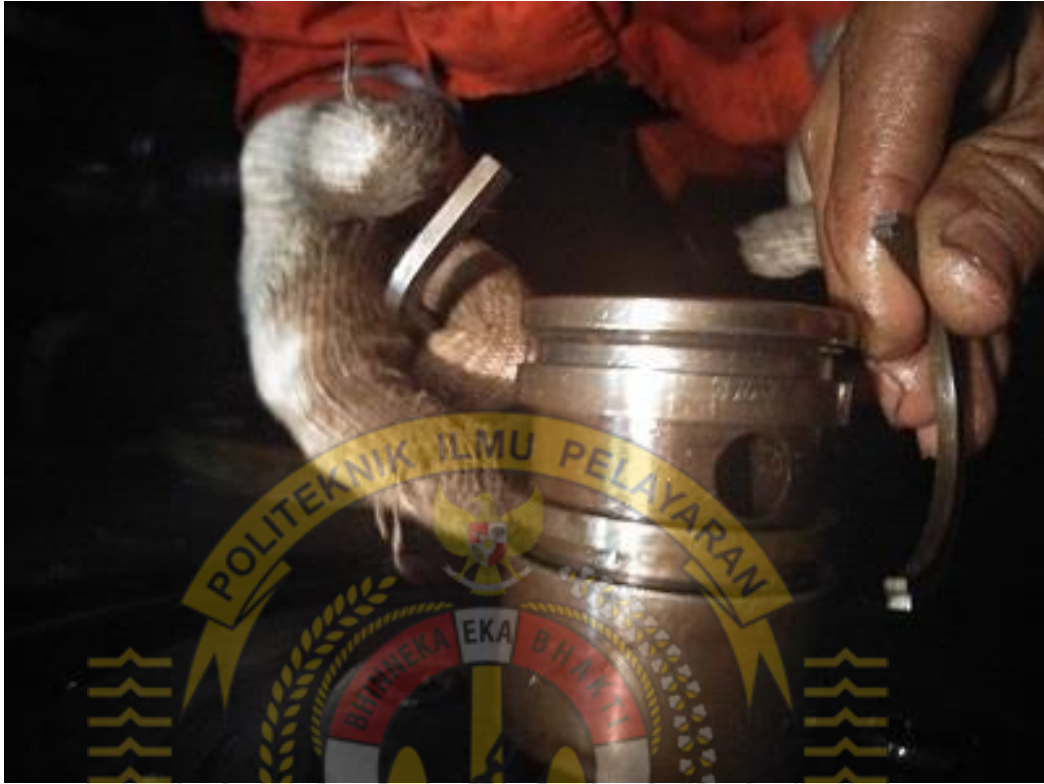
Lampiran 9. Kerusakan pada *sealing ring*

juga akan menurun mengakibatkan tekanan yang diperlukan untuk bisa menekan *clutch* dengan maksimal tidak tercapai dan menyebabkan *clutch gear* tidak masuk secara maksimal atau disebut juga menggantung itu tadi. Hal tersebut lah yang menyebabkan proses gerak maju pada gearbox menjadi terhambat.

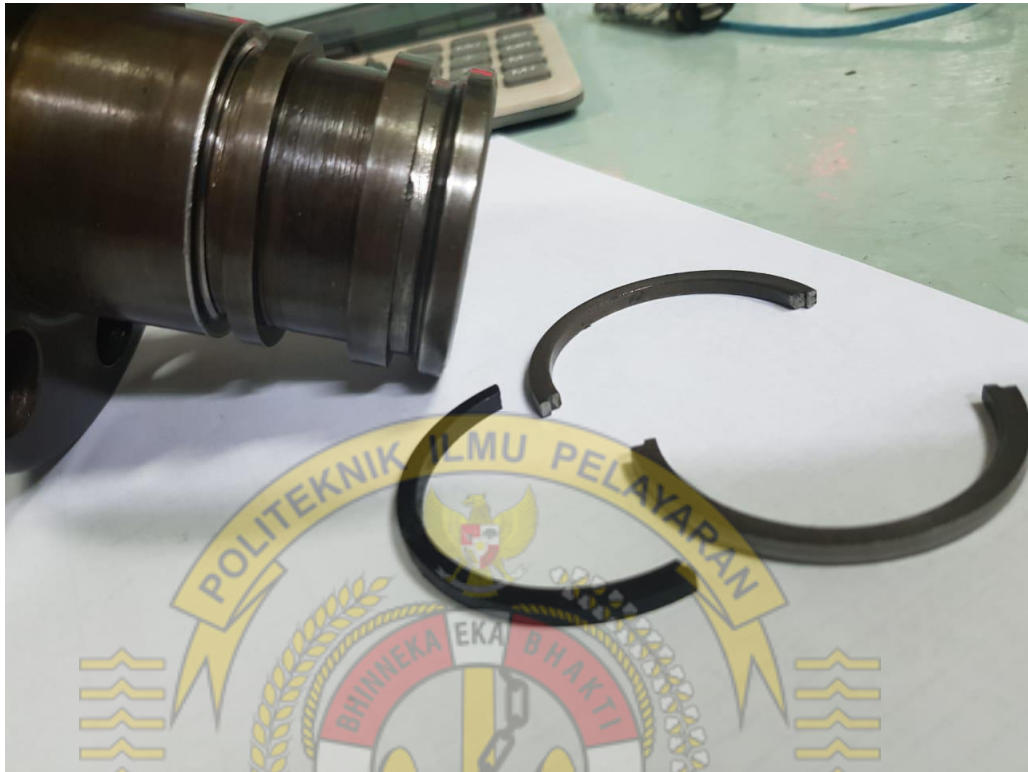
Lampiran 13. Bagian *oil filter seat* dan *sealing ring* yang mengalami keausan

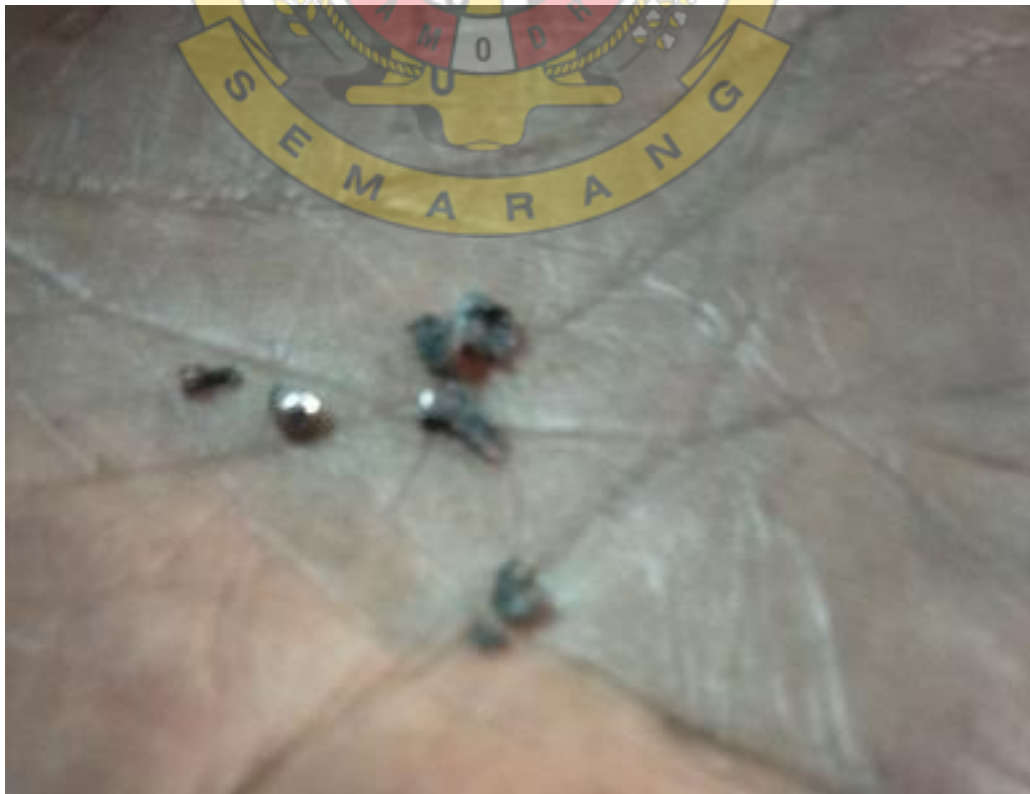
Lampiran 14. Kerusakan pada *sealing ring* mengalami pecah
