**IDENTIFIKASI KEBOCORAN GAS BUANG PADA *EXHAUST***

***VALVE* DI MV. VINCA**

**SKRIPSI**

**POLITEKNIK ILMU PELAYARAN**

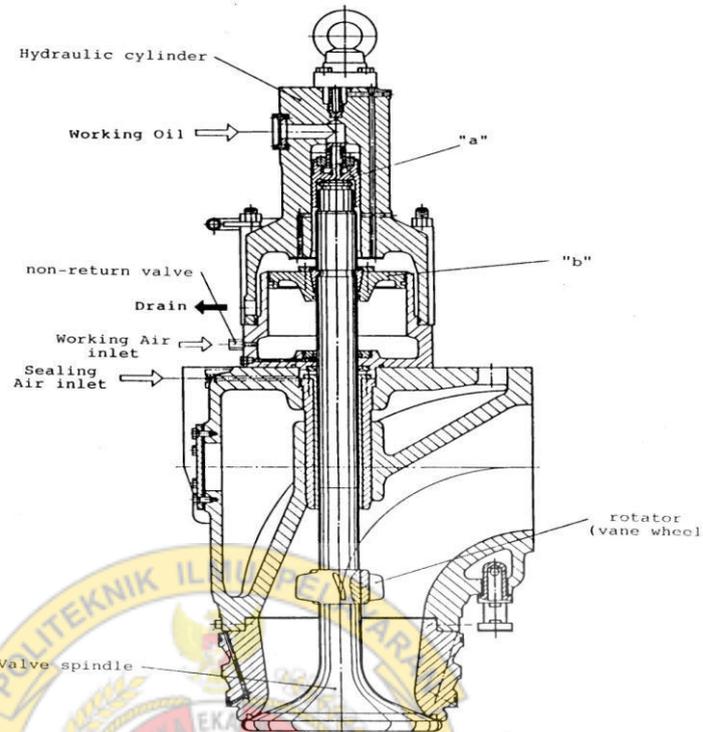
Gambar 2.2 Bagian-Bagian *Exhaust Valve*

*Sealing air* (udara penyegelan) dipasang di sekitar poros *spindle valve* di bagian bawah silinder udara. Udara penyegelan disuplai dari silinder udara melalui katub 032 dan dimasukkan ke bawah cincin penyegelan. Udara penyegelan akan mencegah gas buang dan partikel menembus ke atas yang akan mengakibatkan permukaan menjadi aus dan mencemari sistem pneumatik dari gigi katub. Selain itu, sebuah kotak katub dipasang untuk menghentikan aliran udara ketika mesin dalam status *finished with engine*.

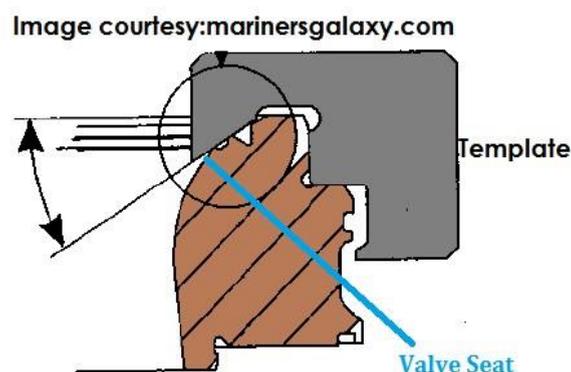
Gambar 2.4 Pengukuran *Exhaust Valve Seat*

*Valve seat* merupakan tempat dudukan untuk *spindle valve*. Pada saat *exhaust valve* bekerja terdapat kemungkinan kerusakan yang terdapat pada bagian *valve seat*. Hal ini terjadi karena adanya benturan antara *valve seat* dengan *spindle valve*, suhu gas buang ataupun faktor lain. Untuk mengoptimalkan kembali bagian ini maka perlu diadakan pemeriksaan dan perawatan. Pemeriksaan dilakukan dengan bantuan template. Pemeriksaan dilakukan untuk memeriksa apakah jarak bebas berada di batas yang tepat atau tidak, Sebelum meletakkan template, *valve seat* harus dibersihkan terlebih dahulu untuk menghapus semua jenis karbon yang berada di dudukan. Jika terdapat bopeng, luka ataupun keausan yang dapat menghalangi proses penutupan dari *spindle valve*, maka harus segera dilakukan perbaikan pada *valve seat*. Perbaikan tersebut dapat dilakukan dengan menggunakan *grinding machine* untuk *exhaust valve*.

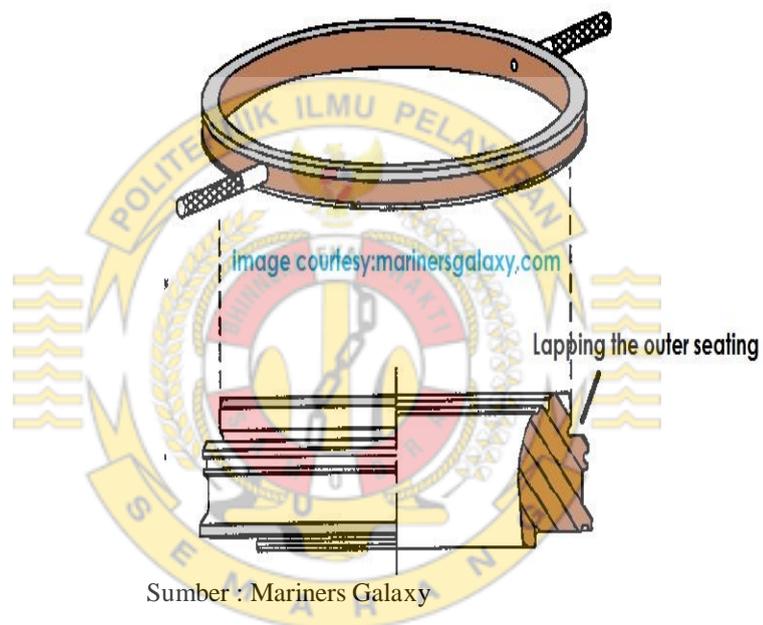
Gambar 2.5 Proses Lapping *Exhaust Valve Seat*

*Valve seat* bagian luar perlu dibersihkan dari karbon-karbon yang menempel dengan bantuan alat khusus yang ditunjukkan di bawah ini. Proses lapping dilakukan dengan memutar satu setengah putaran searah jarum jam dan setengah putaran berlawanan arah jarum jam. Sampai semua bagian dari *valve seat* bersih dari karbon yang menempel dan rata.

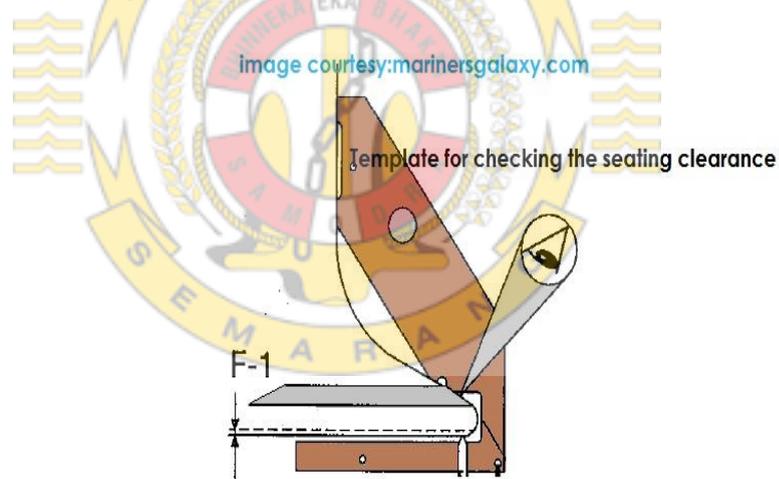
Gambar 2.6 Pengukuran *Spindle Valve*

Setiap pabrikan mesin menyediakan special tools standar untuk mengukur jarak muka gelendong. Dengan bantuan alat tersebut, kita dapat memeriksa jumlah *burn off* pada permukaan katup. Berikut adalah table keausan dan pembakaran yang diijinkan pada

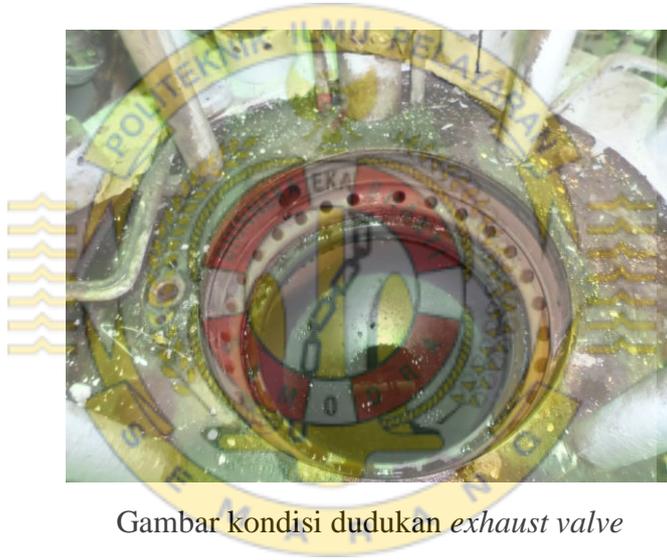
Gambar kondisi dudukan *exhaust valve*

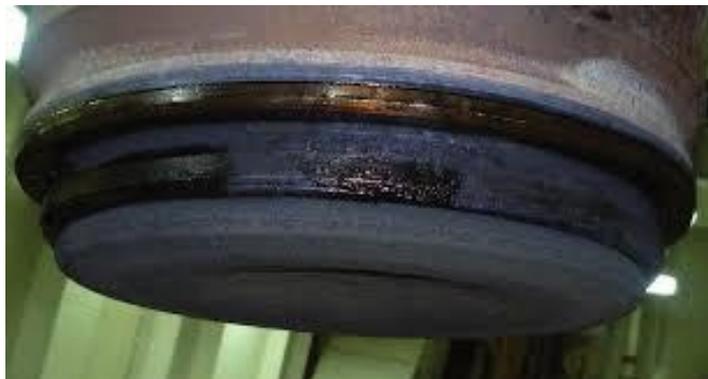
Gambar kondisi *spindle valve* dan *valve seat*

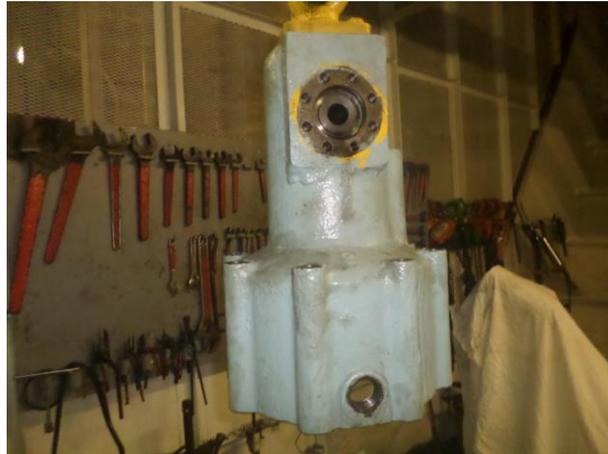
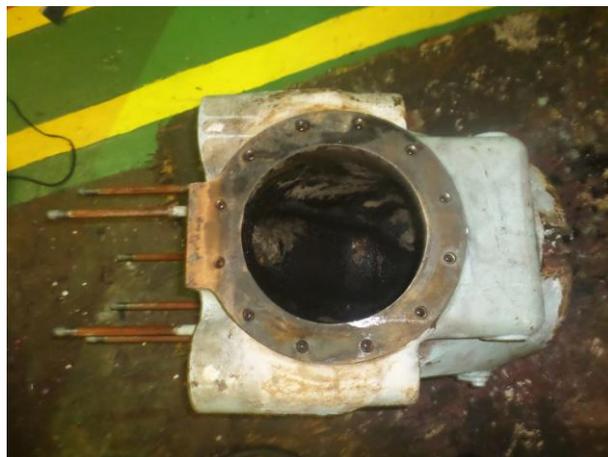
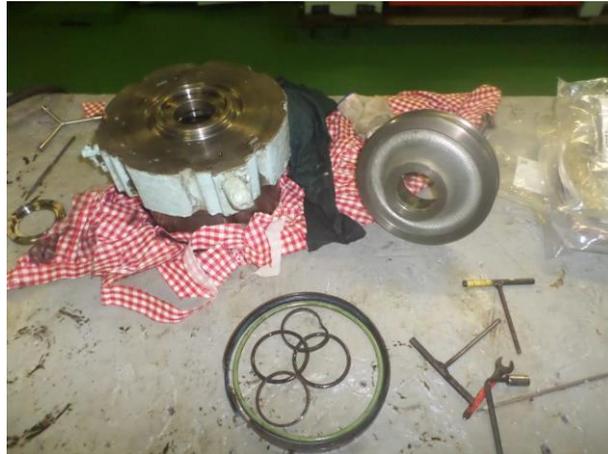
Gambar *overhaul exhaust valve*

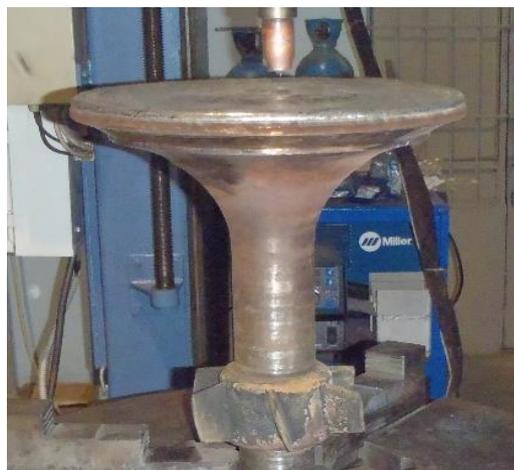
Gambar perawatan dan perbaikan *spindle valve*

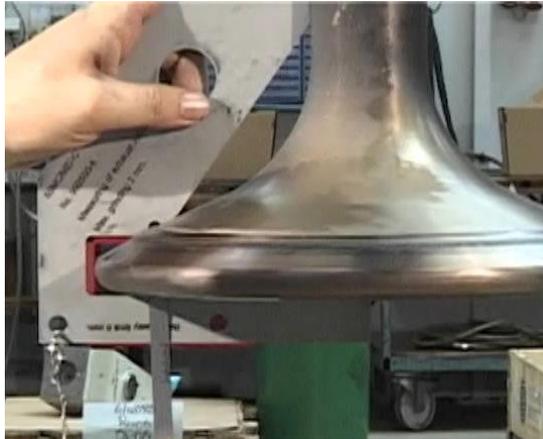
Gambar pengukuran *spindle valve*

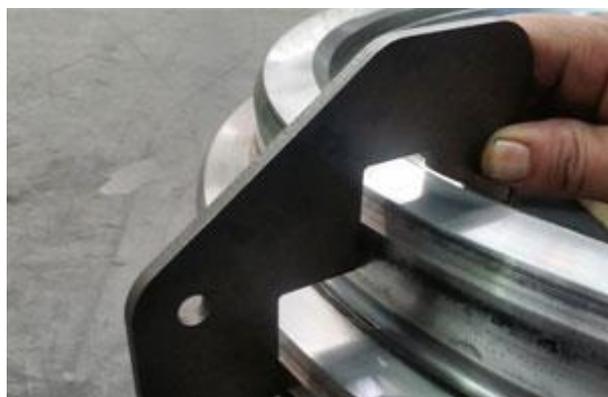
Gambar pengukuran *valve seat*
