**UPAYA PENCEGAHAN KERUSAKAN *BUTTERWORTH*  
UNTUK MENGOPTIMALKAN PROSES *TANK CLEANING* DI  
MT AU GEMINI**

**SKRIPSI**

POLITEKNIK ILMU PELAYARAN

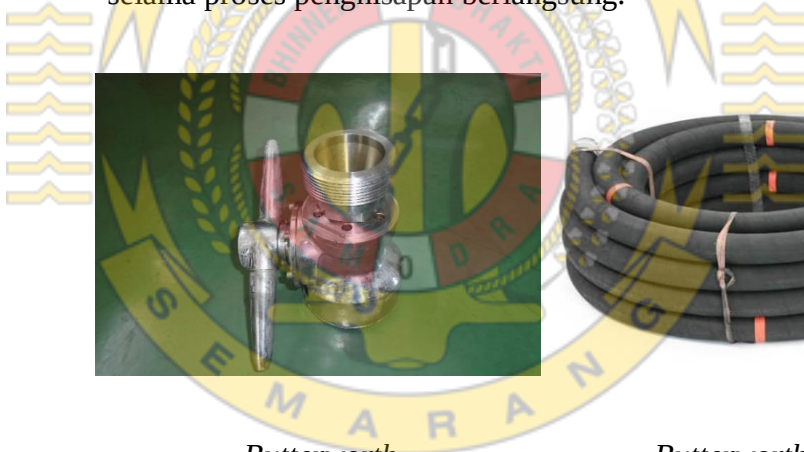
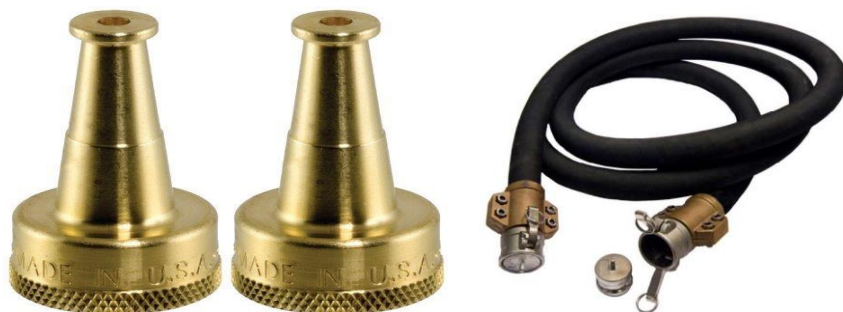
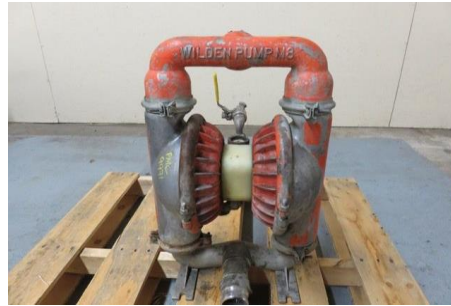
Gambar 2.1 Peralatan *tank cleaning*

*Butterworth*

*Butterworth Hose*

*Nozzle Jet*

*Nozzle Jet Hose*

*Welden Pump*

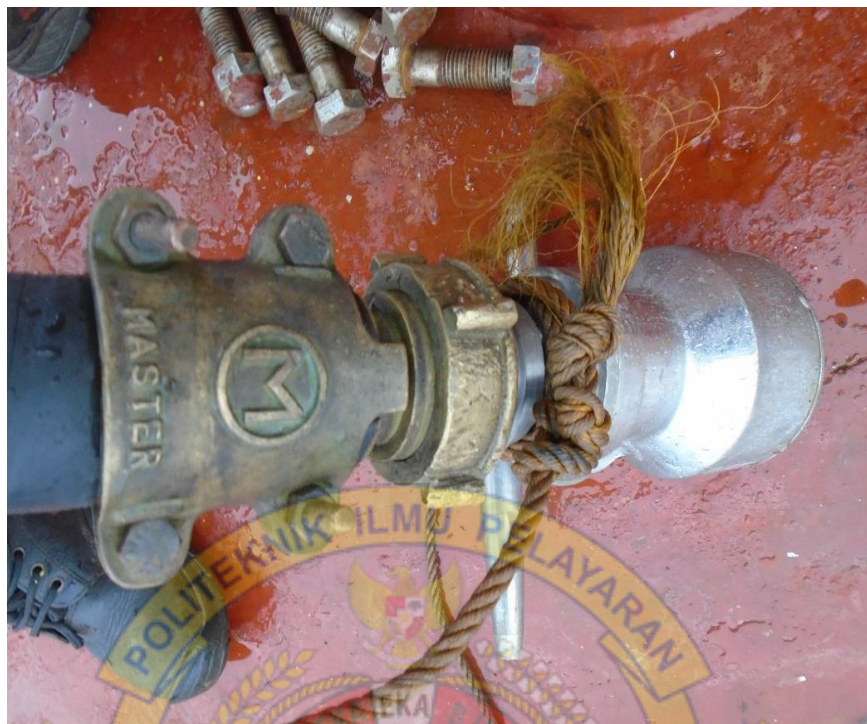
*Butterworth*

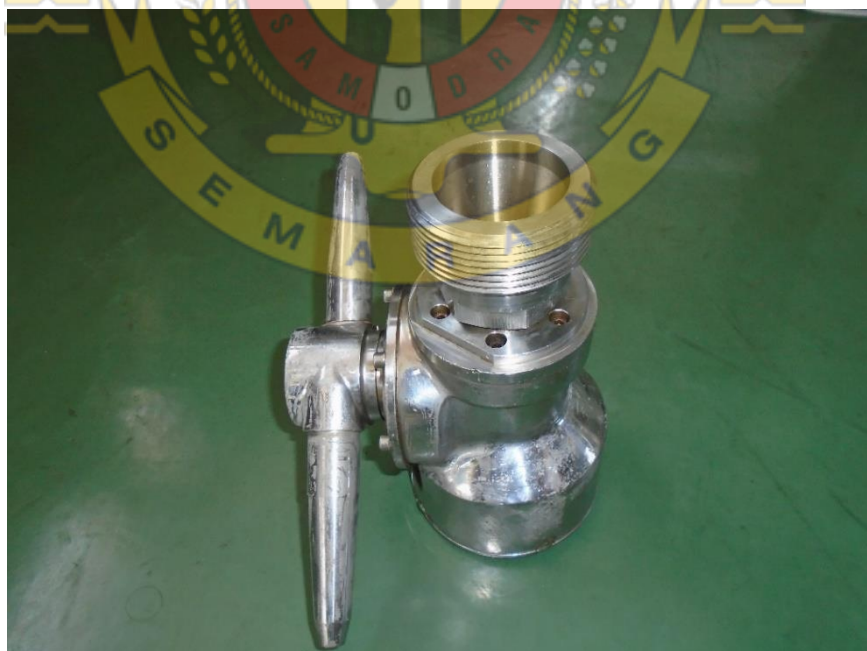
*Butterworth*
