**PENANGGULANGAN LUAPAN AIR GOT DALAM  
RUANG MUAT PADA KAPAL *CONTAINER*  
DI KM. ARMADA PAPUA**

**SKRIPSI**

**PROGRAM STUDI NAUTIKA DIPLOMA IV  
POLITEKNIK ILMU PELAYARAN  
SEMARANG**

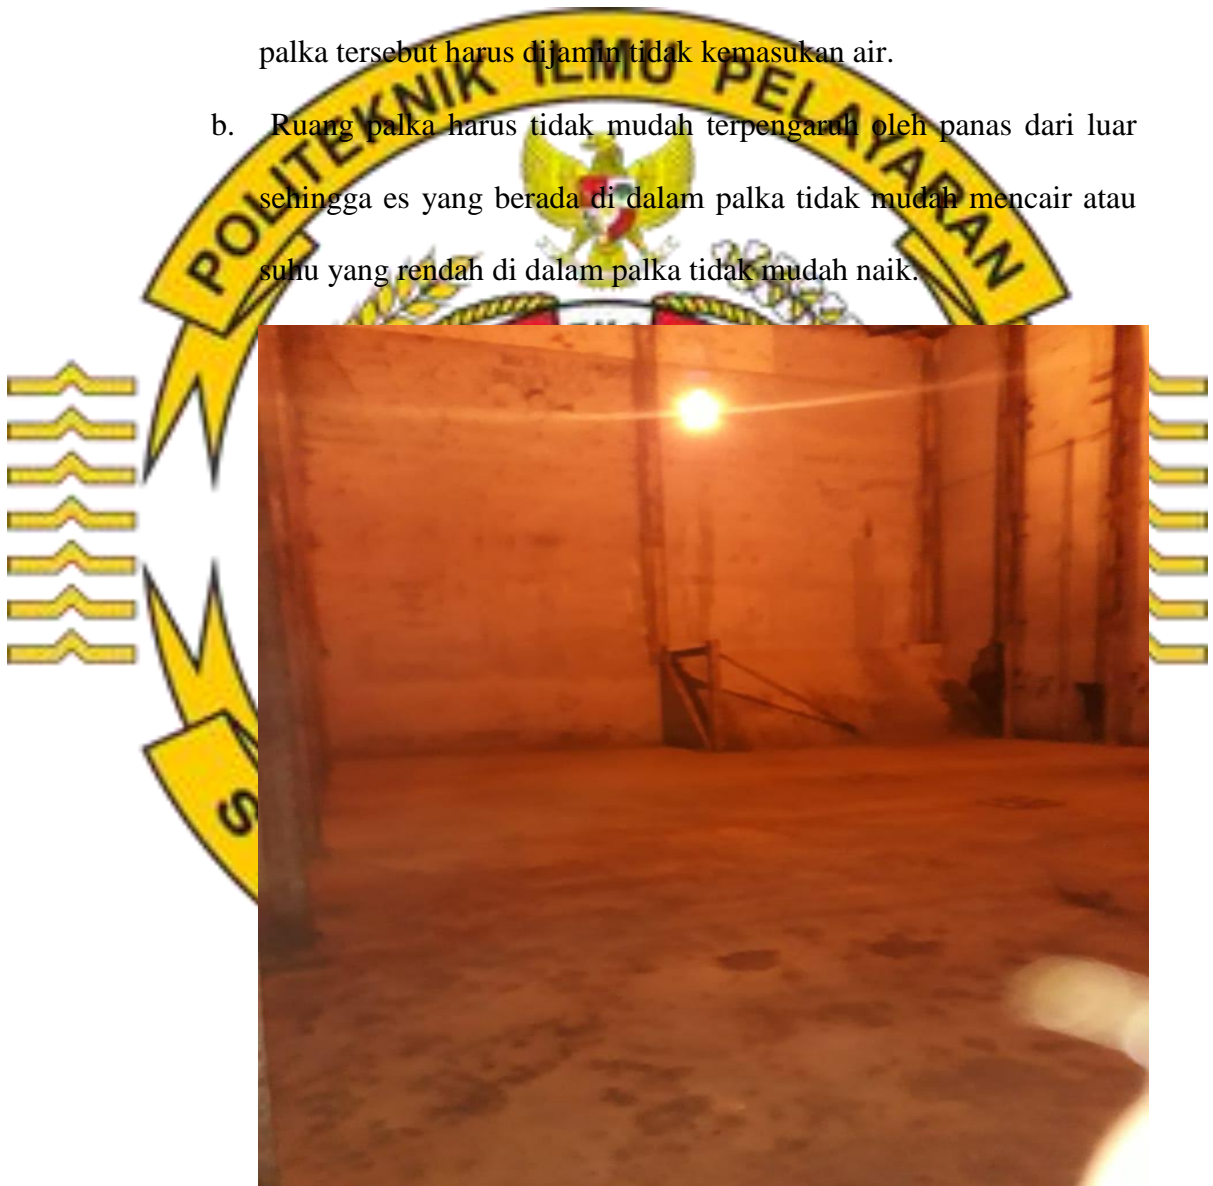
Gambar 2.1 palka (ruang muat) di KM. Armada Papua

Palka (ruang muat) memiliki kegunaan, untuk melindungi muatan agar muatan tidak cepat rusak akibat perubahan cuaca, menjaga muatan agar muatan tetap aman selama pelayaran berlangsung, dan meminimalisir kekeliruan dalam melaksanakan pembongkaran di pelabuhan tiba. Selain itu palka juga berfungsi untuk mencegah terjadinya hubungan langsung air dari got-got, kebocoran dari muatan lain, dari lambung kapal, atau dari tanki-tanki dasar berganda/*double bottom*, panas yang mendadak (uap air atau kekeringan yang terjadi pada lambung kapal), mencegah gesekan dengan muatan-muatan yang lain, dan mencegah pencurian muatan.

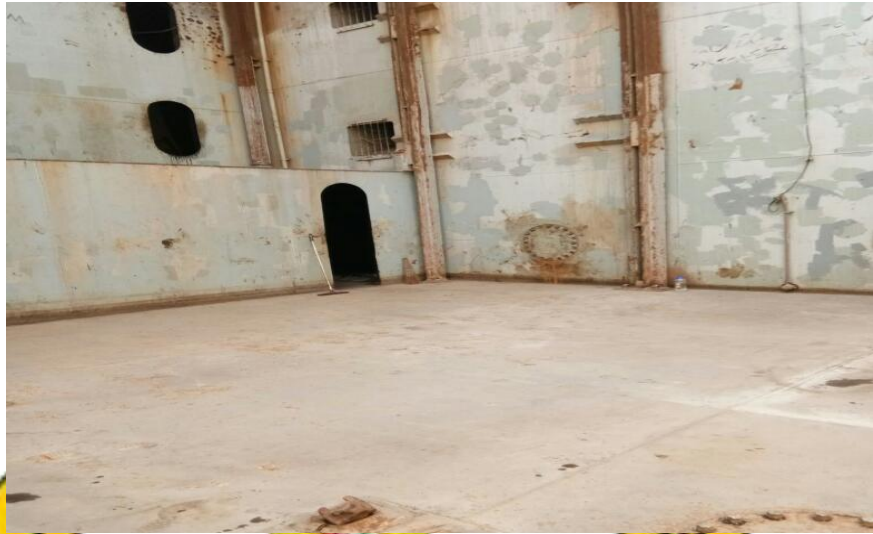
Gambar 2.2 Dinding palka KM. Armada Papua

- a. Memiliki dinding yang terbuat dari lempeng besi yang kuat dan ditopang dengan gading-gading kapal, fungsi gading-gading kapal selain untuk membentuk *body* kapal juga untuk tumpuan pada muatan yang di masukan ke dalam palka sehingga tidak mudah rusak apabila terhantam peti kemas pada saat memuat/bongkar muatan. Ketebalan dinding juga mengurangi efek rusaknya ruang muat. Biasanya sudut ruang muat berbentuk persegi yang berfungsi memudahkan penataan muatan serta untuk menjaga dan melindungi muatan dari suhu cuaca dan air laut yang masuk ke dalam palka (ruang muat).

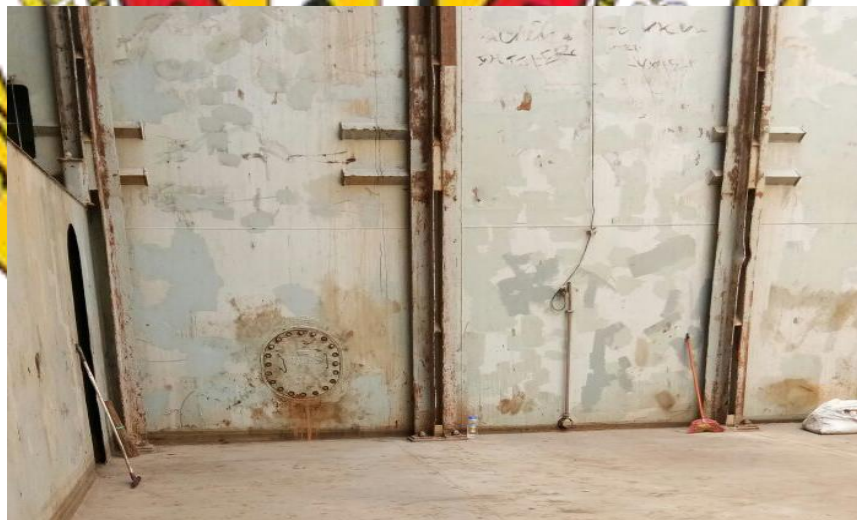
Gambar 2.3 *Cell gathe* pada palka (ruang muat)

- b. Memiliki *cell gathe* yang memiliki fungsi untuk menata tumpukan peti kemas, biasanya berbentuk dua lempeng besi yang sejajar sebagai alur penataan peti kemas agar tidak miring dalam menyusun ke atas.

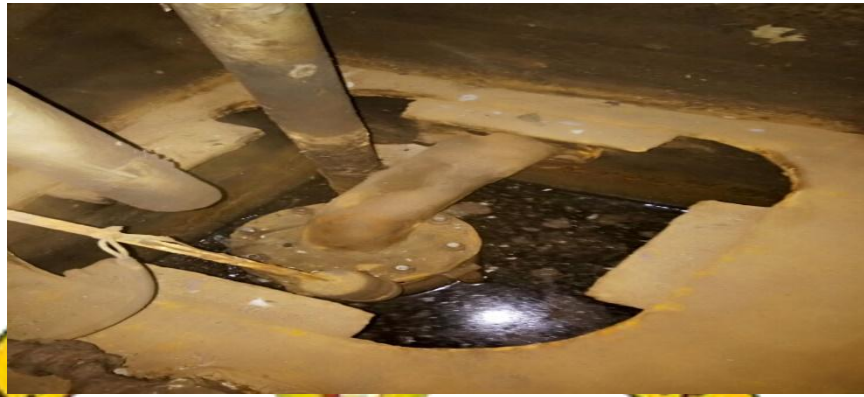
Gambar 2.4 *Bilgis* pada palka (ruang muat)

- c. Memiliki *Bilgis* yang berfungsi untuk menampung air dari keringat muatan atau dari curah hujan yang masuk ke dalam palka (ruang

muat) dan biasanya terletak di belakang pojok kanan dan kiri palka, dilengkapi dengan *alarm* got, dan pompa hisap.

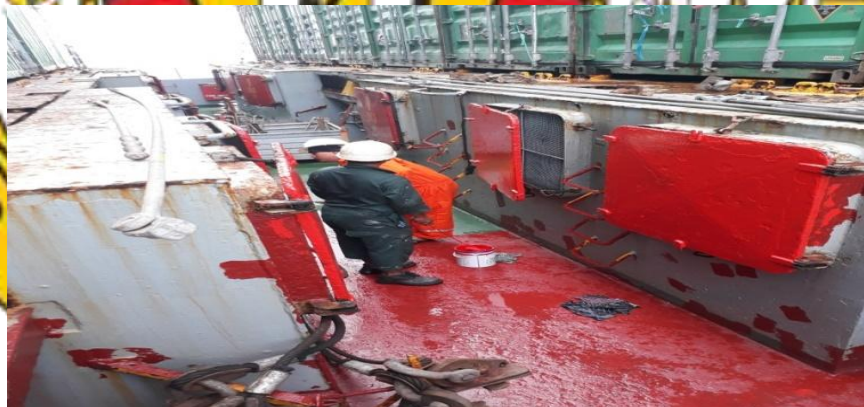
Gambar 2.5 Ventilasi palka (ruang muat)

- d. Memiliki lubang ventilasi dan *blower* angin yang berfungsi untuk sirkulasi udara di dalam palka (ruang muat) yang bertujuan menjaga muatan agar tetap kering dan tidak mengeluarkan keringat muatan, agar muatan tetap dalam kondisi baik.

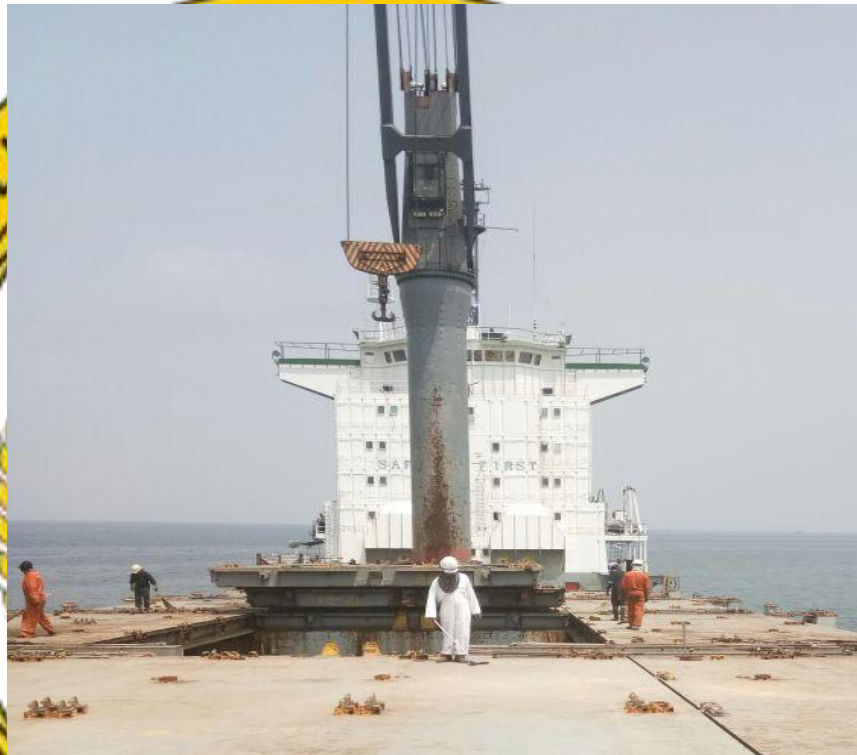
Gambar 2.6 *hatch cover* dengan derek kapal

Untuk membuka dan menutup *hatch cover* jenis ini harus dilakukan secara mekanis dengan menggunakan derek tarik. Setiap panel memiliki roda yang berjalan diatas rel disamping kiri kanan ambang palka.

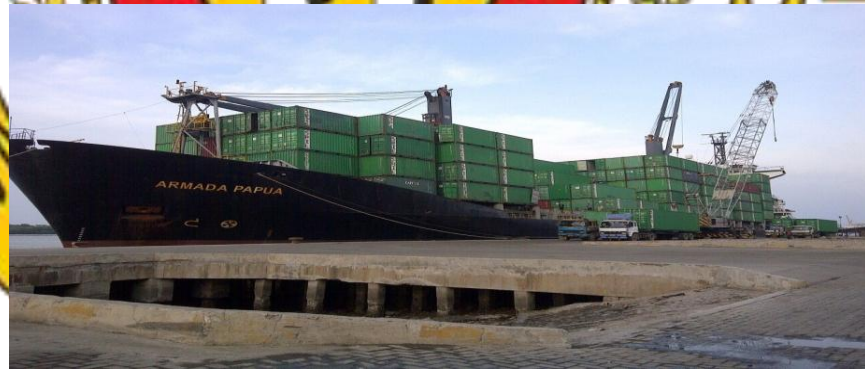
Gambar 2.9 Kapal *container* KM. Armada Papua

KM. Armada Papua adalah kapal dengan tipe *full container* karena kapal ini dibangun untuk memuat peti kemas secara menyeluruh baik di dalam dan di atas palka. Kapal ini memiliki empat palka yang dapat diisi peti kemas hingga empat *tier* (tumpukan peti kemas secara tegak)

di dalam palka dan enam *tier* di atas palka. Di atas palka dapat dimuati *container* secara melintang (*row*) hingga sisi luar palka. Kapal ini juga memiliki *hatch coaming* yang berfungsi untuk menyangga muatan yang berada di sisi kanan dan kiri *main deck*, KM. Armada Papua memiliki 1/31 *bay* (penomoran yang dihitung dari depan ke belakang yang di mulai dari nomer ganjil).

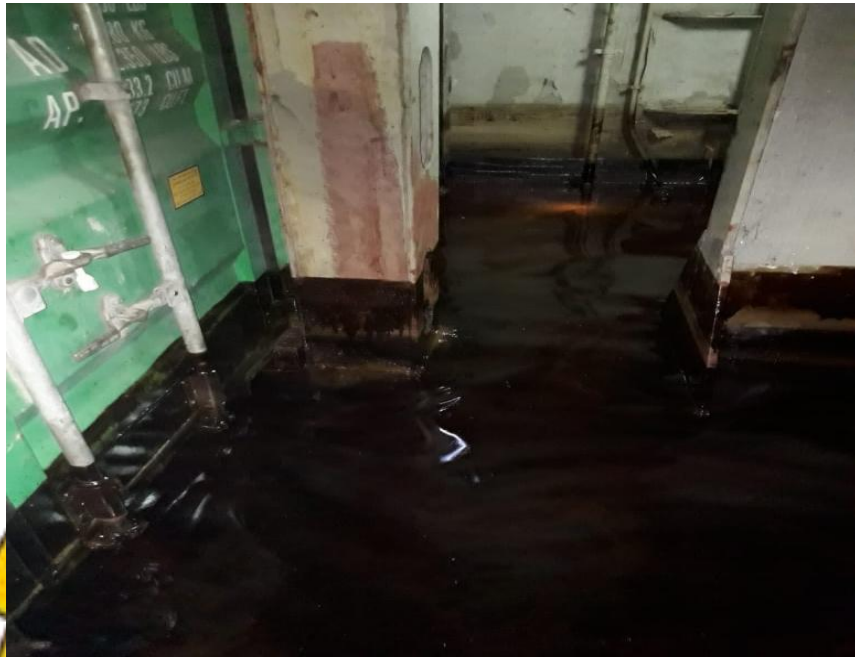
Pada tanggal 04 November 2017 pukul 07.30 WIB, KM. Armada Papua berlayar dari Batam menuju Tanjung Priok (Jakarta). Saat melintasi Laut Natuna, cuaca terlihat mendung dan kemudian terjadi hujan lebat. Akibatnya di ruang muat nomor dua terjadi luapan air yang menggenangi muatan. Hal ini diatasi dengan mengaktifkan pompa hisap yang ada di ruang *control pump*. Masalah yang tidak terdeteksi terjadi dalam ruang muat nomor tiga dimana pompa yang seharusnya membuang air got ke luar kapal, justru masuk ke dalam ruang muat nomor tiga bersama dengan sisa minyak dan kotoran dari *sewage* yang mengakibatkan muatan terendam hampir setengah

peti kemas. Peti kemas tersebut berisi batu bara dan kejadian tersebut baru diketahui sore harinya setelah dilakukan pengecekan oleh anak buah kapal. Seharusnya pengecekan dilakukan secara rutin agar hal-hal seperti ini dapat dihindari karena merugikan berbagai pihak. Berdasarkan latar belakang tersebut, skripsi ini mengambil judul **“Penanggulangan Luapan Air Got Dalam Ruang Muat Pada Kapal *Container* Di KM. Armada Papua”**.

Gambar kondisi luapan air got

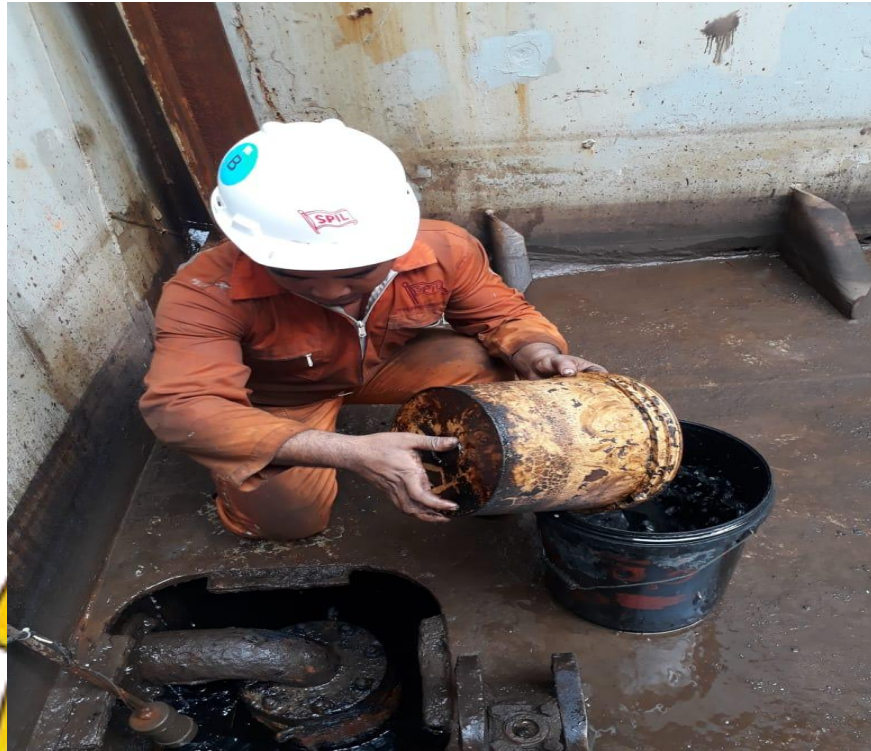
Gambar *cleaning* Got Ruang Muat

2. Perawatan ruang muat hendaknya dilakukan pada saat palka tidak dimuati dengan mengecek pompa hisap dan membersihkan sampah-sampah di dalam ruang muat sebelum dimuati kembali.
3. Untuk menghindari masalah pada saat pengoperasian sebaiknya dilakukan pengetesan pompa hisap dan sensor pada *alarm* got dengan cara memberi air hingga meluap dan melihat indikator sensor.
4. Sebelum kapal memasuki pelabuhan sebaiknya melihat atau melakukan pengecekan terakhir di dalam ruang muat untuk memastikan muatan aman sehingga tidak ada lagi keterlambatan pembongkaran di pelabuhan akibat luapan air got.

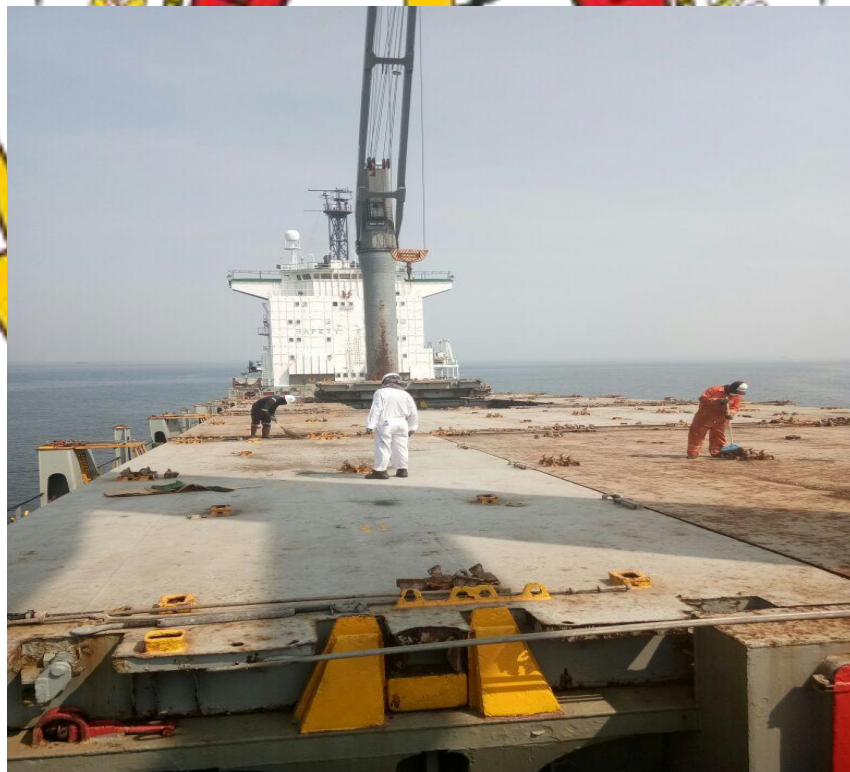
Gambar kegiatan pembersihan sampah di *hatch cover*

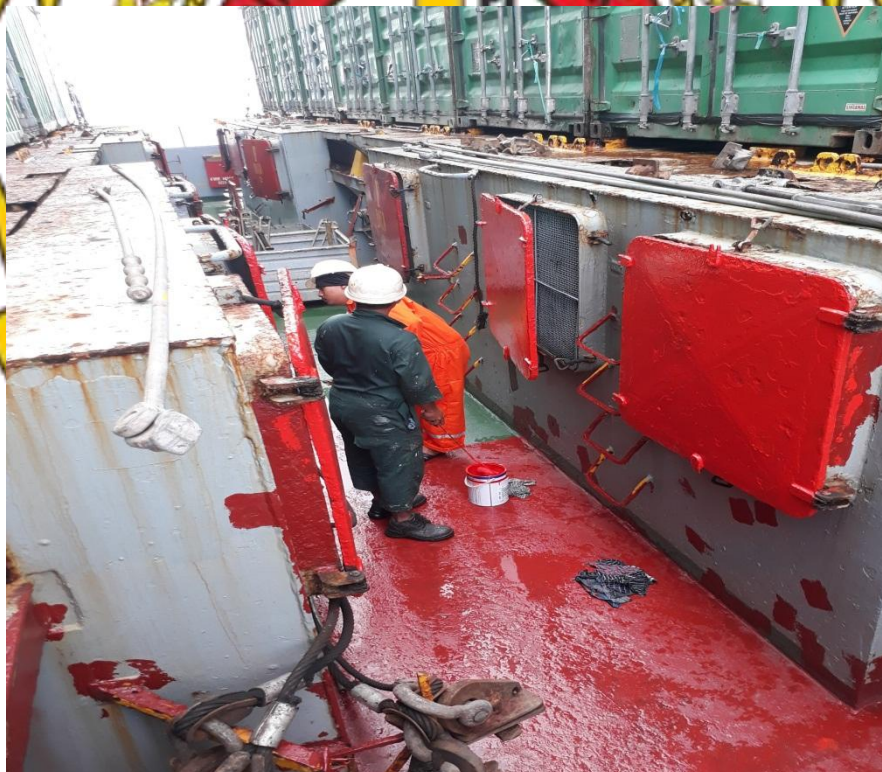
Gambaar perawatan ventilasi kapal
