**ANALISIS KERUSAKAN CONNECTING ROD PADA
AUXILLIARY ENGINE NO 3 DI MV. CARL SCHULTE**

PROGRAM STUDI TEKNIKA DIPLOMA IV

POLITEKNIK ILMU PELAYARAN SEMARANG

TAHUN 2020

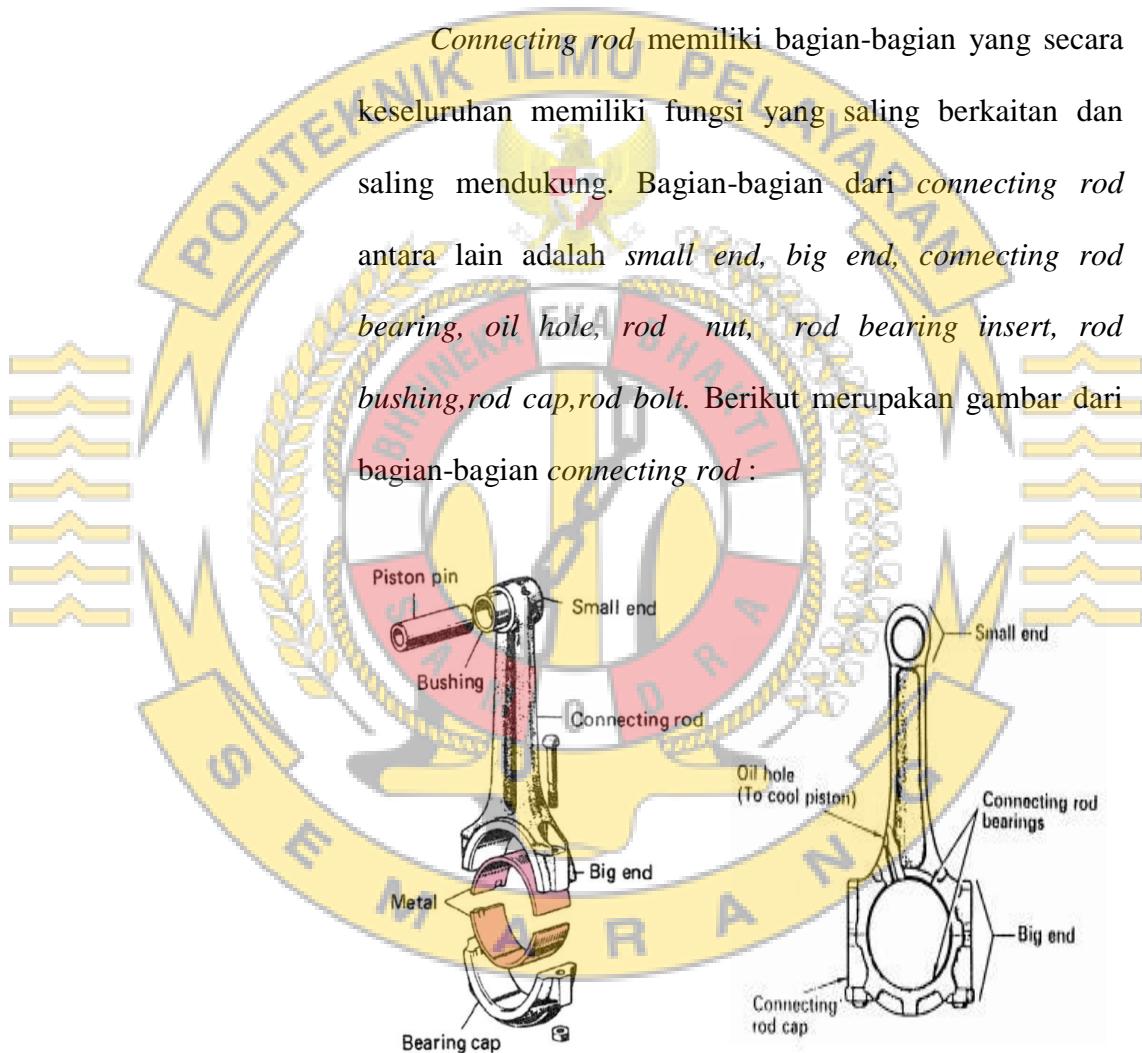
Gambar 2.1 *Connecting Rod*

Connecting rod memiliki bagian-bagian yang secara keseluruhan memiliki fungsi yang saling berkaitan dan saling mendukung. Bagian-bagian dari *connecting rod* antara lain adalah *small end*, *big end*, *connecting rod bearing*, *oil hole*, *rod nut*, *rod bearing insert*, *rod bushing*, *rod cap*, *rod bolt*. Berikut merupakan gambar dari bagian-bagian *connecting rod*:

2.1.2.2.1. *Small end*

2.1.2.2.2. *Big end*
Big end adalah bagian bawah dari *connecting rod* yang terhubung dengan *crank pin*. *Big end* sendiri terbagi menjadi dua bagian dan kedua bagian ini dihubungkan dengan baut pengikat.

2.1.2.2.5. *Rod nut* dan *rod bolt*

Rod nut dan *rod bolt* berfungsi sebagai pengikat *big end* dengan *bearing cap* atau *connecting rod cap*. Hal ini dimaksudkan agar *big end* dan *connecting rod cap* tidak lepas oleh tekanan dari mesin ketika beroperasi.

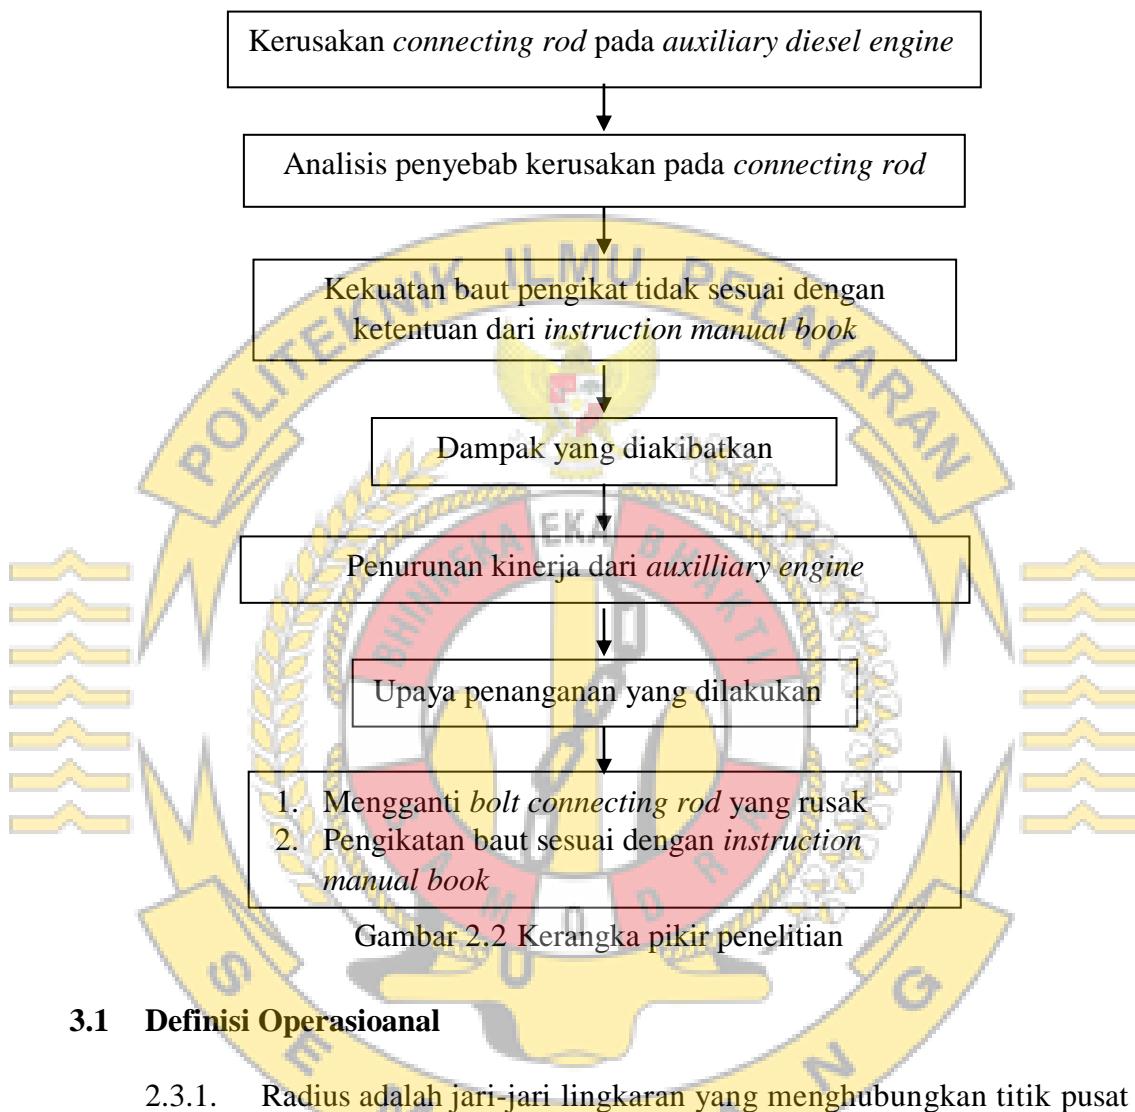
Kerangka berpikir ini bersumber dari peneliti dengan memerhatian kajian pustaka dan teori yang berkembang yang berhubungan dengan kerusakan pada *connecting rod* dan bukan dari buatan orang lain. Dalam kerangka berfikir ini peneliti memepersembahkan hipotesis yang menerangkan proses berfikir peneliti untuk mencari cara menyelesaikan

permasalahan dalam penelitian dan hasil yang didapat diharapkan dapat menunjang kinerja *diesel generator*.
