**ANALISA KENDALA SULITNYA PROSES MEMBUKA DAN
MENUTUP HATCH COVER DI MV. SRI WANDARI INDAH**

SKRIPSI

**PROGRAM STUDI NAUTIKA DIPLOMA IV
POLITEKNIK ILMU PELAYARAN
SEMARANG
2021**

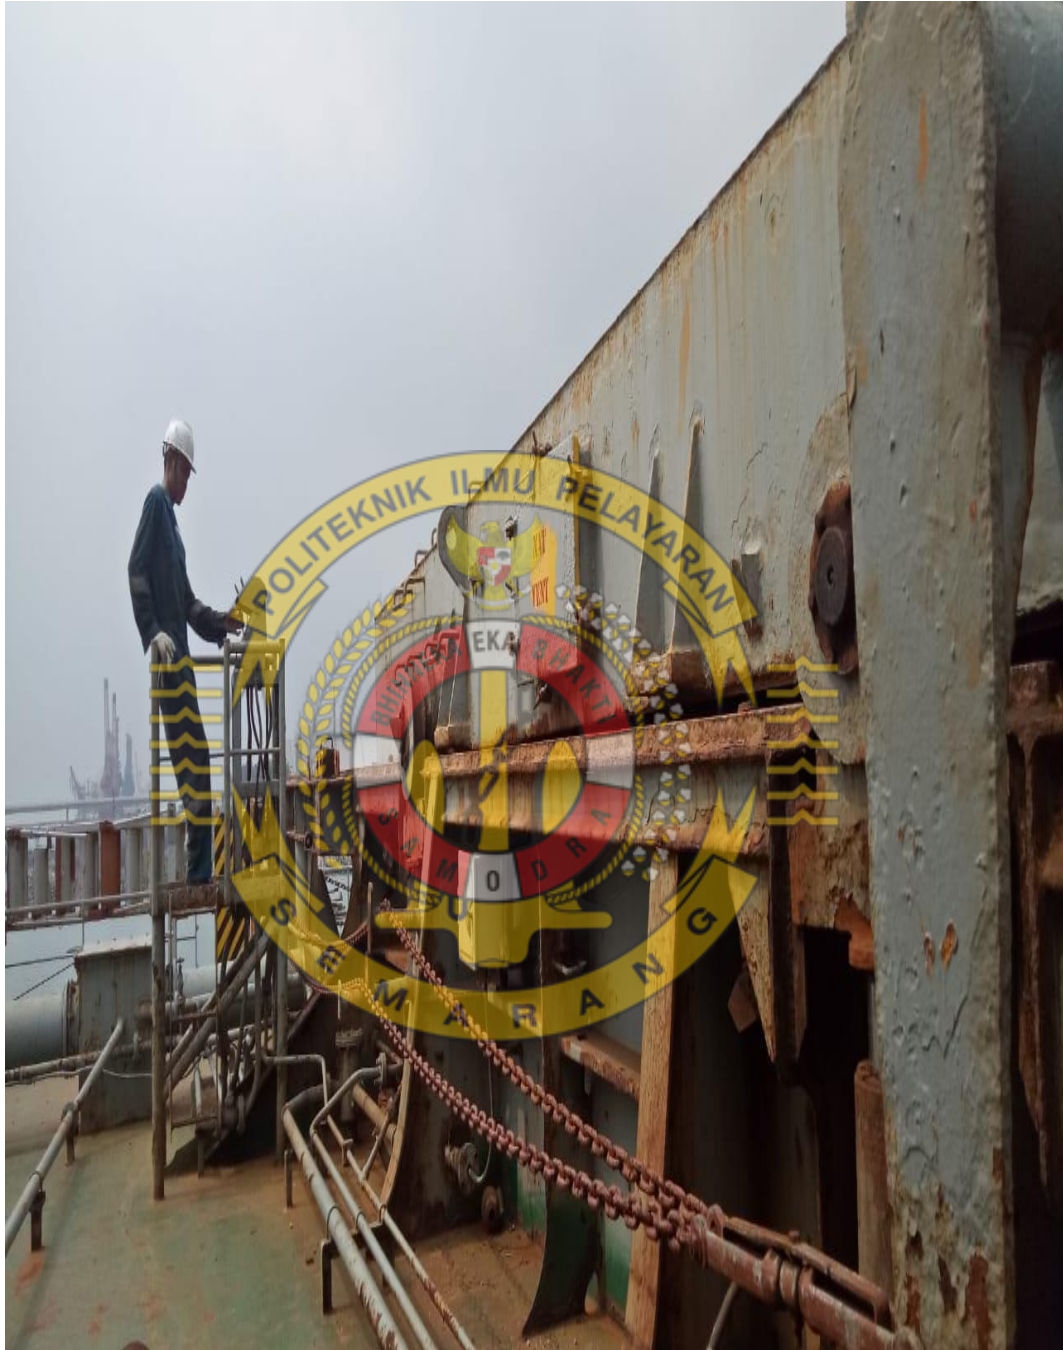
Lampiran 6 : Foto kendurnya rantai *hatch cover*

5.1.1.1 Terhimpitnya rantai penghubung panel pada roda gerigi di setiap ujung *hatch coaming* akibat mengecilnya ukuran rantai penghubung panel dengan windlass oleh karat yang menyebabkan korosi.

Keterangan gambar : Pelaksanaan pengoperasian membuka pada *hatch cover* oleh kru di atas kapal telah tampak bahwa kendurnya rantai penghubung *hatch cover*.

- 5.1.3 Apa upaya yang dilakukan untuk mengoptimalkan proses membuka dan menutup *hatch cover* di MV. Sri Wandari Indah?
- 5.1.3.1 Melakukan pengaturan ulang panjang rantai penghubung panel *hatch cover* dengan *windlass* dengan mengatur pada *turnbuckle* pada bagian pangkal *hatch cover*.

- 5.2.1 Seyogyanya perlu dilakukanya pergantian rantai penghubung panel hatch cover yang telah menipis dengan yang baru akibat keropos. Selain untuk mencegah rantai penghubung mengalami slip atau terhimpit pada roda gerigi juga mencegah rantai penghubung mengalami putus serta pemberian lapisan cat anti korosi atau *coat* pada rantai penghubung panel untuk mencegah terjadinya korosi dalam waktu yang singkat.

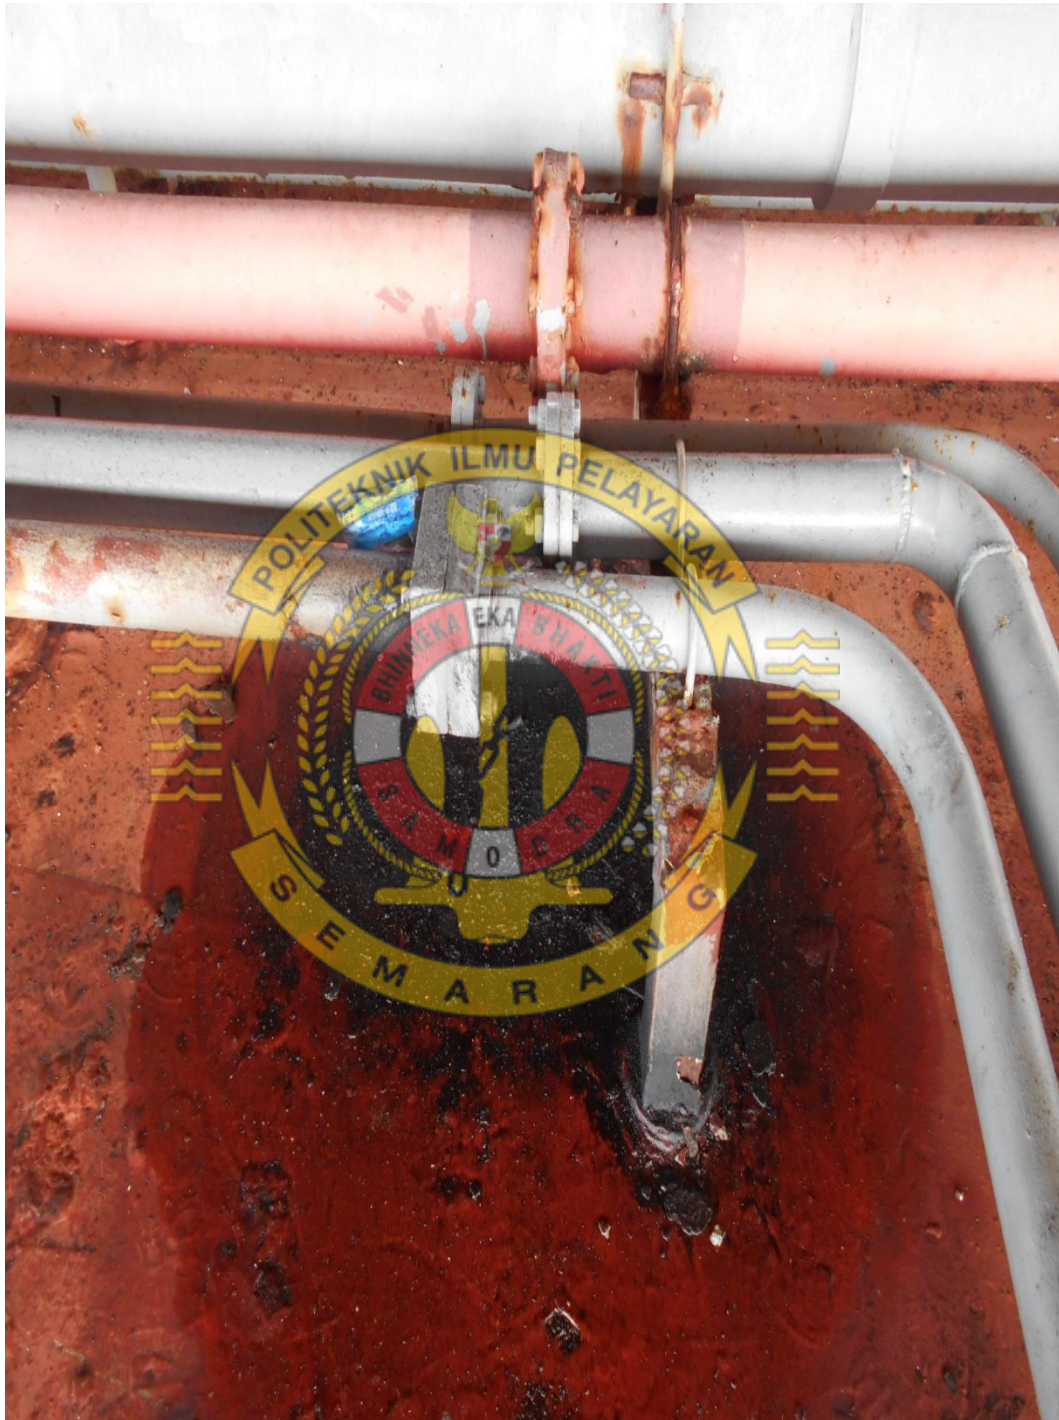
Lampiran 7 : Foto kebocoran pada pipa

5.1.1.2 Kebocoran pada pipa utama *hydraulic* akibat karat yang menyebabkan lubang pada pipa hydraulic.

Keterangan gambar : Bocornya pipa utama hydraulic yang menghambat pelaksanaan proses bongkar muat di atas kapal.

- 5.1.3.2 Memberikan klem pipa pada pipa utama *hydraulic* untuk mencegah kebocoran sementara serta Mengurangi tekanan pompa minyak *hydraulic* untuk mencegah kebocoran ulang pada pipa *hydraulic*.

- 5.2.2 Seyogyanya kebocoran pada pipa hydraulic diberi tambahan menggunakan lem besi kemudian ditutup dengan menggunakan klem pipa sebagai cara alternatif karena ketidak tersedian suku cadang pipa diatas kapal untuk membantu menahan tekanan pompa minyak *hydraulic* sehingga tidak terjadi pengurangan tekanan pompa minyak *hydraulic*.
