**ANALISIS PENGARUH TERKIKISNYA *CRANK PIN*  
*BEARING* TERHADAP PERFORMA DIESEL  
GENERATOR DI MV. DK 03**

**SKRIPSI**

**Diajukan Guna Memperoleh Gelar Sarjana Terapan Pelayaran pada  
Politeknik Ilmu Pelayaran Semarang**

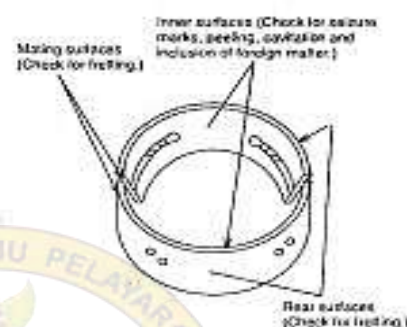
Crankpin Bearing

A. Check that the rear surfaces and mating surfaces of the crankpin bearing are free from fretting. Check that the inner surfaces are free from seizure marks, peeling, cavitation and inclusion of foreign matter. When defects are minor, repair the surfaces with an oil-stone.

The bearing is a thin-walled finished part, which is provided with appropriate interference (crush) and tension so that it can get into close contact with the housing surface. Therefore, do not repair the rear surfaces and mating surfaces with a file or scraper.

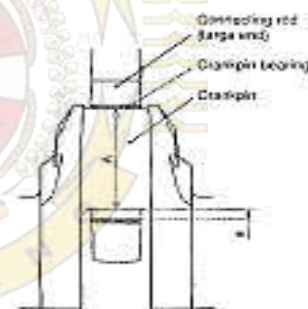
Clearance of Crankpin Bearing

B. Clean the bearing, measure the bearing thickness with a spherical micrometer, and record the thickness. Calculate the clearance based on the measured large end housing inner diameter, bearing thickness and crankpin diameter. If the clearance exceeds the limit for replacement, replace the bearing with a new one.

| Nominal size<br>(mm) | Standard clearance<br>(mm) | Limit for replacement<br>(mm) |
| A=φ145 | a=0.05~0.17 | 0.3 |

1. Replace the upper and lower parts of the bearing at the same time.
2. While the bearing is used for a long time, the tension decreases, and the inner surfaces harden, thereby causing cracking and peeling. Replace the bearing with a new one every 20,000 hours (4 to 5 years) even if the wear is less than the allowable limit.
