OPTIMALISASI KINERJA SYSTEM BULK COMPRESSOR PADA SAAT BONGKAR MUATAN BARITE KE JACK UP RIG DEEP DRILLING 8 DI KAPAL AHTS MV. TRINE K

Hadiid Artha Purbaya
PIP Semarang DP – 1 Ank 3
E-mail: hadiid.erlangga@gmail.com

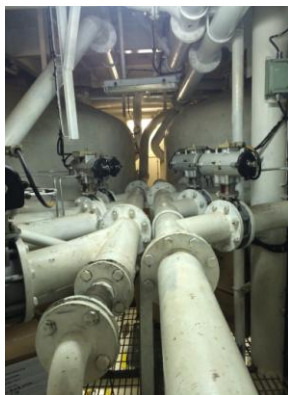
Gambar butterfly valve

Butterfly valve yang dipasang pada semua pipa-pipa tangki semen di atas kapal *supply* yang mentransferkan semen ke *Rig*, dilengkapi sistem control yang juga digerakkan oleh tekanan udara main control ini dioperasikan oleh *engineer* dan *bridge butterfly valve* untuk mendorong semen tersebut sering bocor yang kebocorannya diakibatkan pada *valve seat*. Komponen *valve seat* jenis ini adalah terbuat dari material plate sejenis aluminium yang pada bagian luarnya semua dilapisi *rubber* keras yang tahan terhadap tekanan tinggi.

Kebocoran *butterfly valve* tersebut terjadi akibat *valve seat* harus menerima pukulan langsung dan massa semen dan udara bertekanan pada saat posisi *Discharge Valve* tidak dalam posisi membuka maksimum.

Pukulan yang diterima *valve seat* dan aliran massa semen dan udara adalah pantulan dari massa semen yang membentuk *discharge valve* kemudian membias dan membentuk permukaan *valve seat*, apabila hal tersebut terjadi secara terus-menerus dan berulang-ulang maka *rubber* menjadi aus atau robek dan mengakibatkan kerusakan pada *valve seat* tersebut.

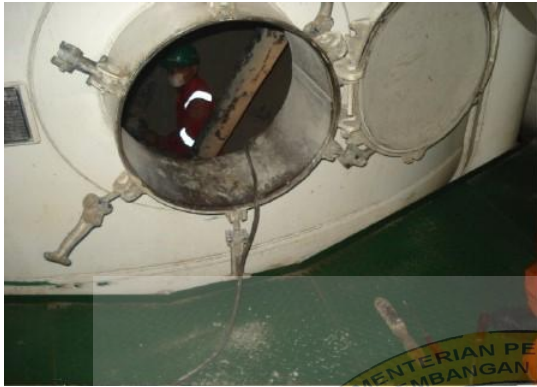
Gambar serat penutup sement tank

Dengan kurangnya pemahaman terhadap hal-hal di atas, maka tidak dapat mengadakan persiapan apa dan bagaimana tindakan yang diambil apabila terjadi kebocoran serat penutup tanki semen yang dikarenakan sudah melampaui batas waktu penggunaannya maka terjadilah perubahan bentuk karena panas dan mengakibatkan serat penutup

semen terkelupas sedikit demi sedikit dan perlu penggantian.
