BAB II

FAKTA DAN PERMASALAHAN

Kapal *supply* AHTS MV. Trine K adalah salah satu alat transportasi laut yang di pergunakan untuk melayani *rig, plat form, barge* dengan jenis *running cargo* yang dimiliki oleh perusahaan RK Offshore yang beroperasi di perairan Brunei Area. Kapal ini mempunyai ruang muat curah kering 4 tangki didalam badan kapal, yang biasanya penggunaan tangki tersebut disesuaikan dengan berdasarkan jenis muatan curah kering yang dimuat yaitu tangki 1 dan 2 digunakan untuk muatan *cement "G"*, tangki 3 untuk *bentonite*, sedangkan tangki 4 untuk muatan *barite*. Sistem instalasi semen curah kering mulai dari atas *deck* terus ke ruang dalam badan kapal sampai kembali ke atas *deck* untuk disambungkan ke pengeboran minyak lepas pantai.

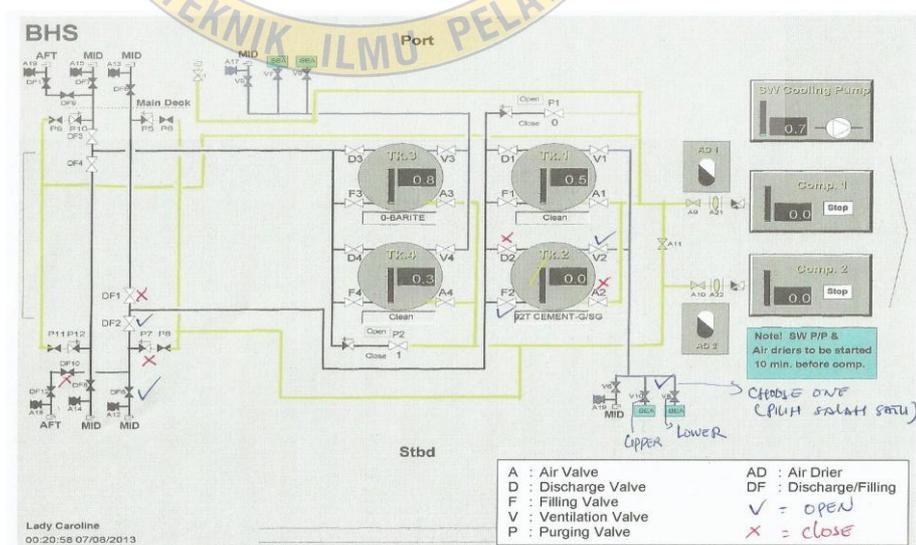
Gambar Skema Penataan Bulk Handling System Di kapal Supply *
LOADING TO TK#2 VIA MID SHIP STBD CONNECTION / STBD MANFOLD.
(MEMUAT KE TR # 2 MELALUI BAGIAN TENGAH KAPAL SOMBUNGAN KANAN /
STBD MANIFOLD)

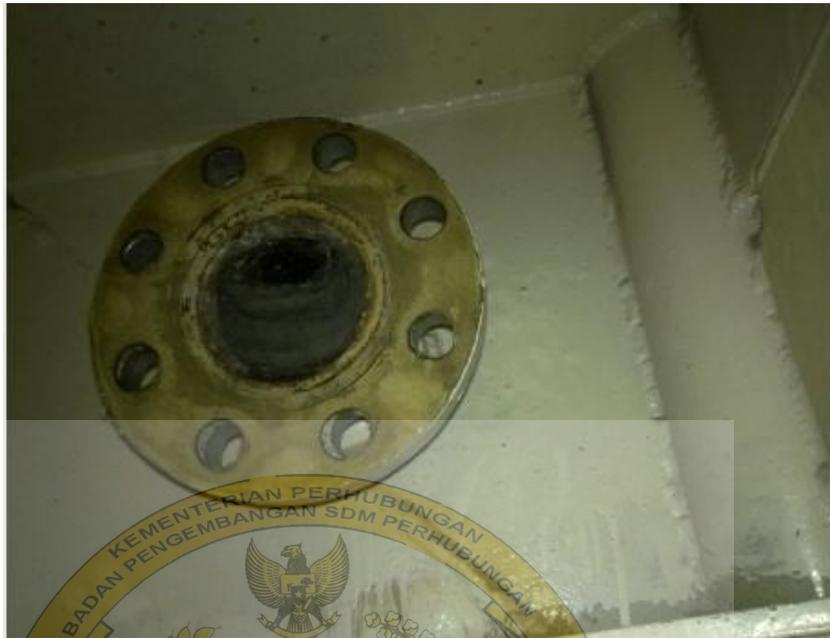
Pada instalasi pipa udara didalam tangki *barite* curah sering dijumpai *barite* yang mengeras. Hal ini terindikasi, dimana tekanan udara pada kompresor menjadi cepat tinggi, tidak sebanding dengan tekanan udara dalam tangki *barite* yang dilalui udara.

Gambar pipa tersumbat karena barite

Akibat pengerasan *barite* yang sering terdapat dan akhirnya terjadi penyumbatan di sepanjang pipa *discharge* semen mulai dan instalasi pipa di kapal, hingga sepanjang *pipe discharge* semen di rig Deep Drilling 8 tentunya akan mengakibatkan kelambatan pemindahan *barite*. Walaupun pada akhirnya pihak kapal berhasil memindahkan seluruh isi muatan *barite* dari dalam tangki, namun waktu yang dibutuhkan dalam kegiatan tersebut sudah melampaui batas waktu dan yang seharusnya (kehilangan waktu).

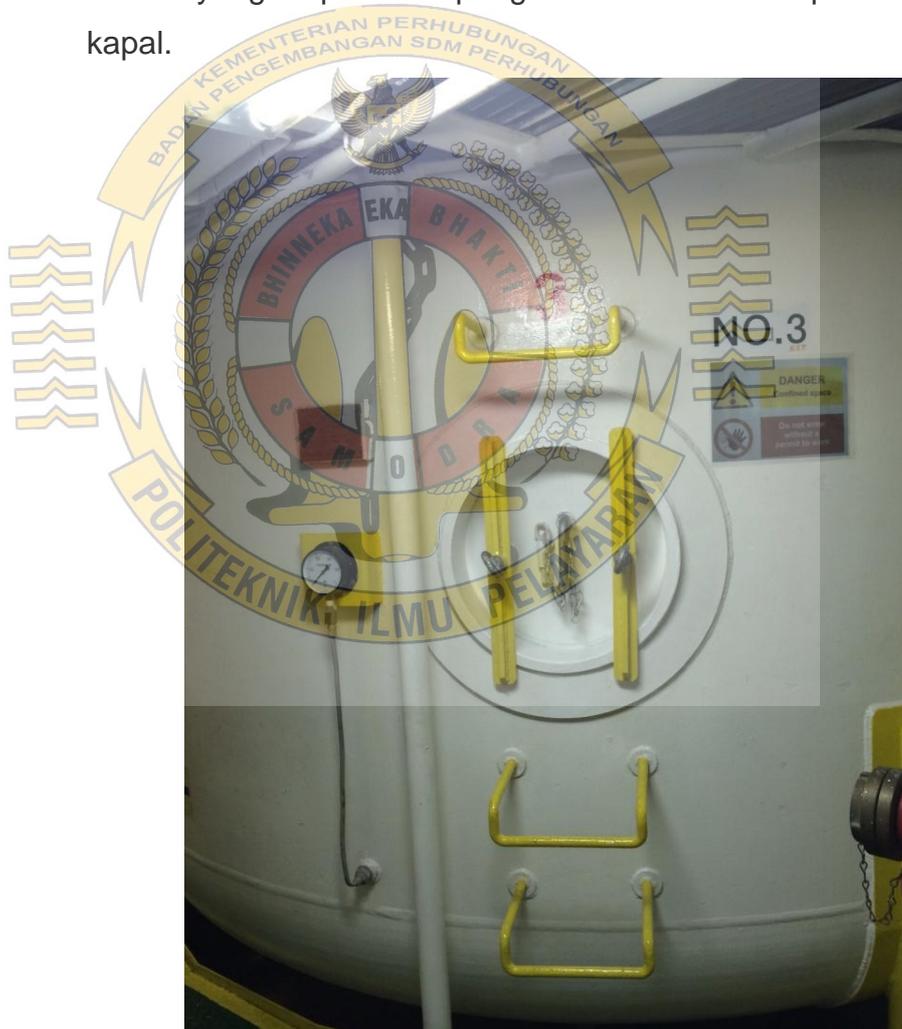
gambar barite tank

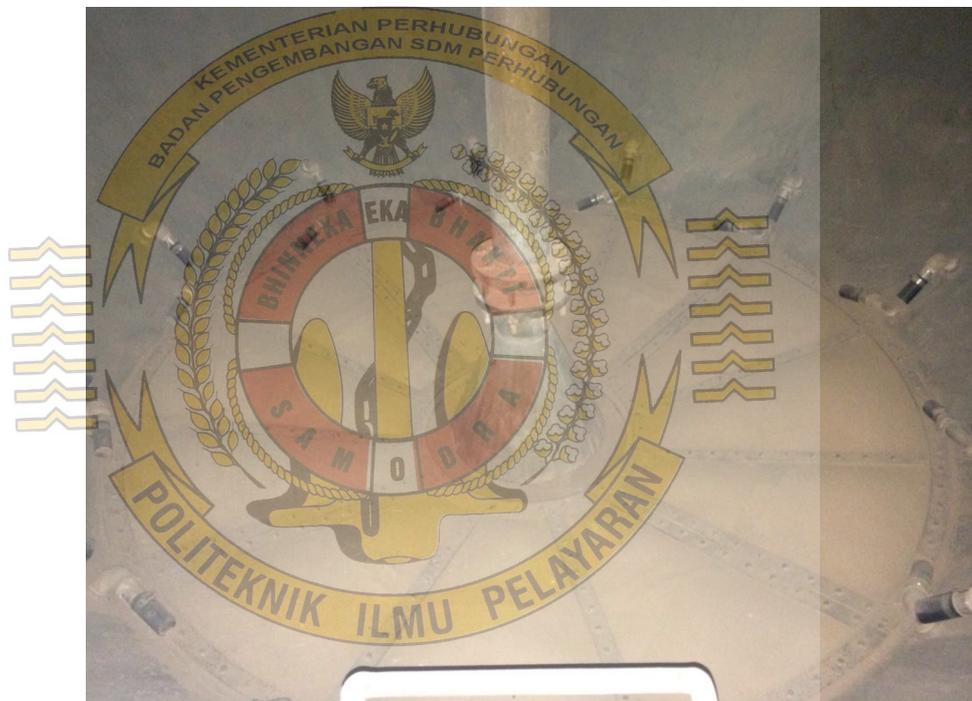
Seperti yang terjadi pada proses pemindahan *barite* dari kapal *supply* AHTS MV. Trine K ke *rig* Deep Drilling 8 terjadi keterlambatan yang diakibatkan oleh *slide* yang tidak terawat dengan baik dan sesuai dengan yang telah ditetapkan dari perusahaan. Kebocoran pada *body slide* ini diakibatkan oleh adanya karat, sehingga membutuhkan penggantian dari *Body Slide* tersebut. Untuk penggantian semua *Body slide* di tangki semen curah harus dibuka terlebih dahulu untuk ditest. Seperti yang terjadi pada kapal *supply* AHTS

MV. Trine K dalam penggantian slide sebanyak 12 buah, hal ini membutuhkan waktu kerja lebih kurang satu minggu dengan tenaga 12 orang, selain itu ada pekerjaan pengelasan di dalam tangki *barite* dikarenakan beberapa baut *bracket slide* putus. Hal ini tentu saja menghambat operasional kapal dengan persetujuan perusahaan dan chartered kapal terpaksa *down time*, sampai pekerjaan selesai.

Gambar slide dan body slide

Terhadap *body slide* yang kurang diperhatikan perawatannya, timbul beberapa kebocoran atau menyebabkan karat yang menebal di dalam *body slide* dan tidak bisa dikeluarkan dan karat tersebut akan berkembang menutup udara yang harusnya keluar dari *slide*, untuk menekan semen sehingga dengan pertimbangan tersebut maka *body slide* harus diganti baru dengan memesannya

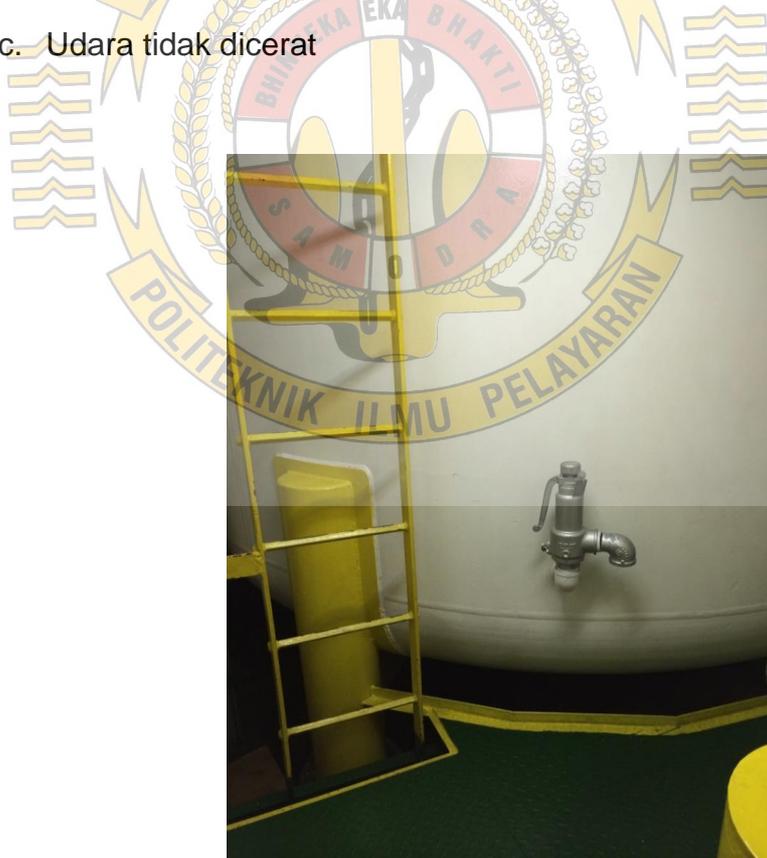
Gambar tangki semen

Apabila dalam operasionalnya tangki *barite*, tekanan udara pada sistim instalasi udara turun karena kebocoran pipa atau kurangnya perhatian sehingga kotor dan butir-butir kotoran-kotoran seperti semen ini apabila dibiarkan akan menimbun dan mengeras sehingga dapat menjadi tersumbatnya saluran pipa-pipa tersebut sehingga udara tekan dibagian sebelah bawa dan instalasi *body slide* tidak dapat dicerat.

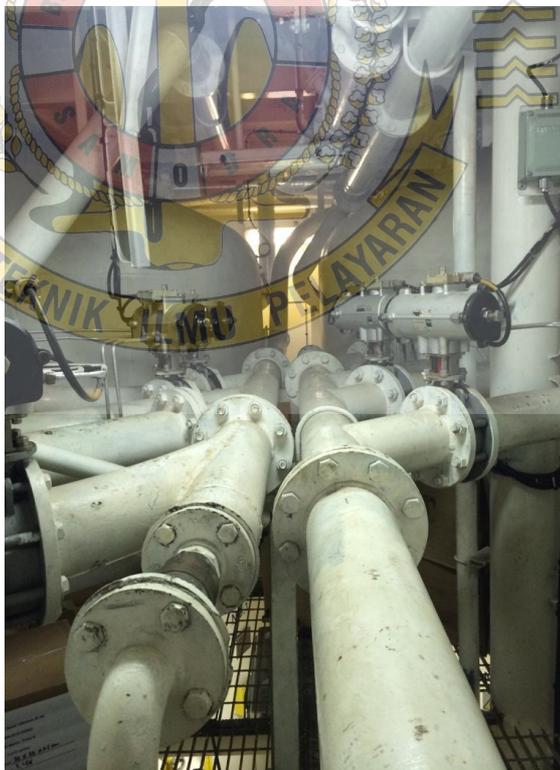
Gambar butterfly valve

Rig, dilengkapi sistem control yang juga digerakkan oleh tekanan udara main control ini dioperasikan oleh *engineer* dan *bridge butterfly valve* untuk mendorong semen tersebut sering bocor yang kebocorannya diakibatkan pada *valve seat*. Komponen *valve seat* jenis ini adalah terbuat dari material plate sejenis aluminium yang pada bagian luarnya semua dilapisi *rubber* keras yang tahan terhadap tekanan tinggi.

Kebocoran *butterfly valve* tersebut terjadi akibat *valve seat* harus menerima pukulan langsung dari massa semen dan udara bertekanan pada saat posisi *Discharge Valve* tidak dalam posisi membuka maksimum.

Pukulan yang diterima *valve seat* dan aliran massa semen dan udara adalah pantulan dari massa semen yang membentuk *discharge valve* kemudian membias dan membentuk permukaan *valve seat*, apabila hal tersebut terjadi secara terus-menerus dan berulang-ulang maka *rubber* menjadi aus atau robek dan mengakibatkan kerusakan pada *valve seat* tersebut.

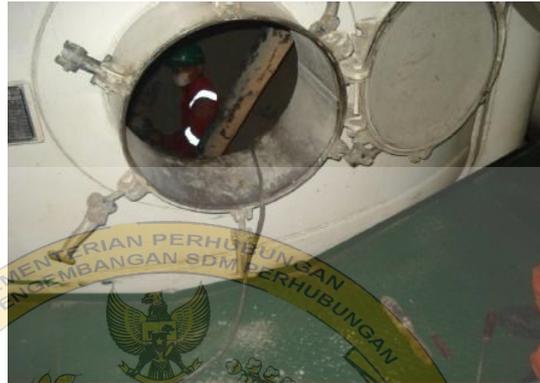
Gambar serat penutup sement tank

Dengan kurangnya pemahaman terhadap hal di atas, maka tidak dapat mengadakan persiapan apa dan bagaimana tindakan yang diambil apabila terjadi kebocoran serat penutup tanki semen yang dikarenakan sudah melampaui batas waktu penggunaannya maka terjadilah perubahan bentuk karena panas dan mengakibatkan serat penutup semen terkelupas sedikit demi sedikit dan perlu diadakan penggantian dari serat penutup tanki semen tersebut.

Hal ini dapat menghambat pelaksanaan pentransferan semen curah ke *Rig*. Kurangnya pengalaman kerja di kapal *supply* menyebabkan kurangnya perhatian anak buah terhadap peralatan pendukung seperti serat penutup tanki *barite* yang sudah sering dipakai tanpa memperhatikan bahwa serat penutup tanki tersebut sudah melar dan terdapat bolong-bolong disekitarnya, yang jika dibiarkan berlubang hal ini akan membesar dan bocor. Kendala seperti ini jika terus dibiarkan akan menghambat pentransferan semen curah ke *Rig*.

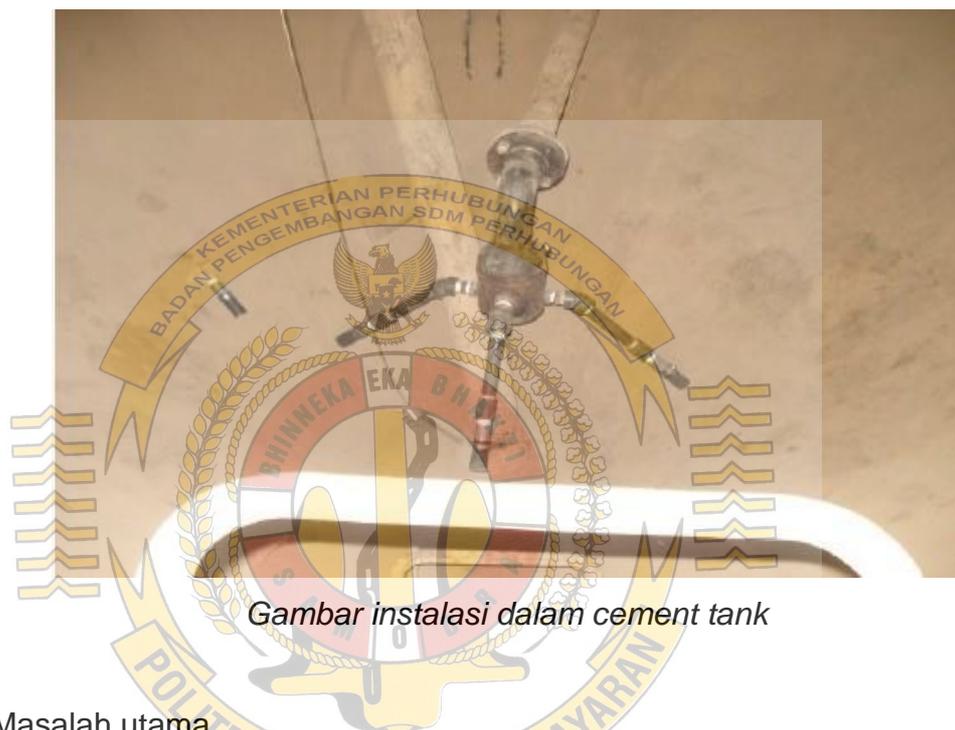
Gambar instalasi dalam cement tank
