**PENGARUH RUSAKNYA *AIR HORN* PADA MV LUDWIG
SCHULTE DI *LONG TAU RIVER* VIETNAM**

SKRIPSI

**Untuk Memperoleh Gelar Sarjana Terapan Pelayaran Pada
Politeknik Ilmu Pelayaran Semarang**

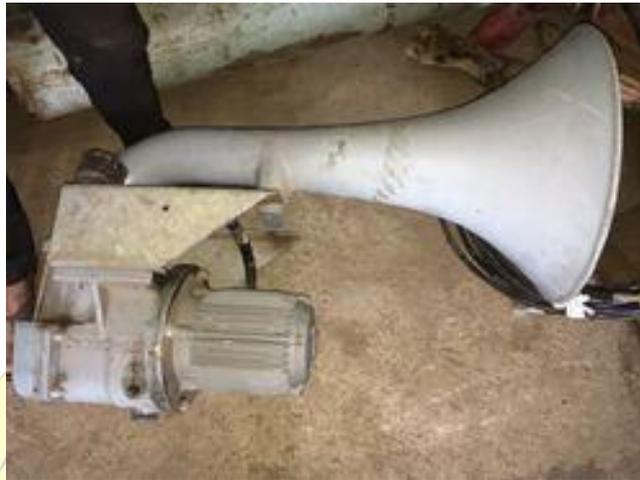
Gambar 1 *Air horn ZET-Horn*

Cara kerja *air horn* diawali dengan tekanan udara yang masuk ke dalam sebuah ruangan yang direkatkan pada katup *air horn*. Udara tersebut dialirkan melewati celah katup sehingga terjadi resonansi suara klakson. Seperti trombon atau trompet, *air horn* dapat diatur untuk menghasilkan laras atau nada khusus. Di beberapa bagian dunia, nada tertentu yang dapat dihasilkan *air horn* dibuat untuk kendaraan khusus dan kereta sehingga menghasilkan nada suara, bukan sinyal pesan. Namun di kapal, *air horn* dapat digunakan sebagai sinyal untuk

berkomunikasi dengan kapal lain dalam kondisi visibilitas yang buruk, ketika kapal mungkin tidak dapat melihat satu sama lain sampai terlambat untuk mencegah kecelakaan.⁶

Air horn ZET-Horn terdiri dari piston di dalam silinder yang digerakkan oleh motor AC 3-fase dan klakson suara yang tergabung. Piston berosilasi pada frekuensi tertentu yang membuat udara di dalam proyektor suara bergetar dalam resonansi untuk menghasilkan suara bersih yang terdengar di rentang area yang luas. Amplitudo harmonik yang lebih tinggi memastikan penetrasi terbaik dari tingkat kebisingan di atas kapal. ZET-Horn memiliki waktu *run-up* kurang dari 0,15 detik yang menjamin suara murni dan terkonsentrasi ke arah terbaik.

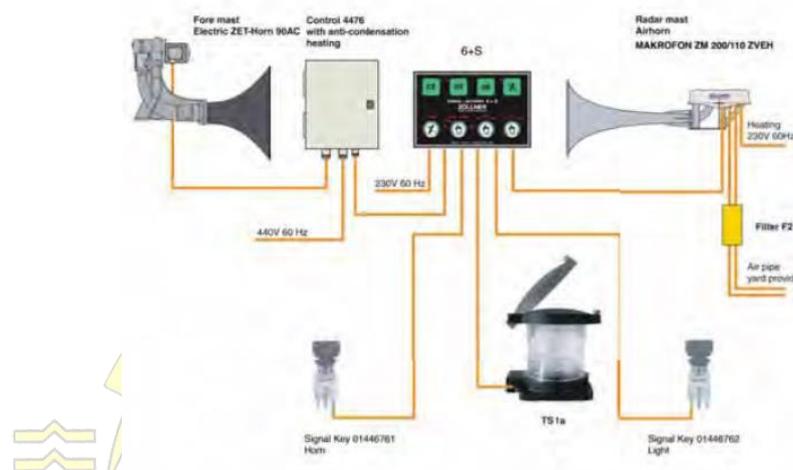
Gambar 2 Diagram operasional *air horn*

Bagian-bagian *air horn* dapat ditunjukkan dengan gambar di bawah ini

Terdapat 3 bagian penting dalam pengoperasian *air horn*⁸. 3 bagian tersebut yaitu:

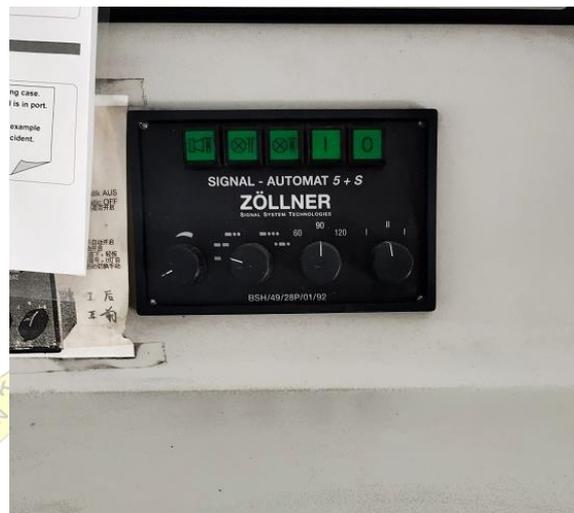
Gambar 3 *Signal Automaton 6+S*

Signal Automaton 6+S berfungsi untuk melepaskan sinyal manuver dan peringatan secara otomatis. Tergantung pada jenisnya. satu sampai dua peluit, lampu sinyal manuver, bel elektronik dan gong dan sejumlah tombol tekan terpisah dapat dihubungkan. Mematikan kontak ke sistem penerimaan suara dan antarmuka untuk koneksi dengan sistem alarm umum disediakan.

Dengan kata lain, alat ini merupakan *controller* dari *air horn* di atas kapal dimana dapat dioperasikan otomatis melalui tombolnya sesuai dengan keadaan-nya.

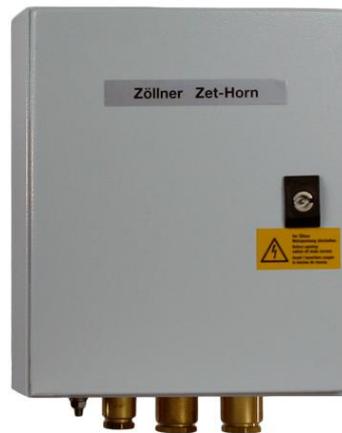
Gambar 4 Air horn control box

Control box adalah sebuah kotak yang berisi berbagai macam instrumen seperti saklar, kenop, tombol, dan *slider*. Instrumen tersebut terhubung dengan peralatan yang digunakan untuk mengontrolnya dimana operator dapat menyalakan, mematikan, dan mengatur beberapa pengaturan dari instrument tersebut. Adapun *control box* pada *air horn* ini menghubungkan antara tombol *Signal Automaton 6+S* yang dapat mengatur beberapa pengaturan *air horn* seperti satu tiup Panjang, dua tiup pendek, dan yang lainnya.

3. *Control box* adalah sebuah kotak yang berisi berbagai macam instrumen seperti saklar, kenop, tombol, dan *slider*. Dimana pada *air horn* ini dapat mengatur beberapa pengaturan air horn seperti satu tiup Panjang, dua tiup pendek, dan yang lainnya.

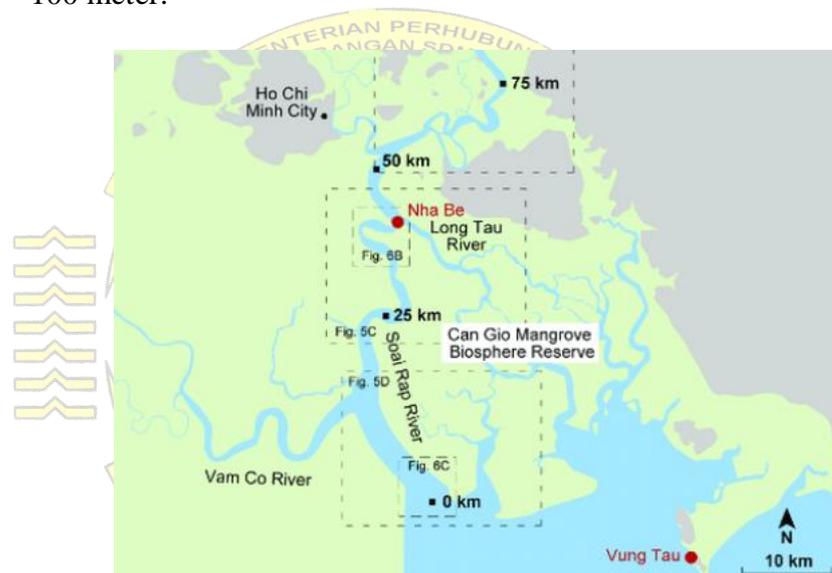
Gambar 5 Peta *Long Tau River*

Long Tau River merupakan sungai penghubung antara samudera pasifik dengan kota Ho Chi Minh yang berada di Vietnam. sungai tersebut memiliki lebar kurang lebih 200 meter dengan bagian pinggir perairan yang dangkal dikarenakan oleh tanah dan lumpur, jadi bisa dikatakan bahwa lebar jalur yang aman dilalui oleh kapal adalah 100 meter.

Gambaran di sepanjang Long Tau river yaitu terdapat hutan di sisi kiri dan kanan dengan kedalaman yang dangkal di bawahnya, dan hanya bisa dilewati oleh 2 kapal yang melaju dengan kecepatan rendah. Selain adanya hutan di sisi kiri dan kanan, terdapat juga
