ANALISA PATAHNYA *STRIPPER BAR* SAAT *BERTHING TIME* MV. SIGAP DI PELABUHAN MALAHAYATI

SKRIPSI

Politeknik Ilmu Pelayaran Semarang

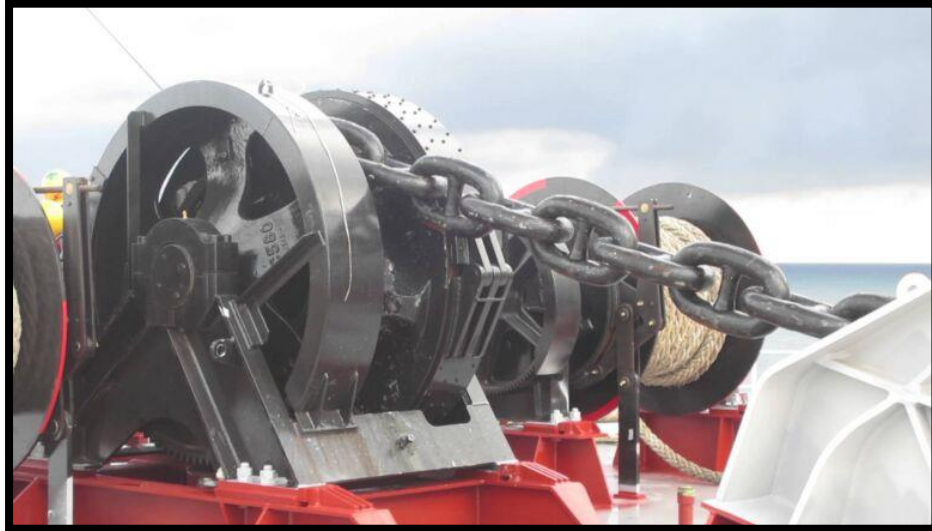
Gambar 1. *Windlass*
(Sumber : velascoindonesia.com, 2015)⁶

Mesin jangkar (*windlass*) ialah mesin derek jangkar yang dipasang di haluan kapal berfungsi sebagai *heave up and let go anchor* dan rantai jangkar melalui *hawse pipe* (Smith, 2019:358)⁷. Saat ini mesin *windlass* banyak yang menggunakan tenaga listrik. *windlass* memiliki berbagai beragam jenis mesin, posisi poros, dan pabrik pembuat *windlass*. Alat bantu *Windlass* ialah salah satu alat bantu pendukung penataan takal dasar. Takal dasar merupakan rantai jangkar, jangkar dan penataan yang berguna untuk membantu jangkar dan

rantai jangkar. Sistem penggerakan *windlass* sering dijumpai menggunakan motor hidrolik atau listrik. *Windlass* dibangun dengan kombinasi seperti *wildcat*, *stripper bar*, *capstan*, *warping head*, dan *mooring winch*. Mesin *windlass* memiliki berbagai macam, adalah:
