**ANALISIS KERUSAKAN *SEAT RING VALVE*
MEMPENGARUHI KINERJA *CARGO OIL PUMP* DI
MT. DEWAYANI**

SKRIPSI

**Untuk memperoleh gelar Sarjana Terapan Pelayaran pada
Politeknik Ilmu Pelayaran Semarang**

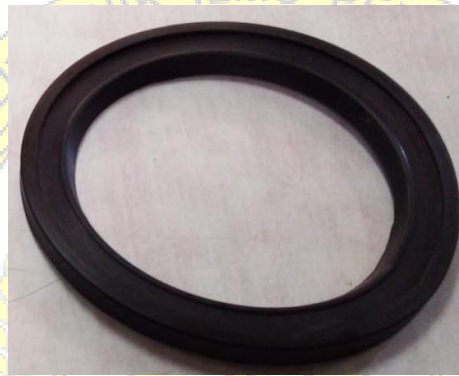
Gambar 2.1. *Rubber Seat Ring*

Seat ring yang berbahan dasar dari karet (*rubber*), contohnya *Natural rubber*, *Viton*, EPDM, BUNA-N atau *Nitrile*, *Neoprene*, dan *Hypalon*.

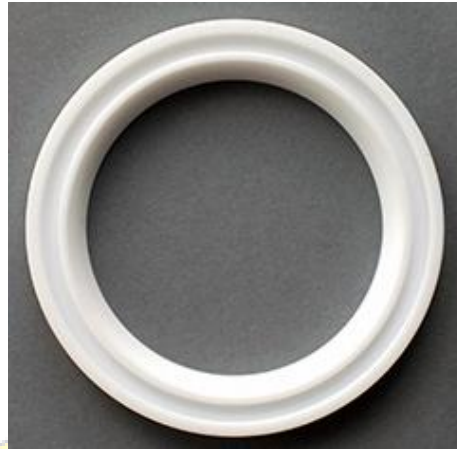
Gambar 2.2. *Plastic Seat Ring*

Seat ring yang berbahan dasar dari plastik, contohnya (*Polyetheretherketone*) PEEK, Delrin, TFM, RTFE (*Reinforced Polytetrafluoroethylene*), dan PTFE/TFE (*Polytetrafluoroethylene/Teflon*).

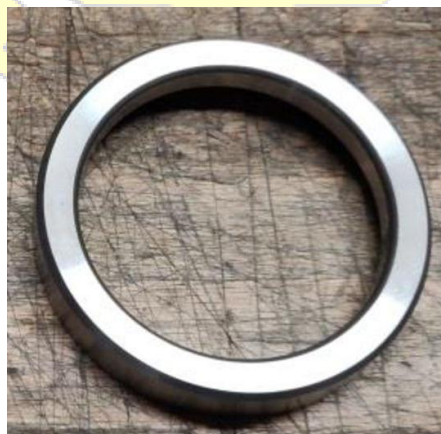
Gambar 2.3. *Metal Seat Ring*

Seat ring yang berbahan dasar dari logam ataupun baja, contohnya *mild steel, stainlees steel, CF8, F316, dan F304.*
