**ADANYA KEBOCORAN *JACKET COOLING* PADA *CYLINDER HEAD*
MENGAKIBATKAN BERKURANGNYA KERJA *AUXILIARY ENGINE* DI
KAPAL MV. SRI WANDARI INDAH**

SKRIPSI

**PROGRAM STUDI TEKNIKA DIPLOMA IV
POLITEKNIK ILMU PELAYARAN
SEMARANG**

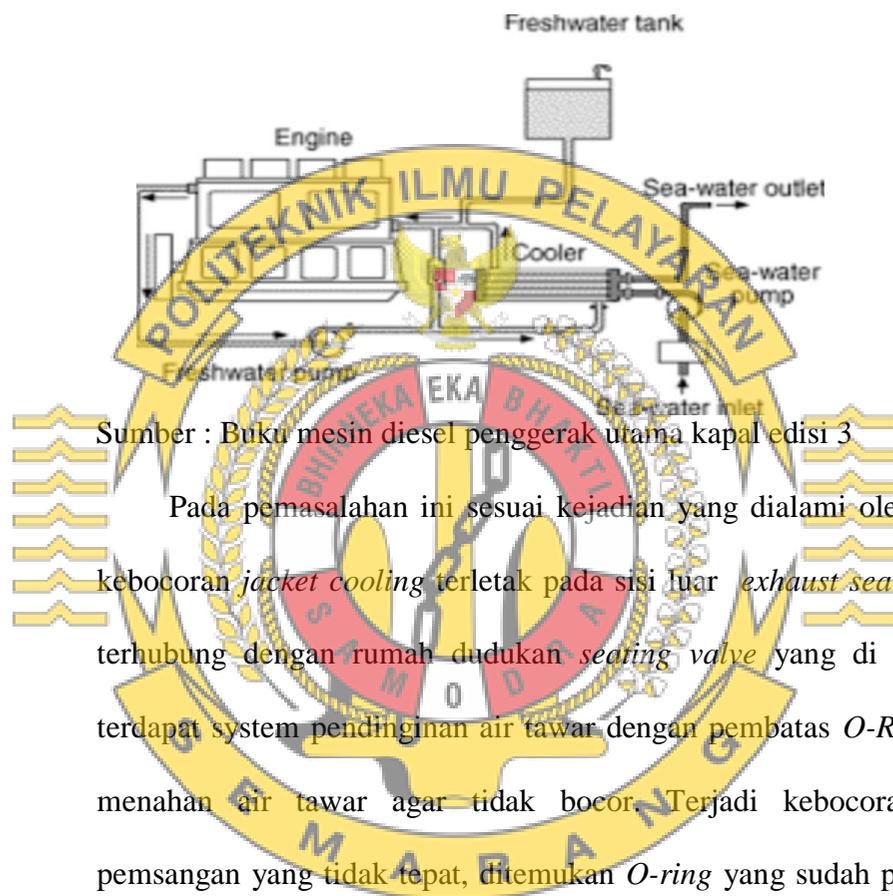
Gambar 2.1 Sistem pendinginan air tawar *jacket cooling*

Pada permasalahan ini sesuai kejadian yang dialami oleh penulis kebocoran *jacket cooling* terletak pada sisi luar *exhaust seating valve* terhubung dengan rumah duduk *seating valve* yang di dalamnya terdapat system pendinginan air tawar dengan pembatas *O-Ring* untuk menahan air tawar agar tidak bocor. Terjadi kebocoran akibat pemasangan yang tidak tepat, ditemukan *O-ring* yang sudah pecah atau putus dan karena itu terjadi kebocoran air tawar/*jacket cooling* pada *exhaust seating valve*. Kejadian tersebut terjadi pada *diesel generator no.3* tepatnya pada *cylinder head no.4*.

Kebocoran juga terjadi pada gasket atau *packing head*. *Packing head* yang berfungsi untuk merapatkan sambungan antara *cylinder liner* dan *cylinder head*, permasalahan diduga terjadi karena pemasangan

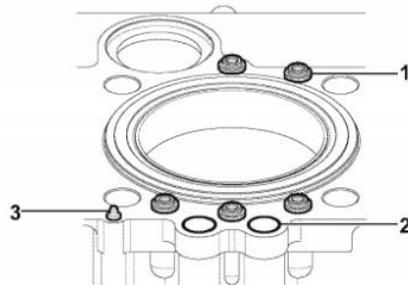
Gambar 2.2 Lokasi pipa penghubung

- a) Pasang ke blok silinder: pipa sambungan air pendingin (keterangan no.1), sambungan pelumas oli (keterangan no.3), *bushing* kering

untuk penutup batang pendorong (keterangan no.2). Pipa tersebut menghubungkan blok silinder dan kepala silinder.

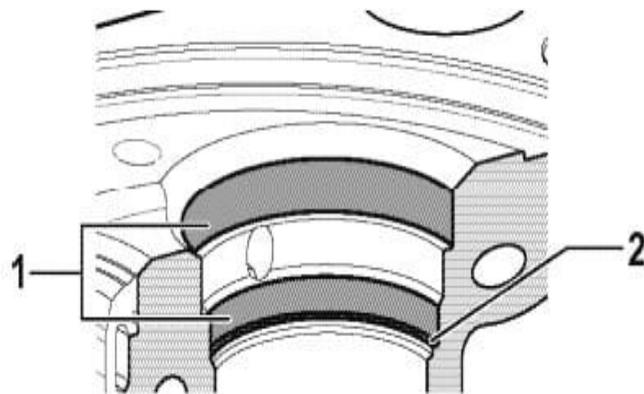
Gambar 2.3 Lokasi pemberian lem silicon

- e) Oleskan cairan anti kejang tipe semprot (keterangan gambar no.1 dan packing cair berbahan dasar silikon (threebond 1211 atau sejenisnya) pada lubang *seating valve* (keterangan gambar no.2), lakukan itu segera sebelum anda memasang *seating exhaust valve* ke dalam rumah dudukan pada *cylinder head*. Pengerjaan ini ditujukan untuk merapatkan *o-ring* pada alur rumah dudukannya agar tidak terjadi kebocoran

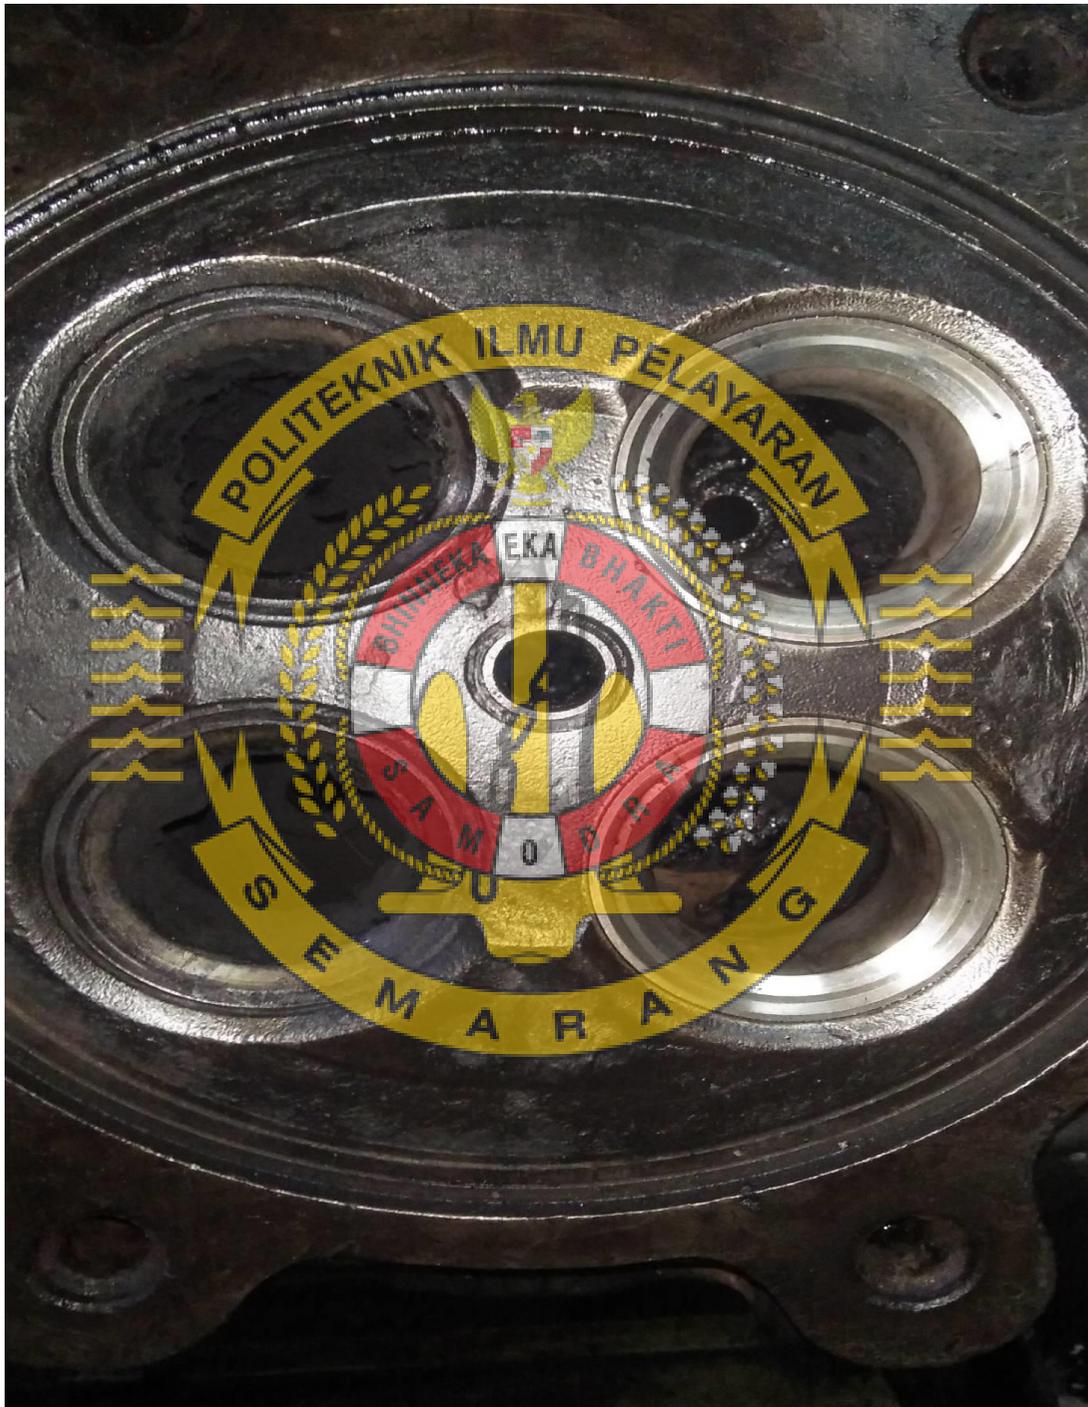
LAMPIRAN 4
Gambar Penggantian *seating valve*
Sumber : Dokumen pribadi

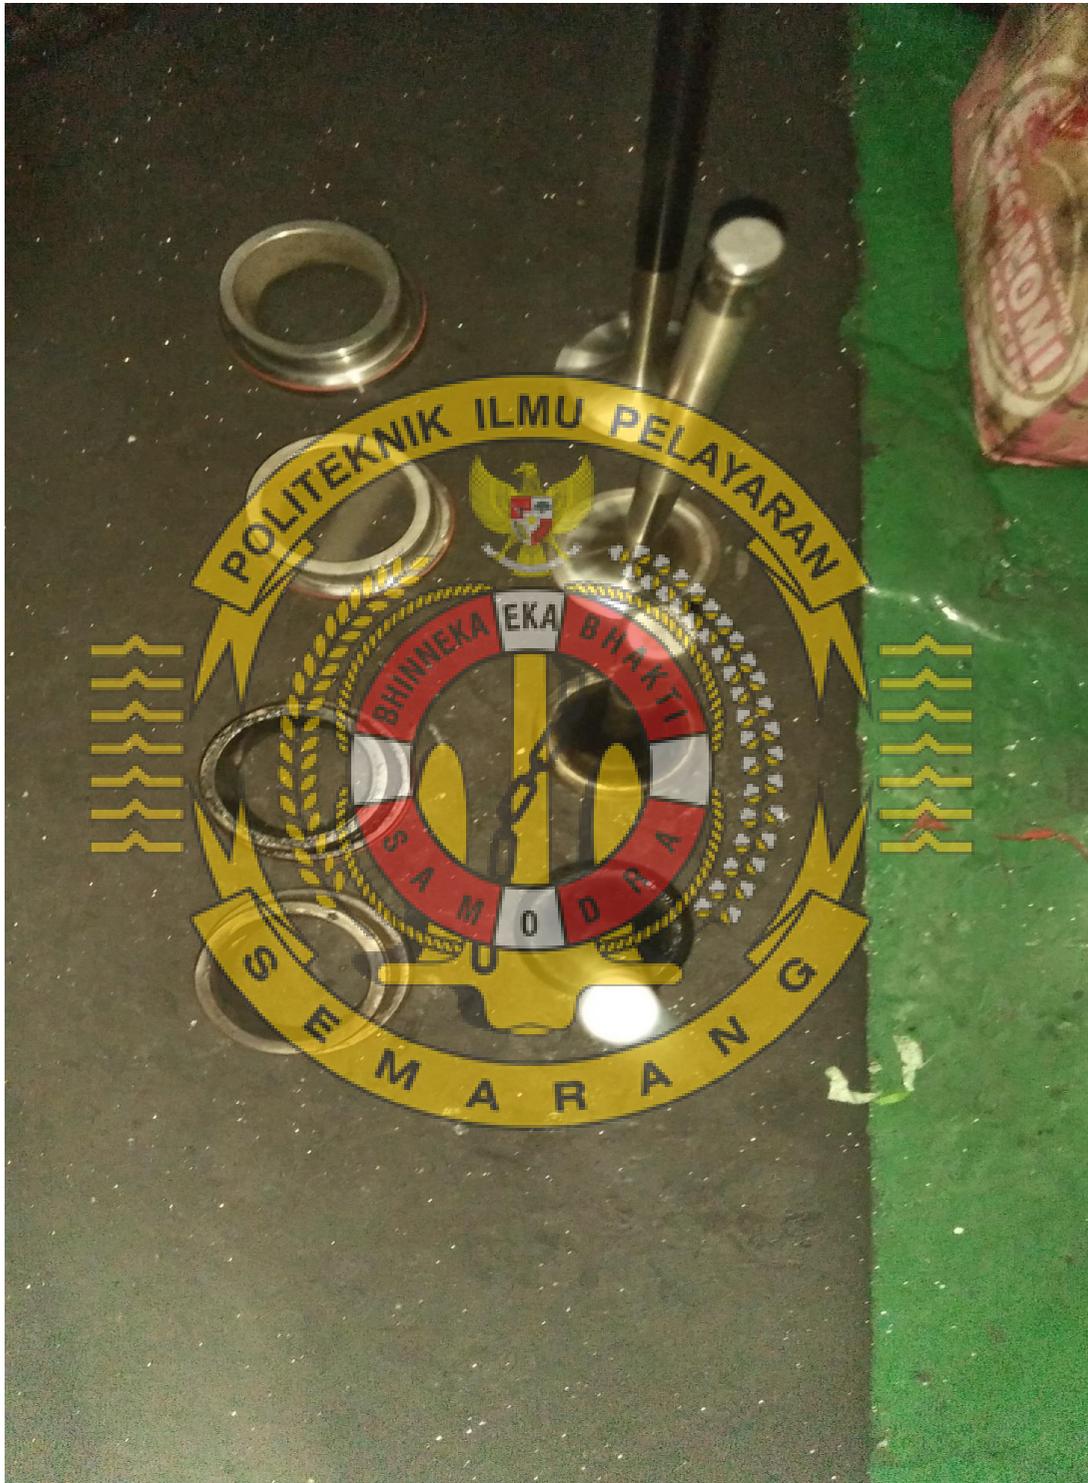
Gambar seating valve baru
Sumber : Dokumen pribadi

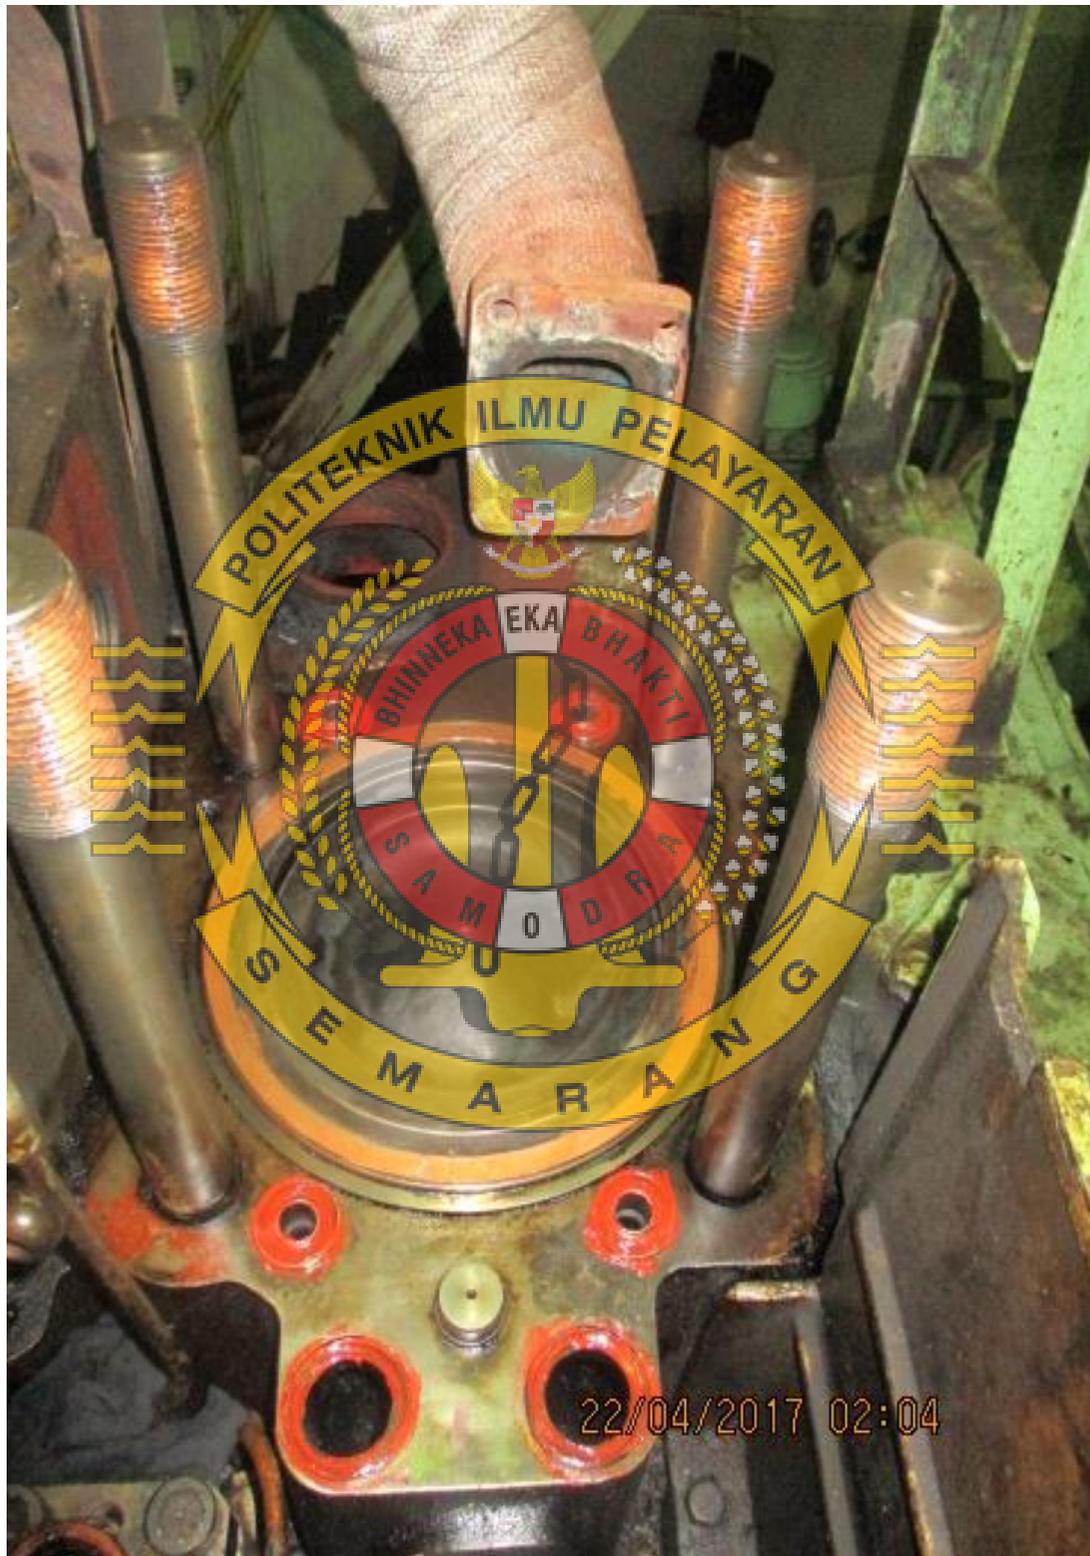
Gambar Pemasangan gasket *cylinder head*
Sumber : Dokumen MV. Sri Wandari Indah

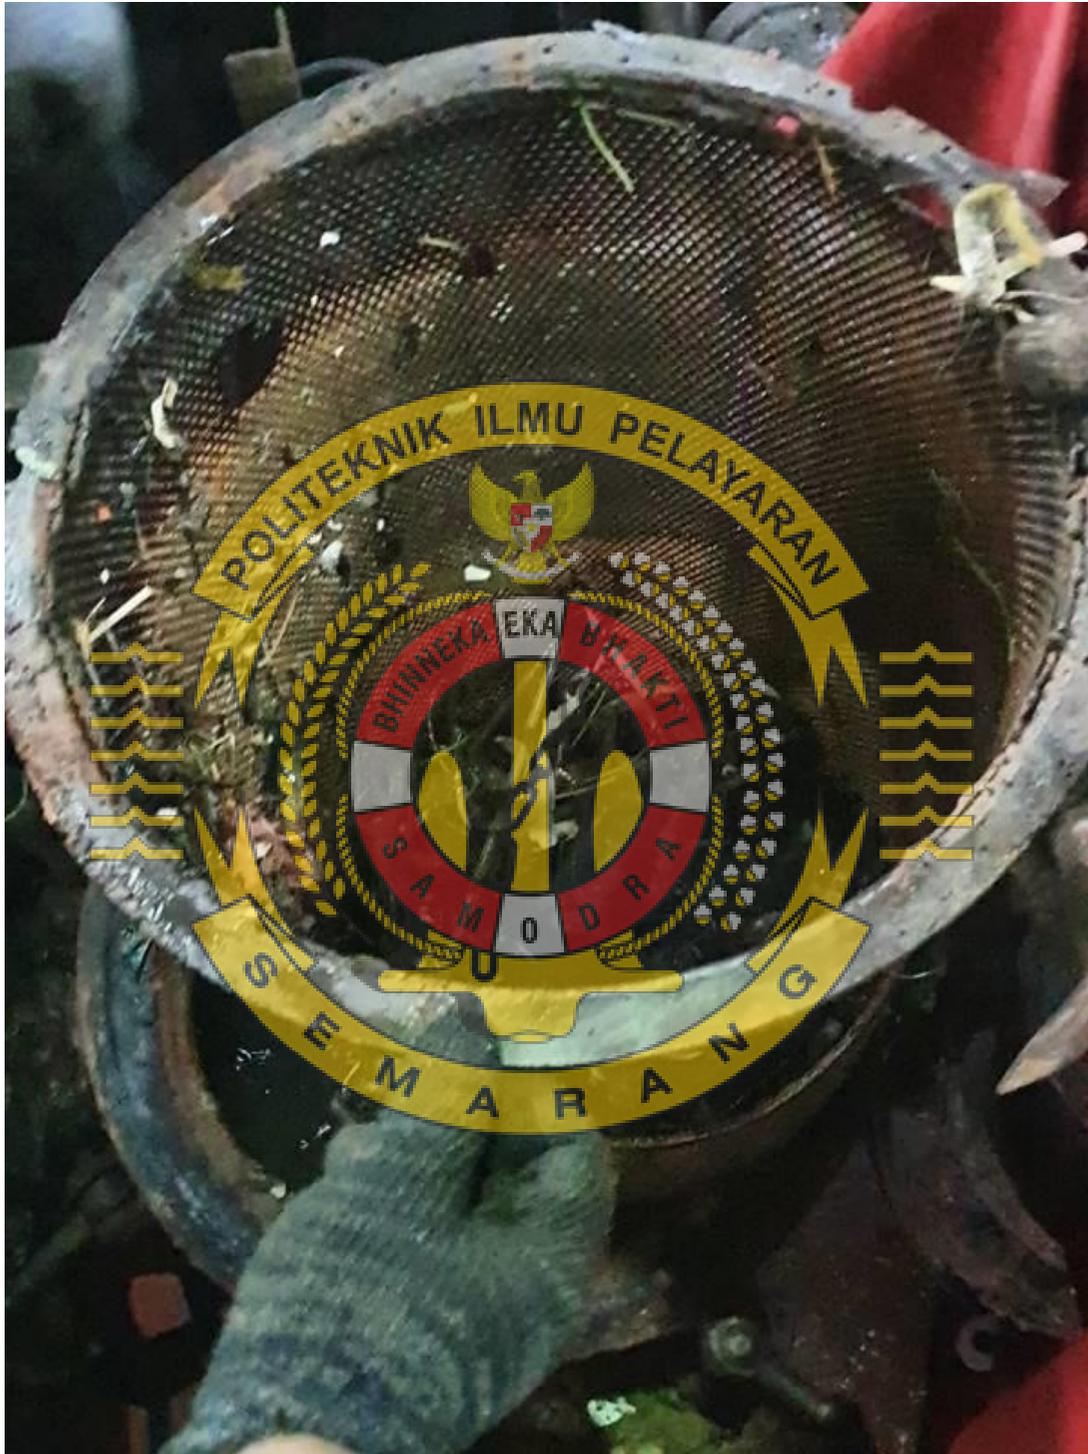
Gambar filter sea chest kotor
Sumber : Dokumentasi Pribadi

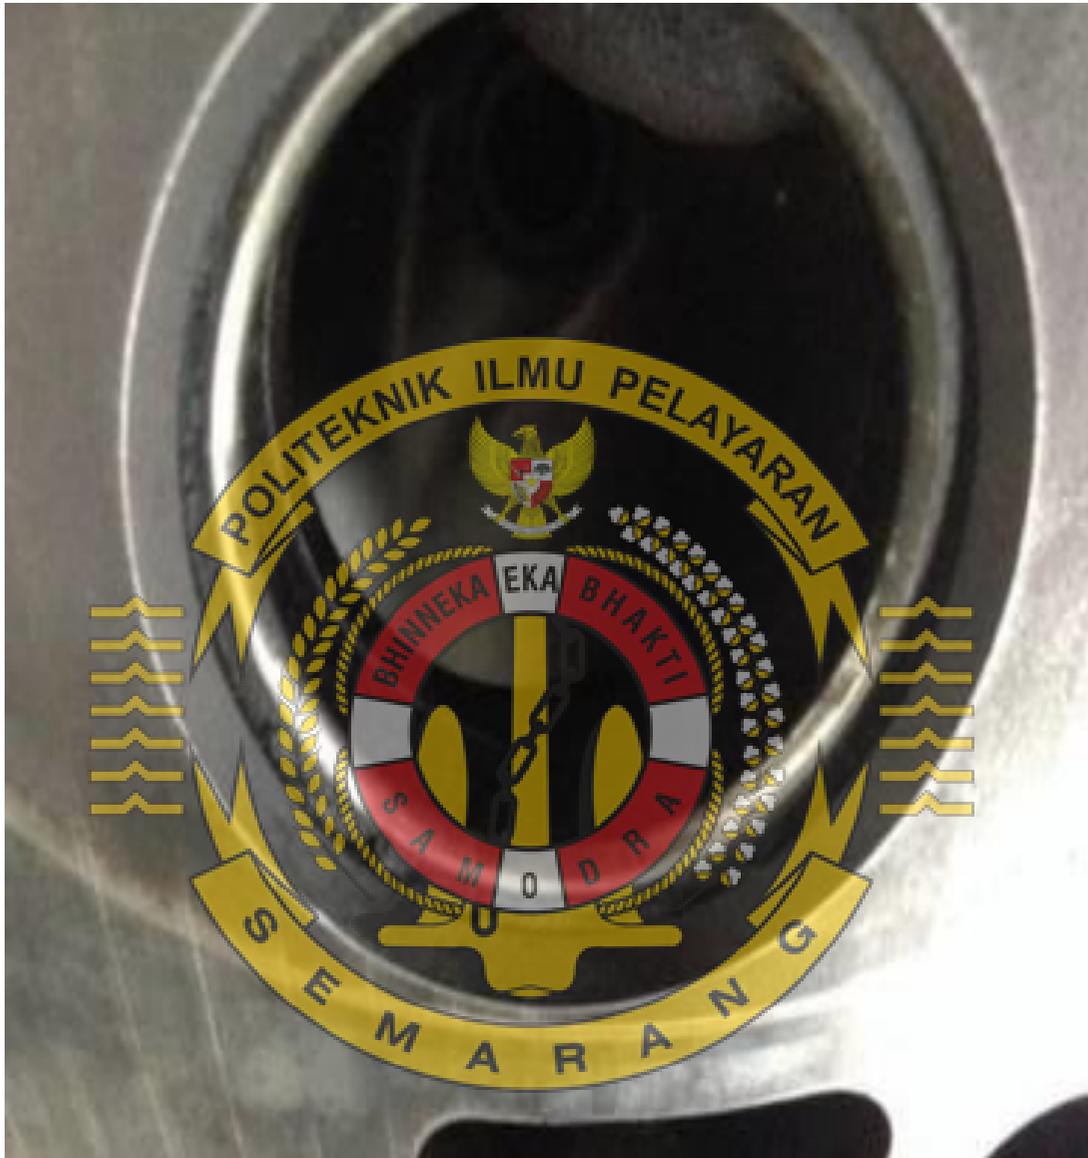
Gambar kebocoran pada *seating valve*
Sumber : Dokumentasi pribadi

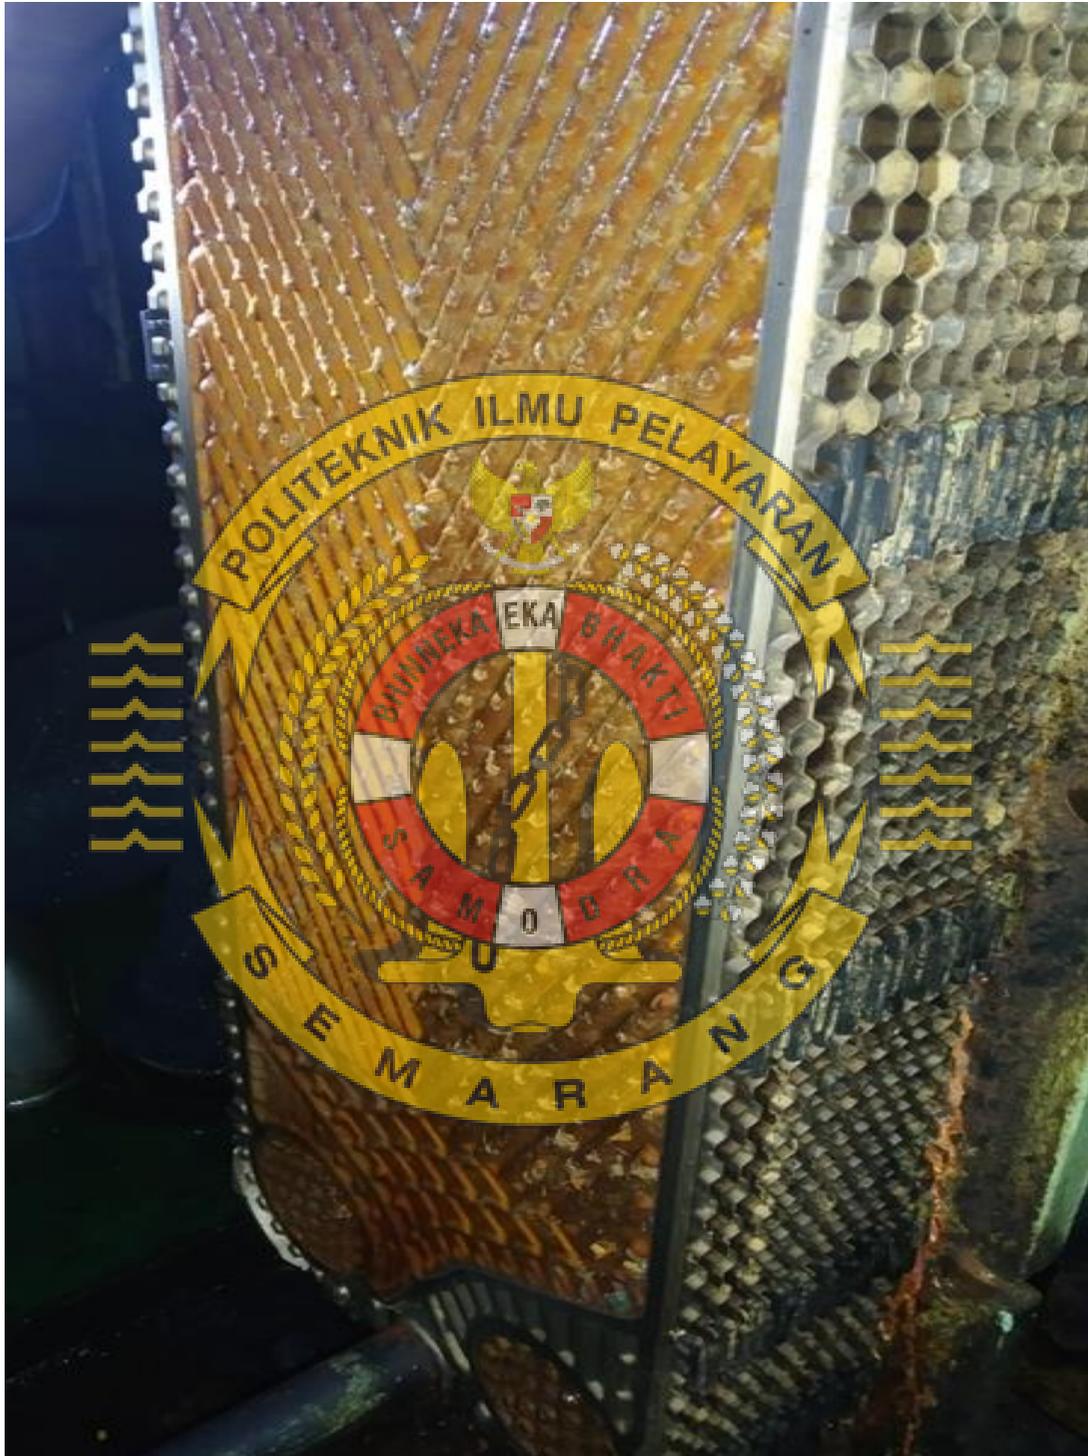
Gambar plat *fresh water cooler* kotor
Sumber : Dokumentasi pribadi

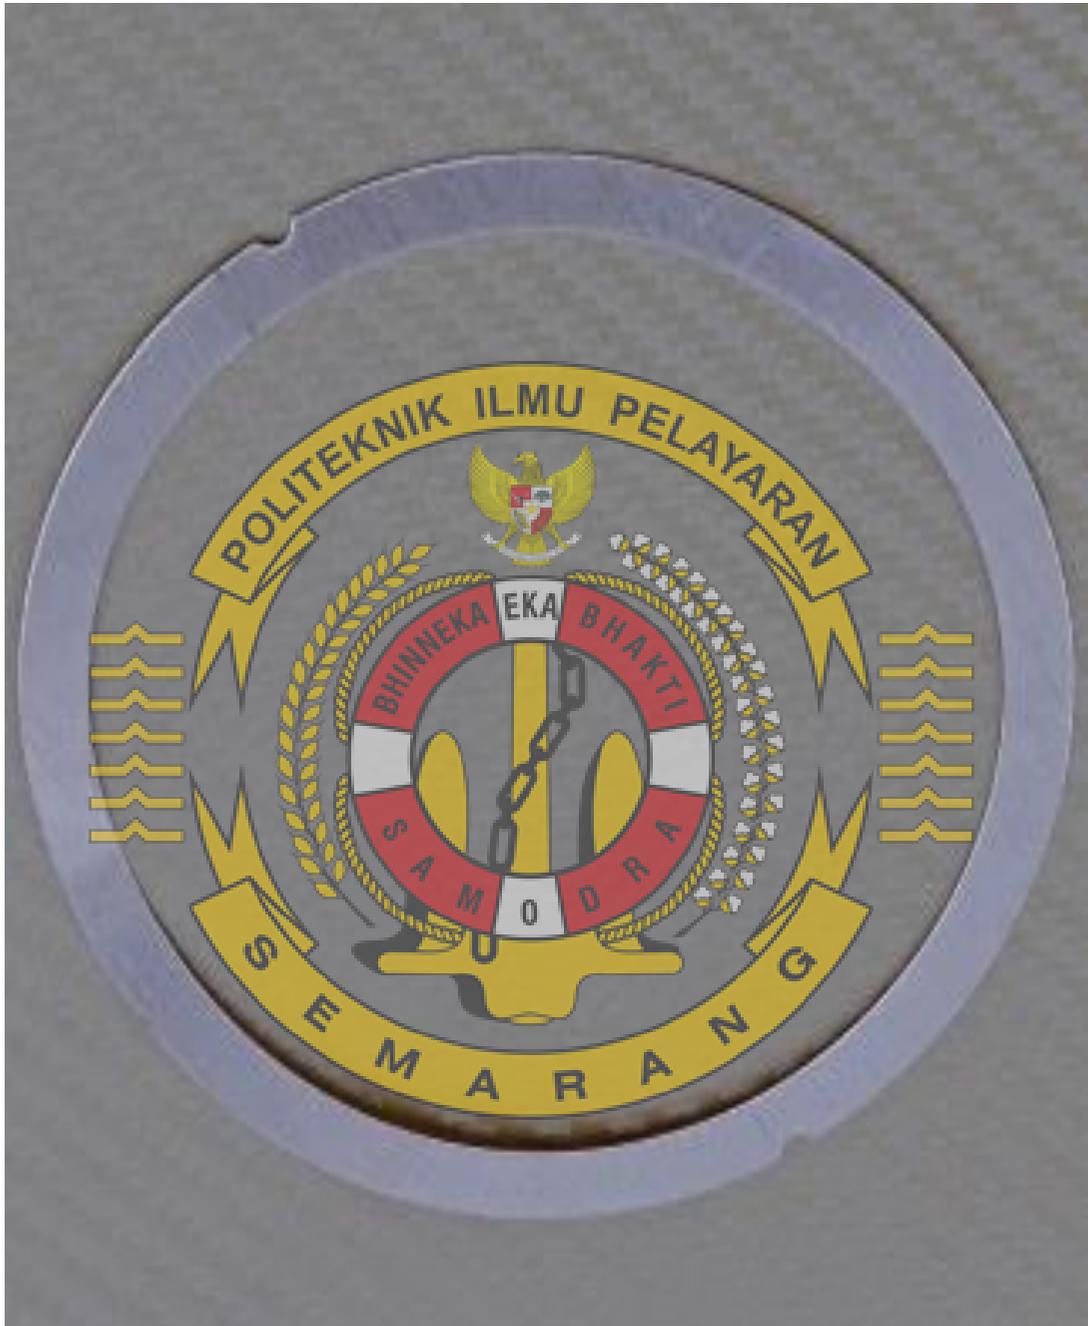
Gambar gasket atau *packing head*
Sumber : Dokumentasi pribadi
