# **IDENTIFIKASI PATAHNYA 3 RING PISTON SILINDER**

**NOMOR 7 MAIN ENGINE DI MT. ZANTORO**

**SKRIPSI**

**Untuk memperoleh gelar Sarjana Terapan Pelayaran  
pada Politeknik Ilmu Pelayaran Semarang**

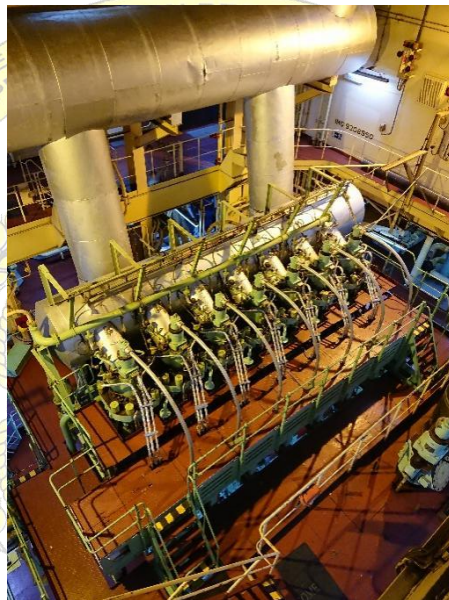
Gambar 2.2 *Main Engine* MT. Zantoro

air dan menghasilkan uap guna menggerakkan turbin uap untuk menghasilkan tenaga penggerak kapal. Kapal MT. Zantoro mempergunakan mesin diesel 2 tak sebagai penggerak utamanya.

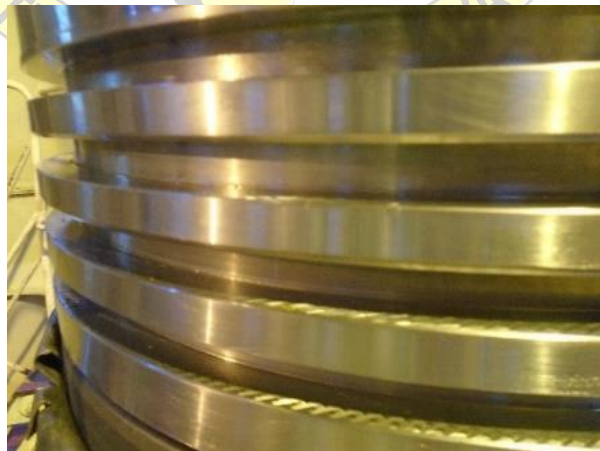
Gambar 2.3 *Piston Crown*

*Piston crown* biasa terbuat dari baja tempa atau tuang, karena, hal ini bertujuan karena *piston crown* merupakan bagian yang mendapat dampak langsung dari proses ledakan yang terjadi di ruang bakar, di bagian ini juga terdapat ring *piston* bertempat

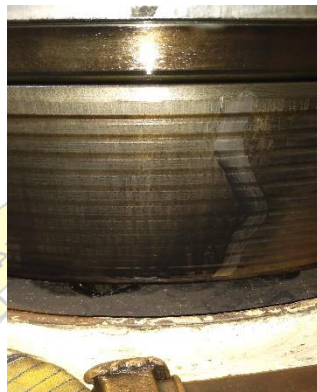
Gambar 2.4 *Piston Skirt*

Di mesin 2 tak *piston skirt* lebih pendek dan di pasang bertujuan sebagai pemandu atau penstabil posisi *piston* di dalam liner sehingga *piston* dapat lebih kuat dan stabil dalam bergerak.

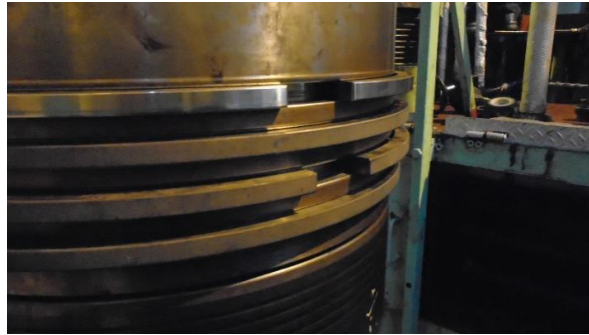
Gambar 2.5 *Piston Rings*

Pada *piston crown* terdapat beberapa *ring* yang sering kita sebut *piston ring*. Yang memiliki fungsi sebagai penutup celah antara *piston* itu sendiri dengan silinder, sehingga didalam silinder liner udara dapat terkompresikan. Cincin *piston* harus selalu menyesuaikan dengan keadaan silinder liner serta tidak keluar dari ring grove yang ada pada *piston crown* agar udara yang dikompresikan tidak bocor. *ring piston* sudah mengalami beberapa kali perkembangan guna memenuhi persyaratan yang ada di zaman sekarang *ring piston* modern terbuat dari baja dan juga besi tuang
