**ADANYA RETAKAN PADA *SPINDLE EXHAUST VALVE*
YANG MENYEBABKAN TERGANGGUNYA KERJA
DARI *MAIN ENGINE* DI KAPAL MT. PETROSAMUDRA**

SKRIPSI

**PROGRAM STUDI TEKNIKA DIPLOMA IV
POLITEKNIK ILMU PELAYARAN
SEMARANG**

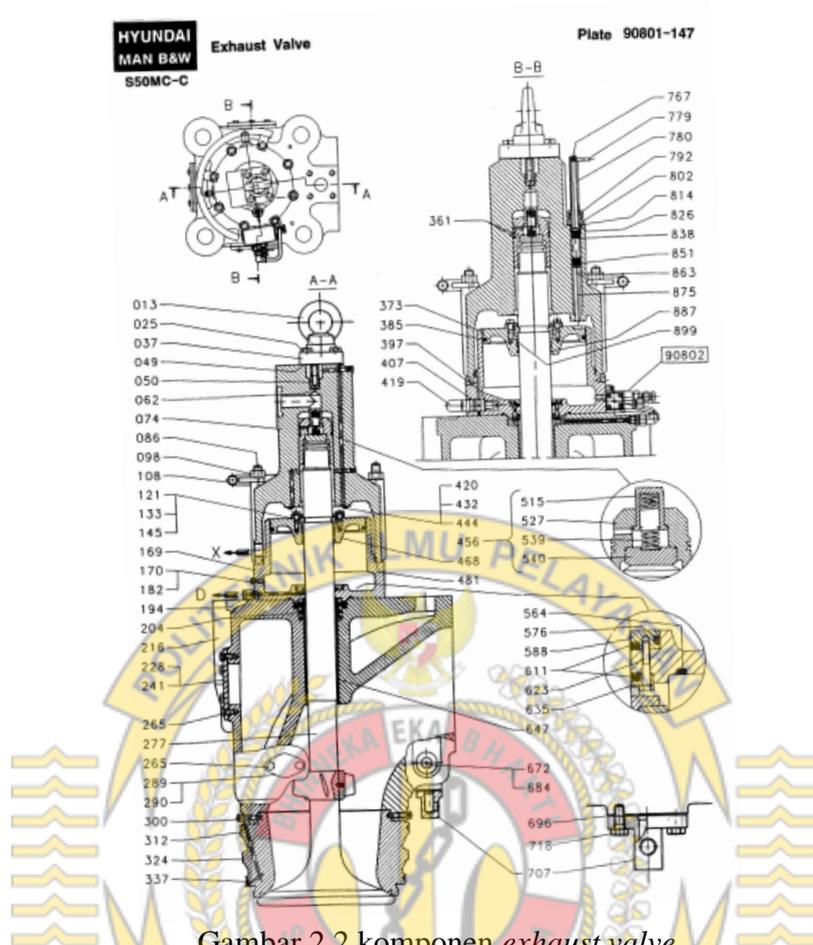
Gambar 2.2 komponen *exhaust valve*

Di dalam *manual book* dijelaskan bahwa katup gas buang mempunyai bagian-bagian yang dapat di bagi menjadi beberapa komponen utama, yaitu:

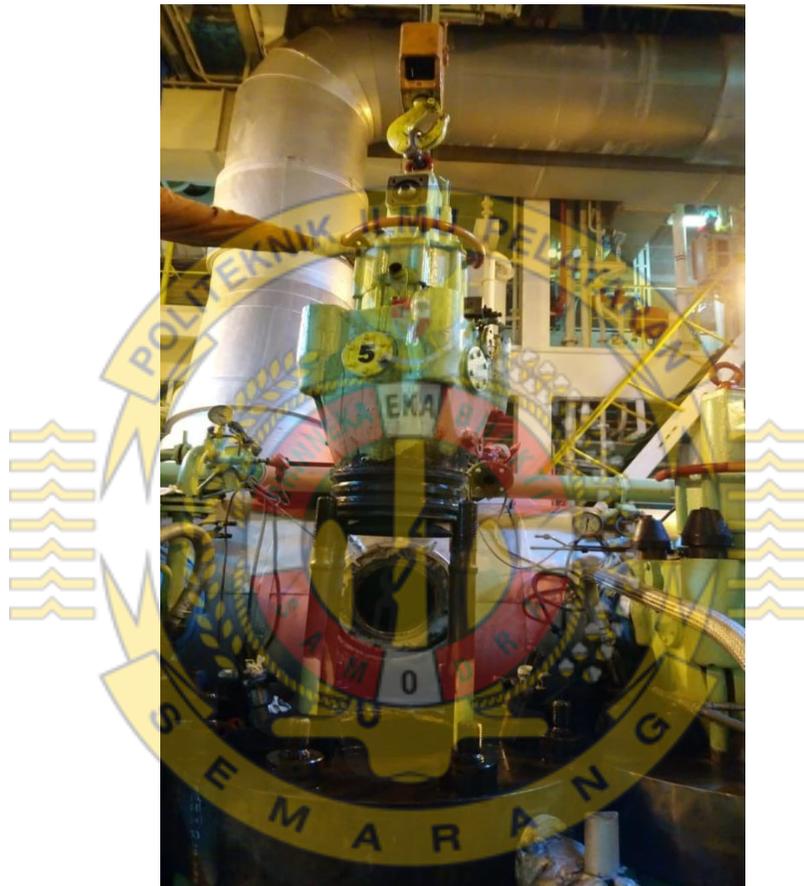
Lampiran 1

Pelepasan exhaust valve dari main engine

Pergantian *exhaust valve* dilakukan karena adanya suara abnormal yang terdengar pada *exhaust valve*. Suara tersebut disebabkan karena terbenturnya *spindle valve* dengan piston sehingga mengakibatkan *spindle valve* retak.

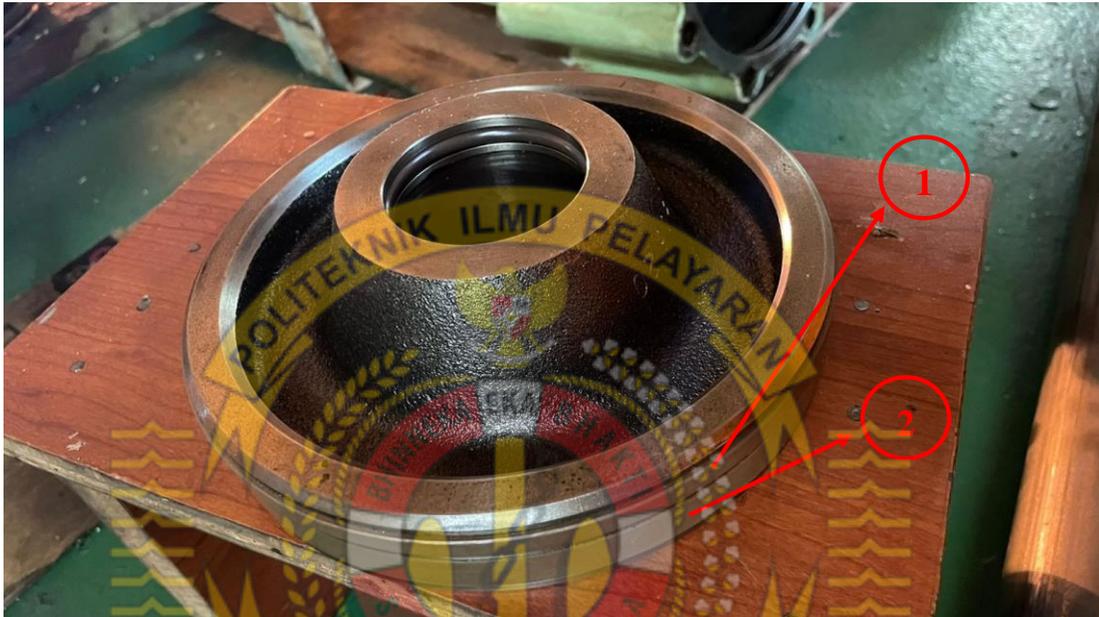
Lampiran 2

Piston silinder udara pada *exhaust valve*
