**“PENGARUH REKONDISI *CRANKSHAFT AUX. ENGINE NO. 1*
TERHADAP KENAIKAN *LO TEMPERATURE* DI MT. SENIPAH“**

SKRIPSI

**PROGRAM STUDI TEKNIKA DIPLOMA IV
POLITEKNIK ILMU PELAYARAN
SEMARANG
2023**

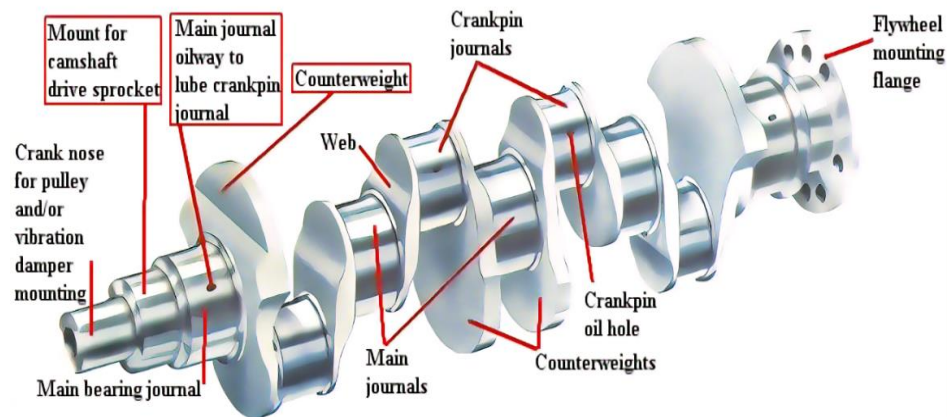
Gambar 2.1 *Crankshaft*

7. Bagian-bagian pada *Crankshaft*

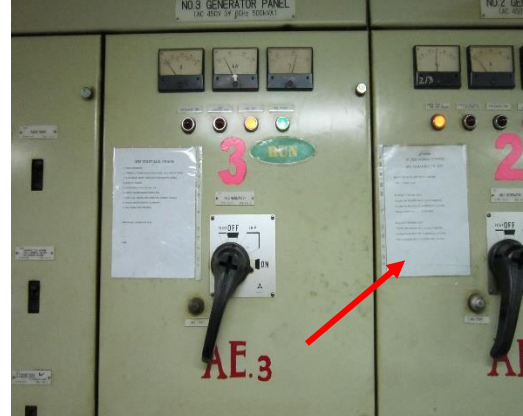
<p data-bbox="885 353 1316 392"><i>Penempelan Prosedure Pada Panel</i></p>

Pada gambar diatas merupakan kegiatan pengoperasian *auxiliary engine* dengan melihat prosedur pengoperasian, sehingga tidak terjadi kesalahan dalam pengoperasian.

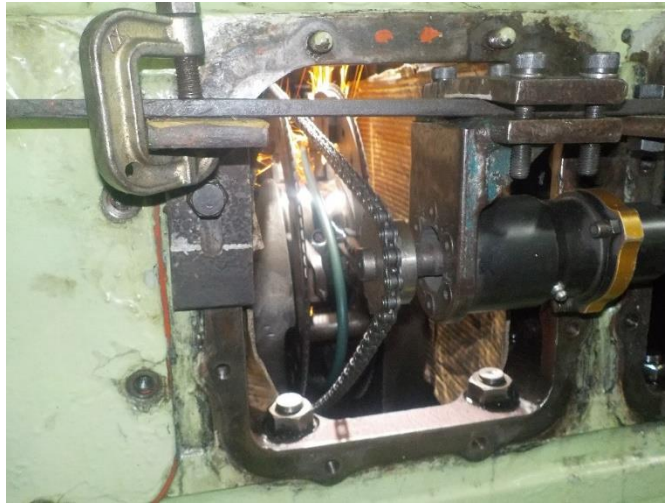
Grinding crankshaft

Pada gambar diatas merupakan proses *grinding* yang dilakukan oleh teknisi *grinding* guna memperbaiki atau rekondisi *crankshaft* agar dapat digunakan kembali.

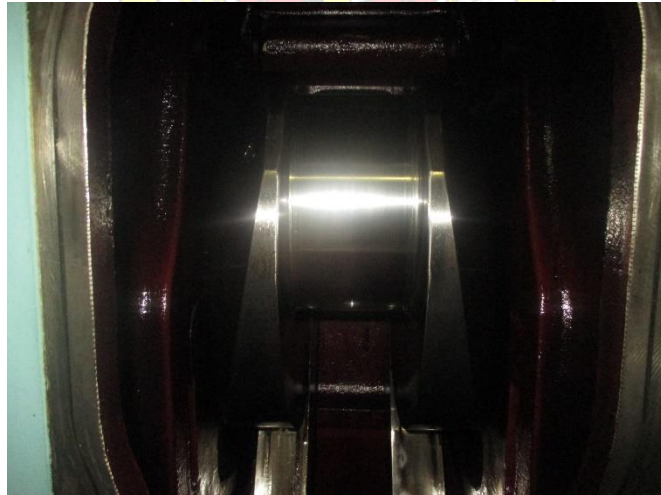
Hasil grinding rekondisi crankshaft

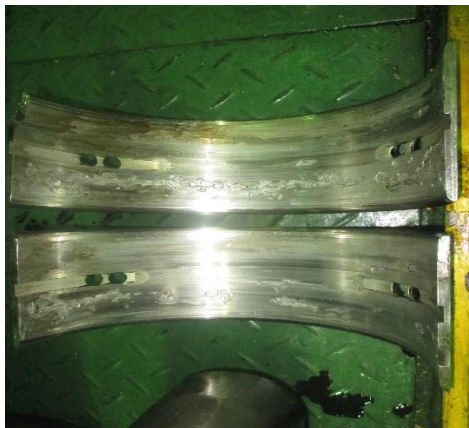
Kerusakan *crankpin bearing*

Pada gambar diatas merupakan *crankpin bearing* yang berfungsi sebagai bantalan antara *crankpin* dengan *crankshaft*, namun dapat dilihat pada gambar tersebut terdapat kerusakan *crankpin bearing* sehingga bantalan tersebut tidak berfungsi dengan baik yang mana menyebabkan tekanan *L.O* menurun dan *L.O temperature* meningkat.

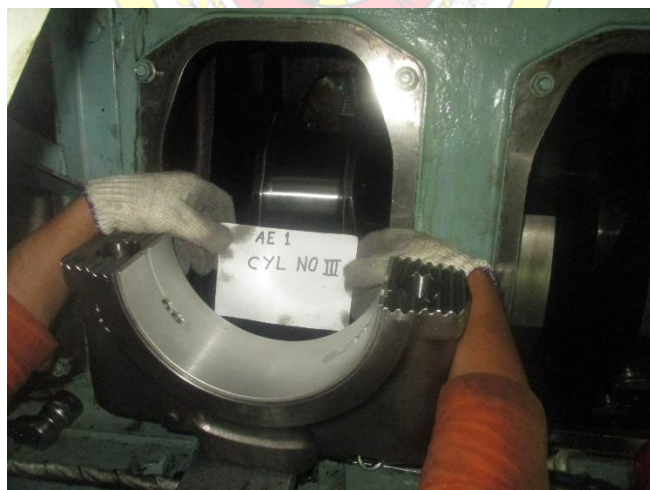
Pengantian *crankpin bearing Aux. Engine*

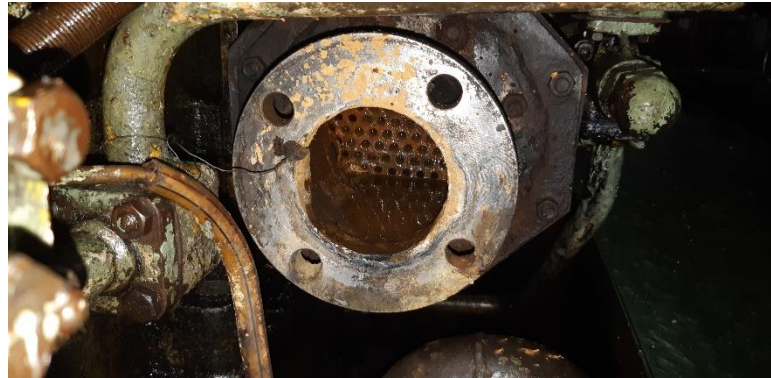
Tersumbatnya *L.O cooler Aux. Engine*

Pada gambar diatas merupakan *L.O cooler auxiliary engine* yang berfungsi sebagai alat untuk mendinginkan *L.O* dengan sistem rambat panas, namun dapat dilihat pada gambar tersebut terdapat kotoran pada pipa *L.O cooler* sehingga air pendingin yang masuk ke dalam pipa *cooler* menjadi tersumbat.

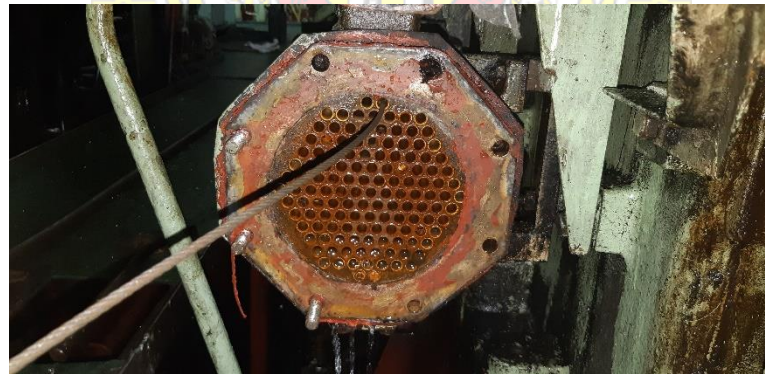
Pembersihan Pada Pipa *L.O cooler Aux. Engine*

Pada gambar diatas merupakan kegiatan pembersihan pipa *L.O cooler auxiliary engine* agar pendingin yaitu air tawar dapat mendinginkan *L.O* dengan maksimal, pembersihan tersebut dilakukan dengan cara memasukkan kawat baja untuk menusuk lubang pipa.

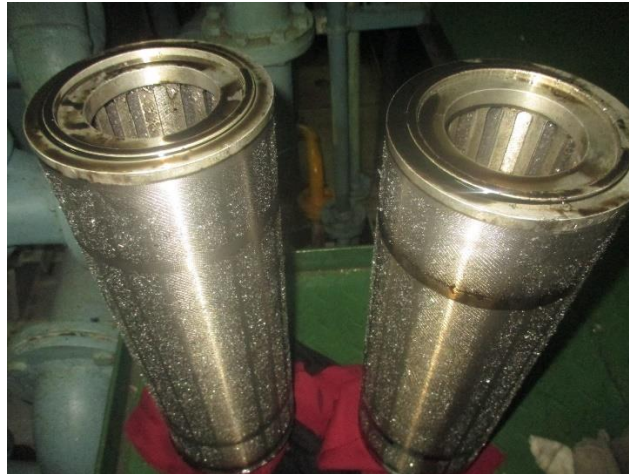
**Kondisi *L.O filter Aux. Engine kotor***

Pada gambar diatas merupakan *L.O filter* yang berfungsi sebagai saringan kotoran oli dari *L.O carter* atau tangki oli mesin, namun dapat dilihat pada gambar tersebut terdapat kotoran pada *L.O filter* tersebut sehingga menyebabkan tekanan oli yang dipompa menuju *L.O cooler* menjadi tersumbat dan mengakibatkan tekanan *L.O* menurun menyebabkan *L.O temperature* meningkat dapat menyebabkan kerusakan.

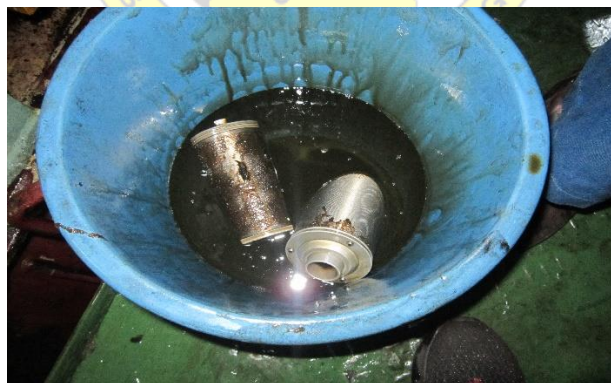
**Pembersihan *L.O filter***

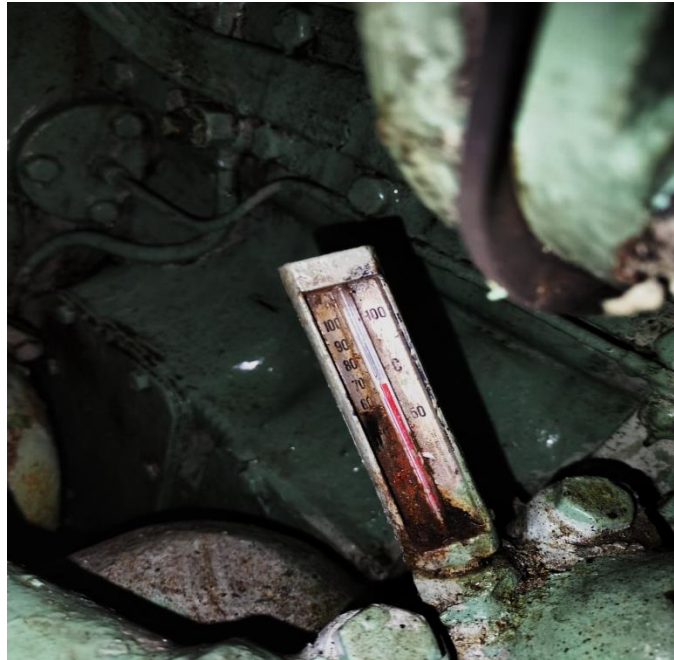
L.O temperature tinggi

Pada gambar diatas merupakan *thermometer L.O auxiliary engine*, dengan kondisi tersebut maka *temperature* minyak lumas panas. Hal itu dapat menimbulkan kerusakan pada komponen mesin *auxiliary engine*.

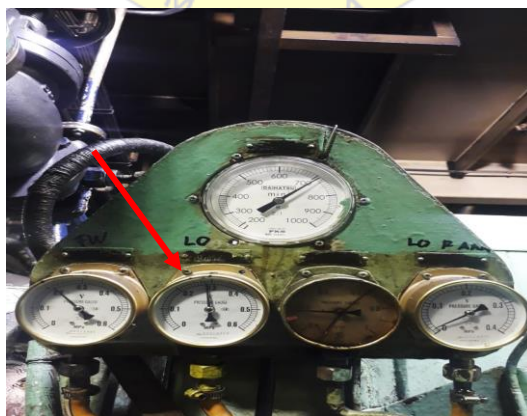
Tekanan *L.O* rendah

Pada gambar diatas merupakan *flowmeter* tekanan *L.O* rendah.

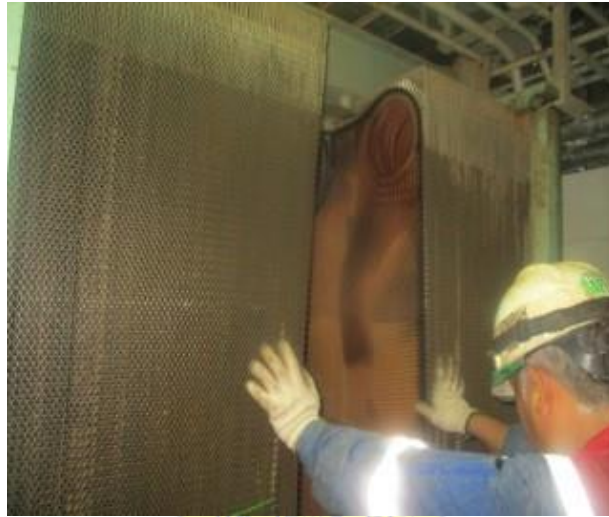
**Kondisi Cooler Plate**

Pada gambar diatas merupakan kondisi cooler plate yang kotor, dengan kondisi tersebut maka pendingin air laut terhadap air tawar tidak maksimal.

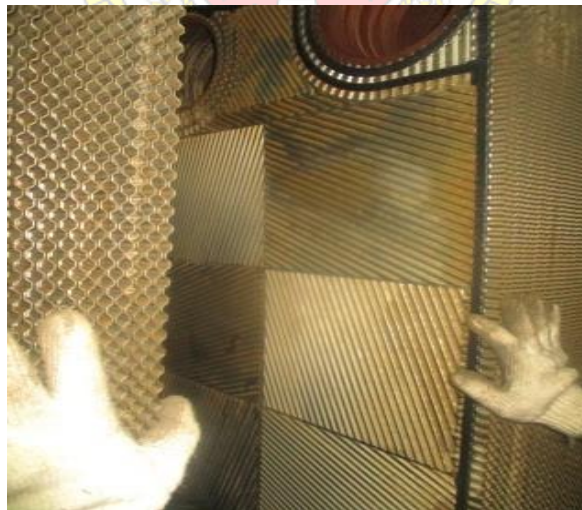
**Pembersihan Cooler Plate**

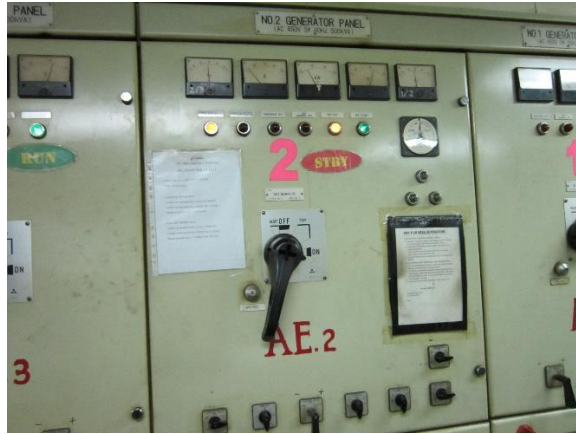
Panel pada *Aux. Engine*

Pada gambar diatas merupakan panel pada *auxiliary engine*, fungsi panel tersebut untuk menjalankan *auxiliary engine* dan paralel generator.

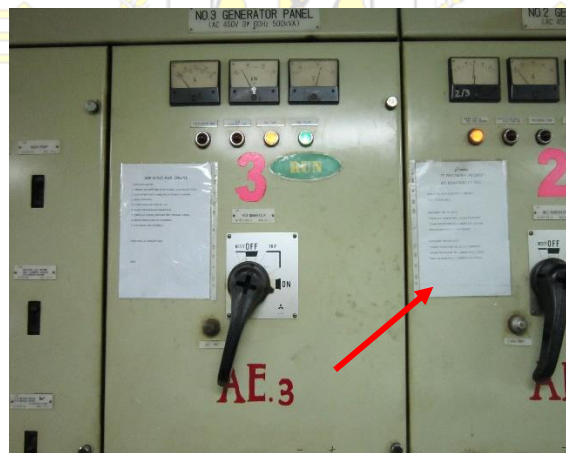
Penempelan prosedur pengoperasian pada panel *Aux. Engine*
