**IDENTIFIKASI PENYEBAB TERJADINYA KEBOCORAN
CYLINDER HEAD DI KAPAL LPG/C GAS AMBALAT**

SKRIPSI

**Untuk memperoleh gelar Sarjana Terapan Pelayaran pada
Politeknik Ilmu Pelayaran Semarang**

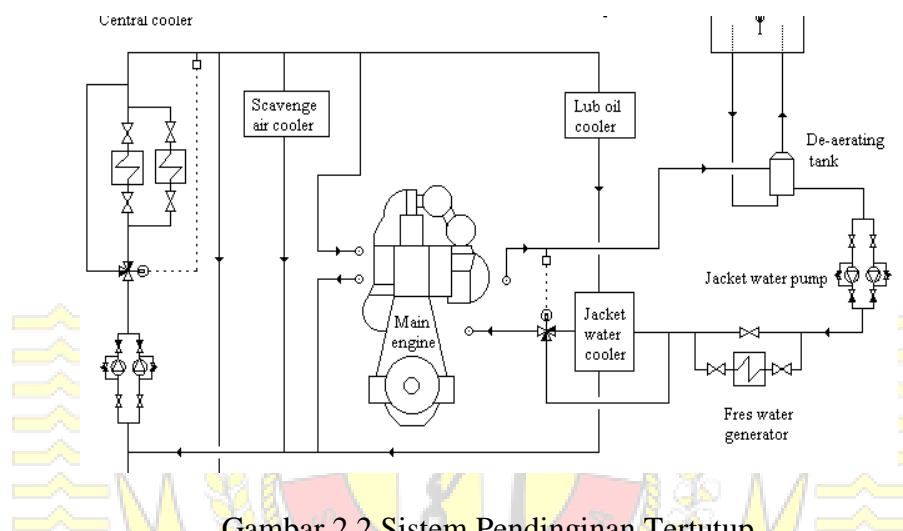
Sistem pendinginan tertutup adalah sebuah sistem dengan media pendinginnya menggunakan air tawar yang digunakan secara terus-menerus bersirkulasi untuk mendinginkan motor/mesin tersebut. Jadi sebelum dimasukan kembali ke dalam motor/mesin,air tawar pendingin tersebut dimasukan kedalam alat pemindah panas yang disebut *fresh*

water cooler untuk menurunkan media air tawar tersebut pada suhu antar 50°C - 60°C . Air tawar digunakan dalam rangkaian sistem tertutup untuk mendinginkan mesin yang ada dikamar mesin, air tawar dan *cooler* setelah pendinginan mesin selanjutnya didinginkan oleh air laut pada pendinginan air laut.

Gambar 2.2 Sistem Pendinginan Tertutup

Pada sistem pendinginan tertutup ini air tawar yang telah mendinginkan mesin akan disirkulasikan secara terus-menerus, apabila media pendingin air tawar berkurang di dalam sistem, maka akan ada penambahan secara *gravity* dari *ekspansi tank* yang berada di lantai atas, atau posisinya lebih tinggi dari pada mesin induk, pada waktu kapal sedang berlayar dan mesin Induk sedang beroperasi maka air tawar ini dialirkan ke tiap-tiap *cylinder* dan keluar menuju *cooler* dengan suhu 60°C - 70°C , di *fresh water cooler* air tawar didinginkan oleh air laut dan suhu turun sampai 50°C - 60°C . Air tawar ini diisap lagi oleh pompa, seterusnya kembali lagi digunakan untuk mendinginkan mesin induk,

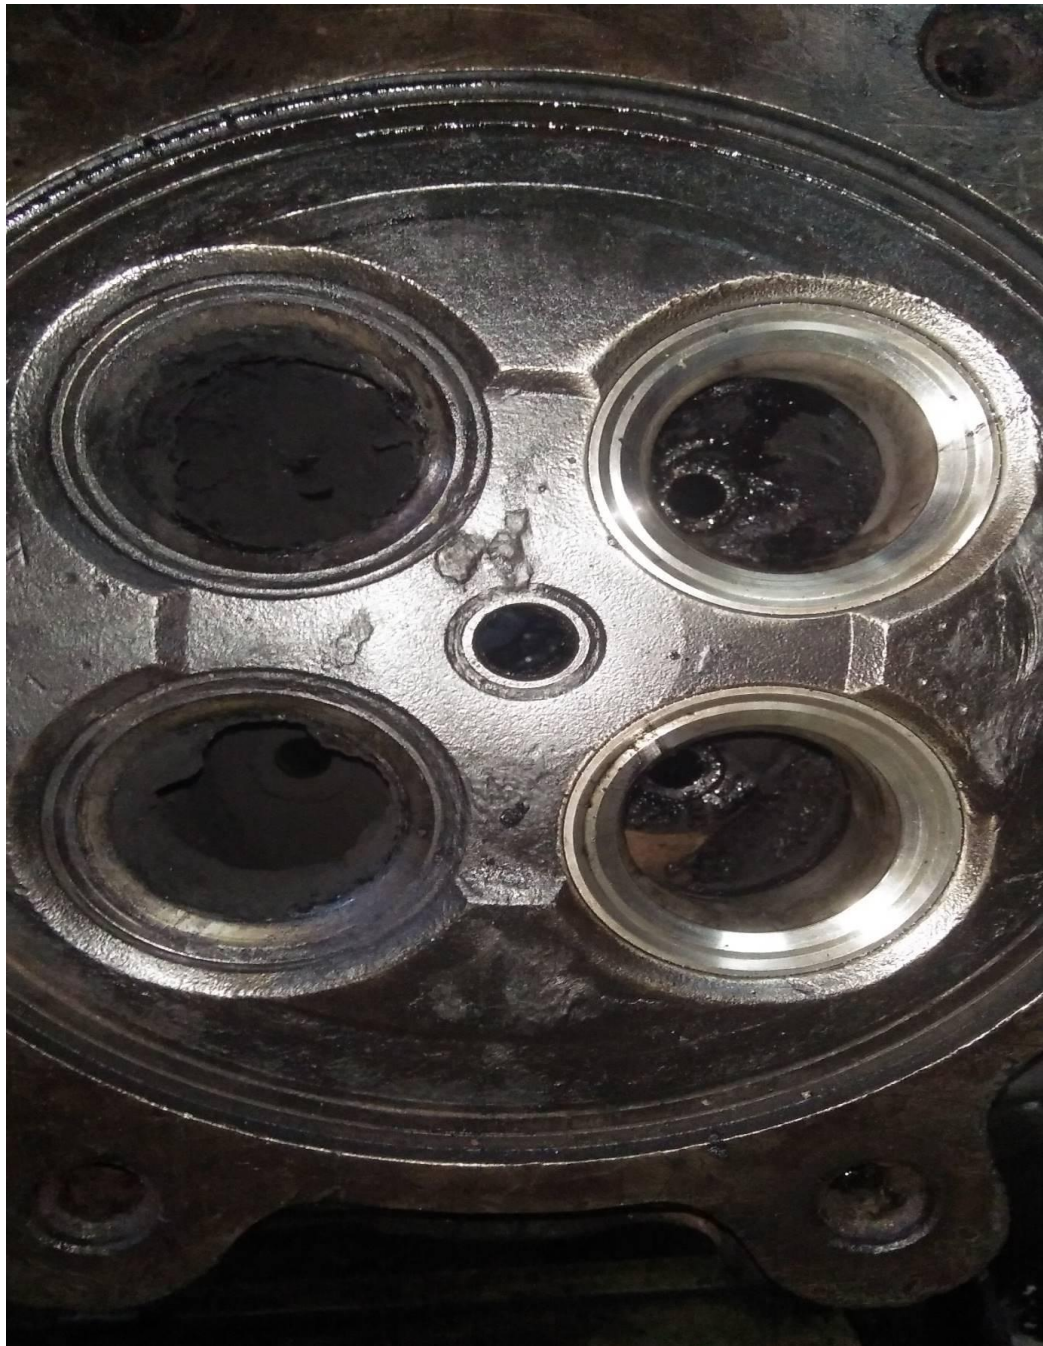
Gambar Penggantian *seating valve*

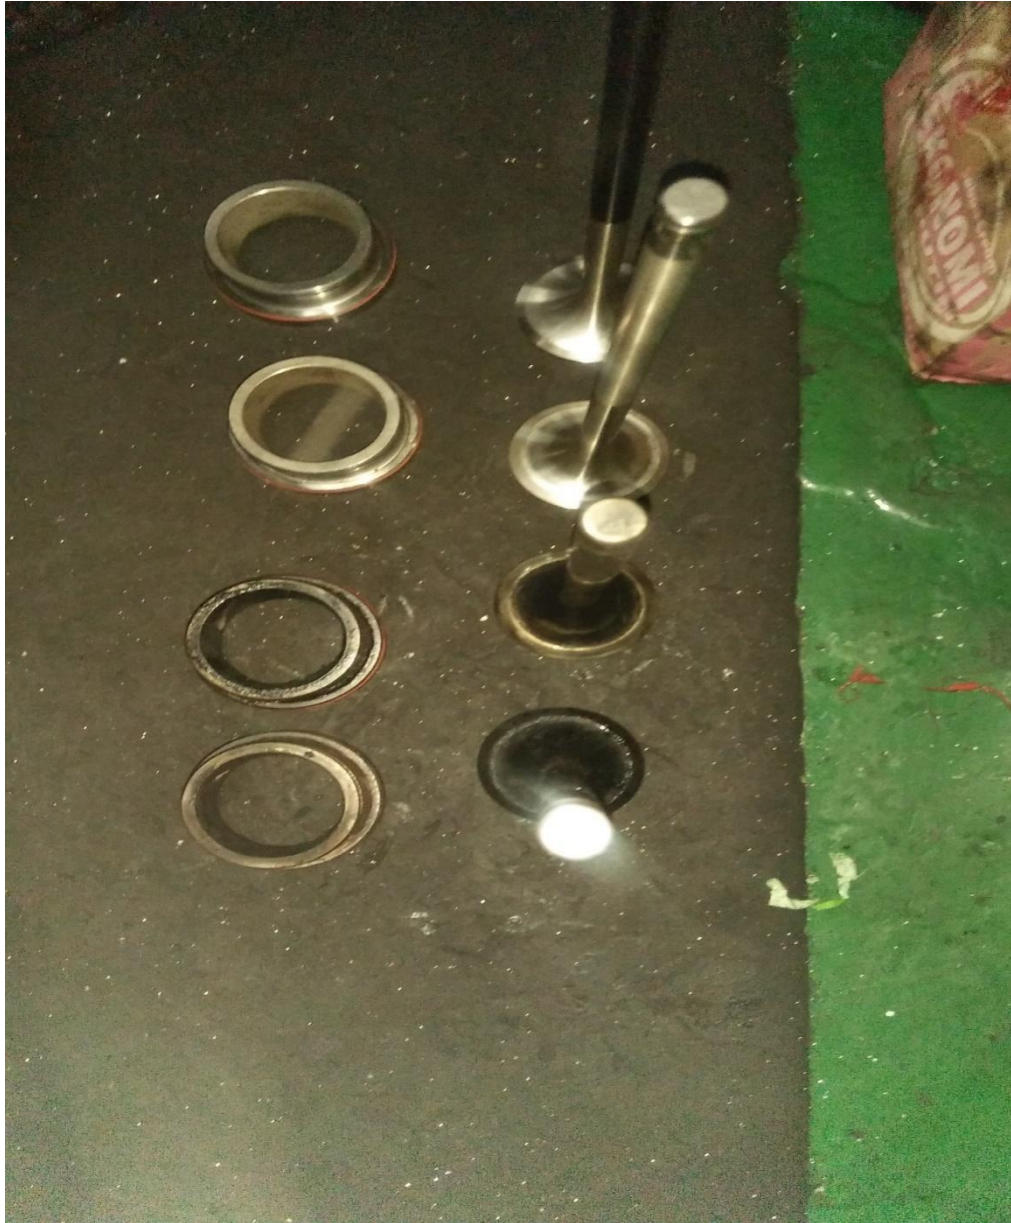
Gambar *seating valve* baru

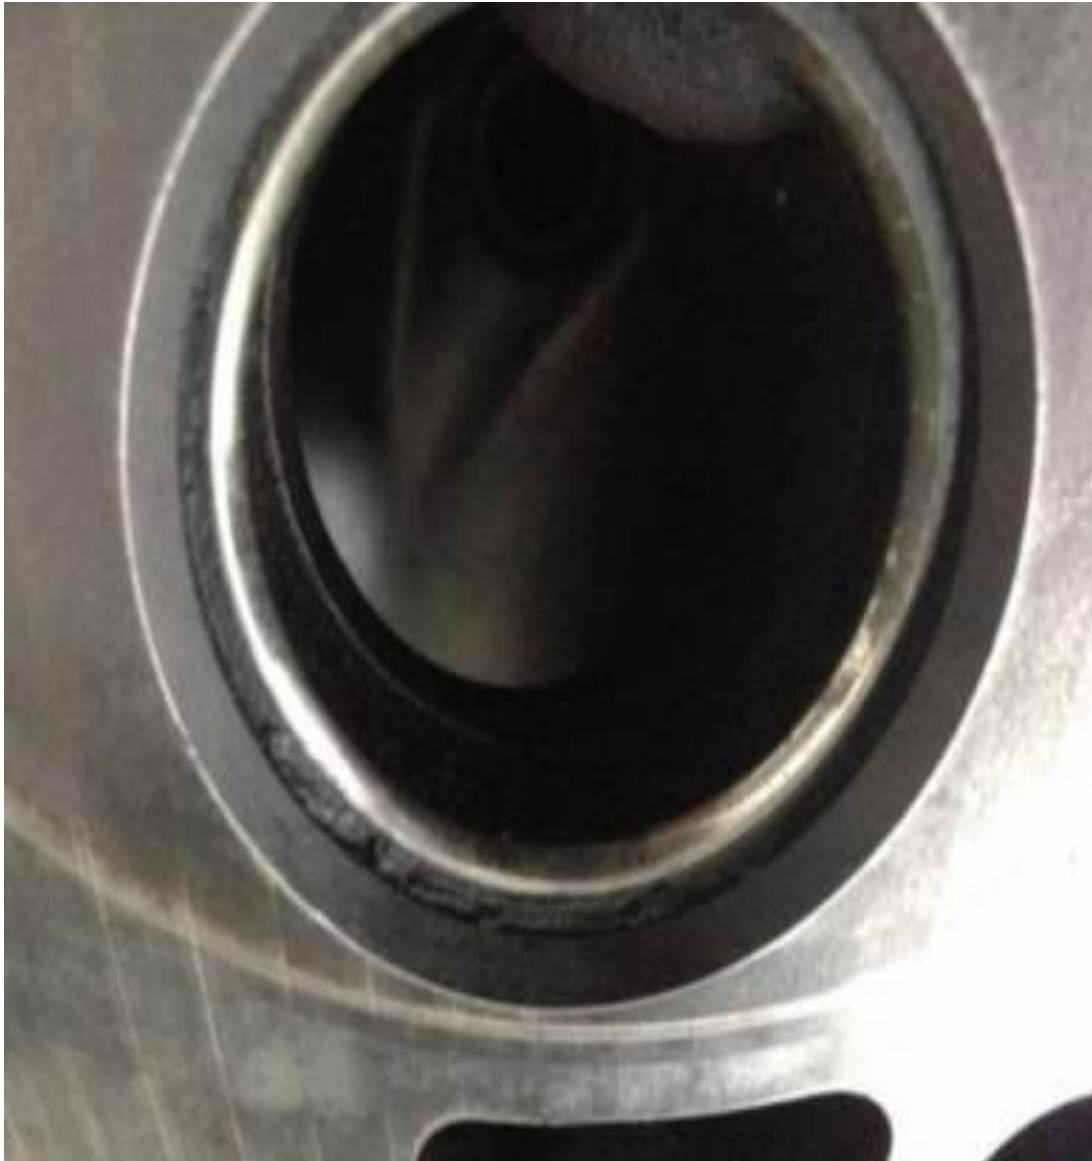
Gambar kebocoran pada *seating valve*
