**ANALISIS TALI *MOORING* JENIS *POLYPROPYLENE*
YANG SELIP DI MV HL GREEN**

SKRIPSI

POLITEKNIK ILMU PELAYARAN

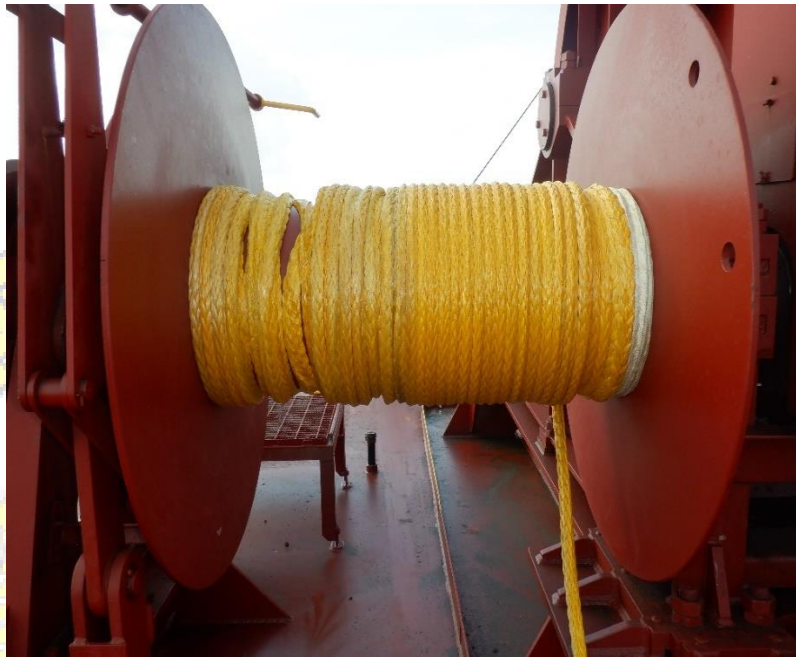
Gambar 2.1 *Polypropylene Rope*

Jenis tali yang ada di kapal MV. HL GREEN adalah tali *Propylene* dan tali *Nylon* sebagai tail rope

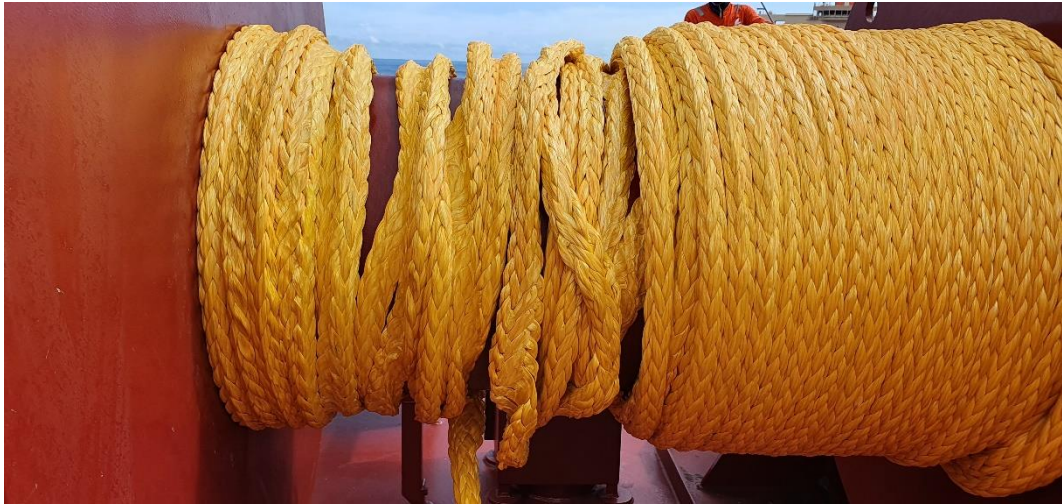
Gambar Selipnya Tali *Mooring*

Kendala yang dialami adalah tali sering terjadi selip karena sifatnya tali yang licin dan sering melakukan bongkar tali agar tali tidak selip yang memerlukan waktu kerja cukup lama karena jumlah tali yang banyak.
