**“IDENTIFIKASI KERUSAKAN *LINER* UNTUK MENCEGAH  
PENURUNAN TEKANAN KOMPRESI RUANG BAKAR MESIN INDUK  
DI MV. CEPAT”**

**SKRIPSI**

**IDENTIFIKASI KERUSAKAN LINER UNTUK MENCEGAH  
PENURUNAN TEKANAN KOMPRESI RUANG BAKAR MESIN INDUK  
DI MV. CEPAT**

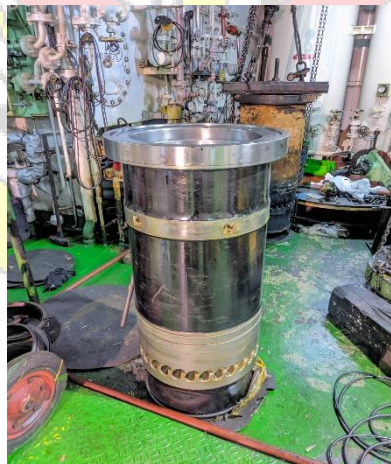
Gambar 2.1 *Wet Cylinder Liner* di MV.Cepat

b. Silinder Basah (*Wet Liner*)

*Wet Liner* bisa diartikan dengan pendingin untuk *liner* yang dipasang langsung pada *casting block*. Atau bisa diartikan pendinginan yang berhubungan (terintegrasi) langsung dengan *liner*. *Liner* jenis ini disebut "basah" karena dinding lubang silinder di blok mesin bersentuhan langsung dengan pendinginan.

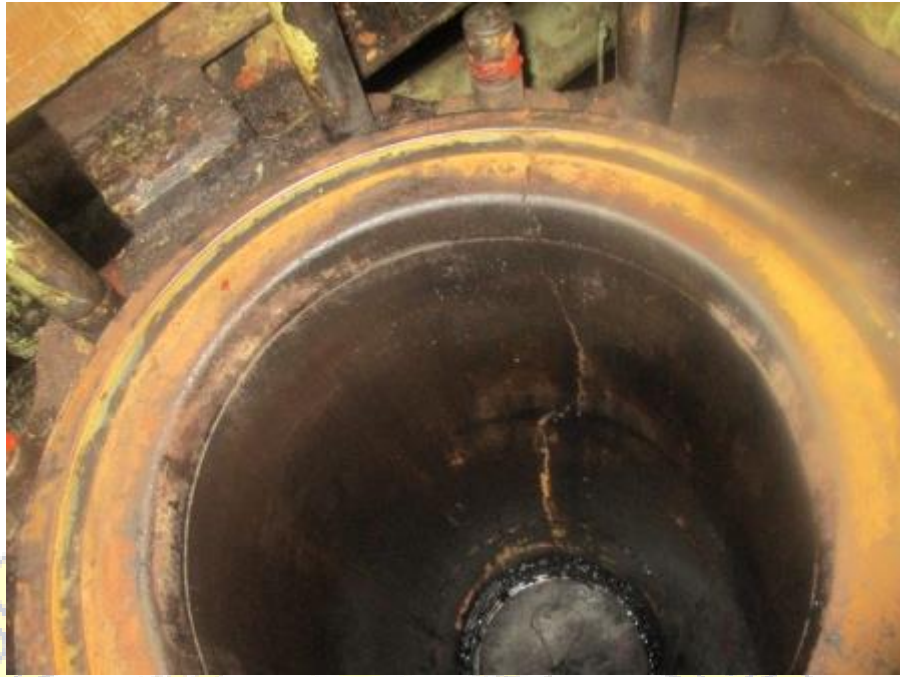
Gambar Retaknya *Cylinder Liner Main Engine*

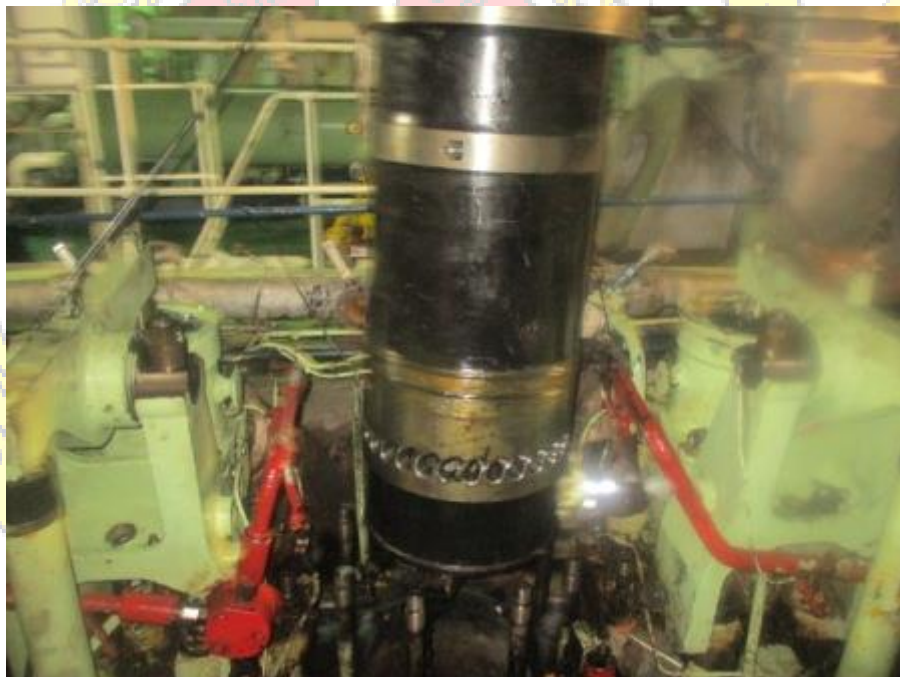
Gambar Penggantian *Cylinder Liner* dengan *Spare* baru

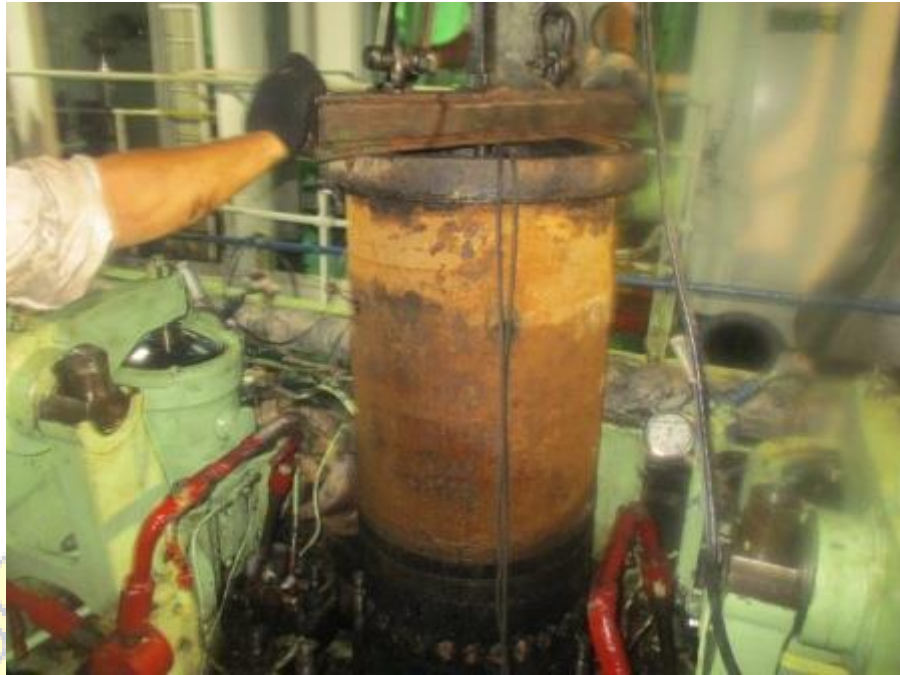
Gambar Proses Pencabutan *Cylinder Liner* yang rusak

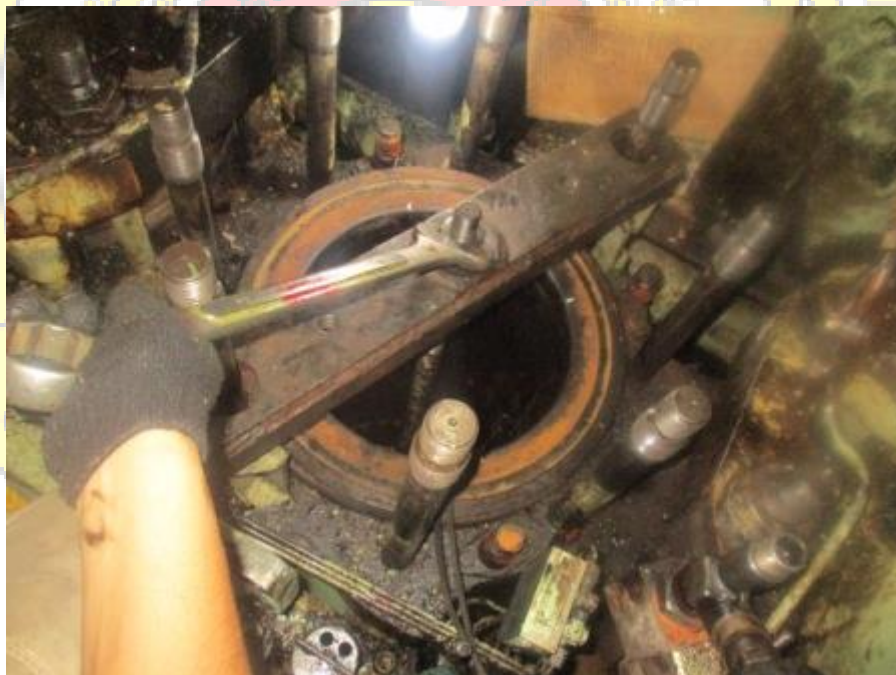
Gambar Pengukuran pada diameter *Cylinder Liner*

- c. Melakukan pengecekan berkala pada diameter *cylinder liner* apabila sudah digunakan lebih dari lima tahun agar dapat mengantisipasi terjadinya *oversize* pada *cylinder liner*.
