**ANALISA PENYEBAB PUTUSNYA TALI *MOORING*
GAS ATTAKA SAAT LEPAS SANDAR DI *JETTY* LPG
SLUKE REMBANG**

SKRIPSI

**PROGRAM STUDI NAUTIKA DIPLOMA IV
POLITEKNIK ILMU PELAYARAN
SEMARANG**

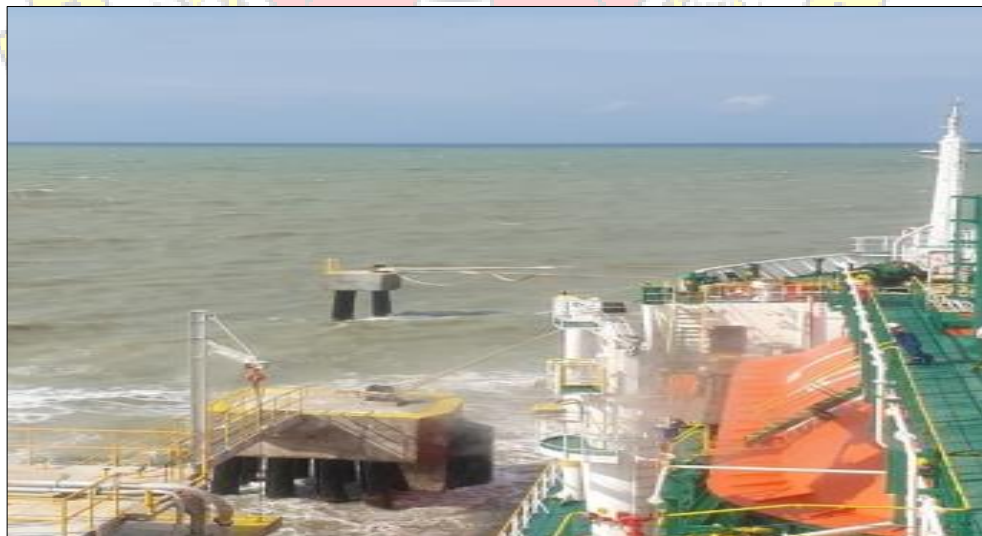
Gambar 1.1 Posisi Sandar Gas Attaka di *Jetty* LPG Skluke Rembang
(Sumber : dokumen pribadi)

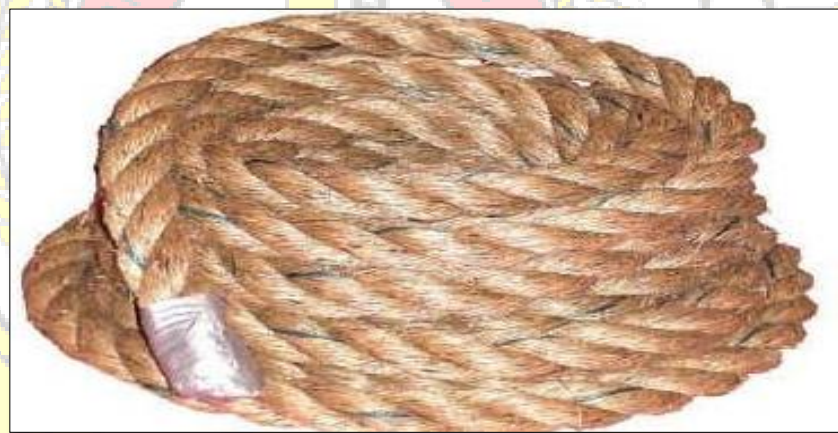
Gambar : 2.1 Tali Manila
(Sumber : google chrome academia.edu)

Tali manila terbuat dari serat musa *textilis* atau *abaca*, yaitu

sejenis pisang-pisangan. Tali manila mempunyai tekstur yang mudah dibentuk serta lembut dengan karakteristik tali mengkilat, tahan pada kelembapan, mengapung di air, ringan, namun memiliki sifat penyerapan yang kurang bagus. Tali manila dapat merenggang kurang lebih 25% dari panjangnya. Tali manila memiliki kekuatan yang berbeda-beda tergantung pada spesifikasi pembuatan, keliling dan besarnya diameter tali pada tiap-tiap perusahaan. Pada umumnya tali manila yang memiliki keliling 6 inci atau diameter 2 inci dan mampu mehanan daya sebesar 16 ton. Tali ini banyak digunakan untuk keperluan tali pengikat kapal, tali bongkar muat, dan tali penarik.

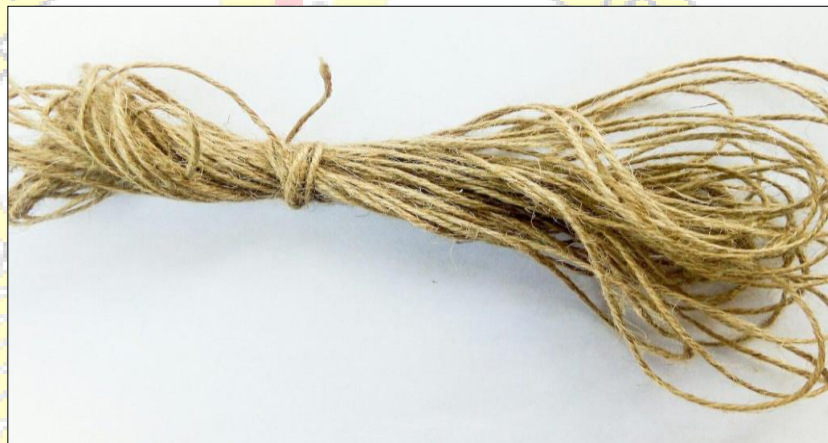
Gambar 2.2 Tali Hemp
(Sumber : google chrome rumahmesin.com)

Tali *hemp* berasal dari New Zealand dan St.Helena Italia dengan bahasa latin *Cannabia Satira*. Karakteristik pada tali hemp yaitu, mempunyai sifat kelenturan yang kurang baik, dengan warna lebih kuning, tidak menggelembung bilamana

kondisi tali dalam keadaan basah, serta mempunyai serat yang lebih tajam dari pada tali manila. Tali *hemp* tergolong sebagai tali yang memiliki kekuatan melebihi tali manila yaitu sebanyak 20% atau (11/5 kali), tetapi karena harga pada tali ini terhitung cukup mahal maka penggunaan tali hemp di kapal telah dilampaui oleh tali manila. Tali ini digunakan sebagai pengikat barang, pengikat layar dan *sounding*.

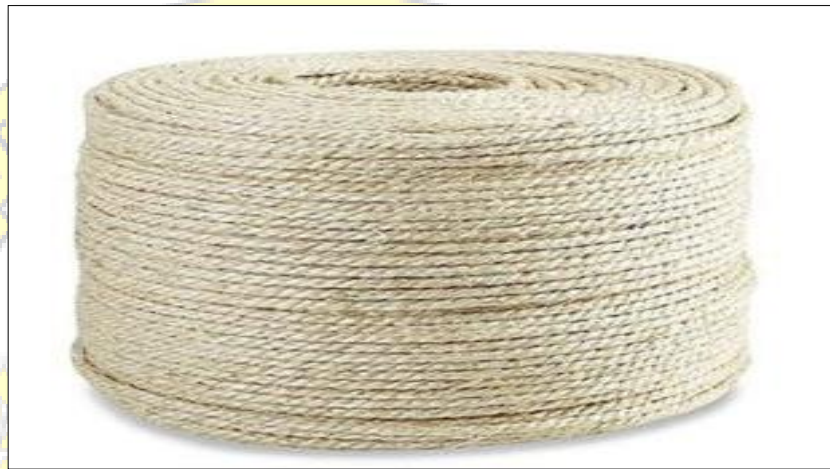
Gambar 2.3 Tali Sisal

Tali sisal banyak terdapat di wilayah Jawa dan Afrika Timur, berasal dari bahasa *Agave Sisalana*, terbuat dari serat-serat daun *Aloe* yang termasuk dalam kategori nanas-nanasan. Tali sisal memiliki sifat kekuatan yang hampir sama dengan tali manila berkualitas sedang. Tali sisal mempunyai identitas tali dengan warna putih kekuningan, tidak licin, serta lebih menggelembung dari tali manila apabila terkena air, bilamana tali

ini digunakan secara berkelanjutan akan mengeluarkan serabut-serabut yang dapat mengganggu pemakaian tali, apabila digunakan dengan tangan terbuka. Tali sisal mempunyai kekuatan antara 9 sampai 13 ton, dengan keliling yang dimiliki 6 inchi.

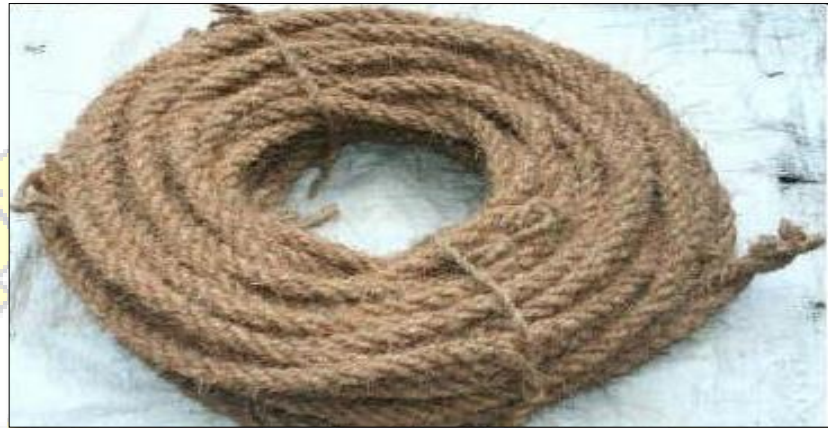
Gambar 2.4 Tali Coir

Tali coir terbuat melalui serat-serat serabut kelapa dengan istilah latin *Cocos Nucivereae* dan benangnya diambil dari India dan Sri Lanka. Karakteristik yang dimiliki oleh tali ini adalah, tali ini sangat lentur, mudah mengapung, berwarna coklat kemerahan, seratnya pendek, menyerap air, serta mudah menjadi busuk apabila disimpan dalam keadaan basah. Tali ini terdiri dari tiga untai dan tiap-tiap untai terdiri dari untaian tiga kali, umumnya berat tali coir setengahnya tali manila dan daya tariknya yang dimiliki seperenam dari kekuatan tali manila yang

memiliki ukuran sama. Daya elastisitas pada tali coir berkisar antara 60 % sampai 100 % dari panjangnya. Kegunaan dari tali coir yaitu untuk membuat pelampung di luar sekoci penolong serta sebagai bahan pembuat *fender* pada tali tambat dan tali tarik.

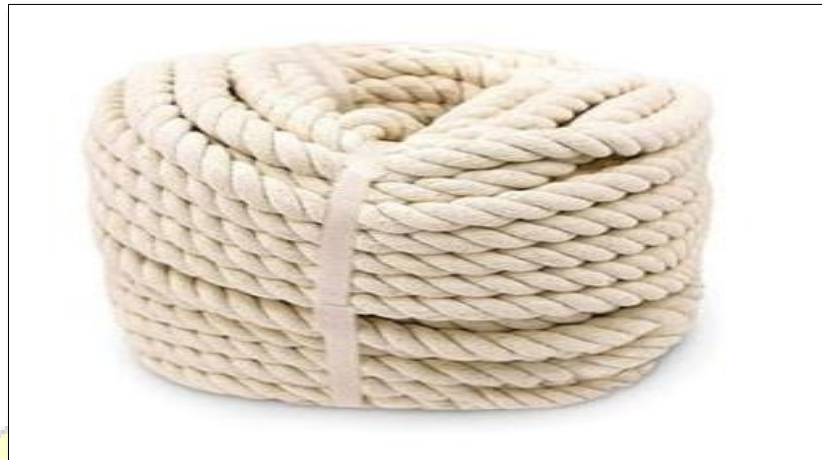
Gambar 2.5 Tali Cotton

Tali cotton atau biasa disebut tali katun merupakan tali terbuat dari serat bunga kapas atau *Gossypium* yang ditemukan di daerah Mexico, Australia, dan Afrika. Tali ini memiliki sifat yaitu lentur, berwarna putih, dan mudah menyerap air dengan kadar tinggi. Tali cotton terdiri dari tiga untai yang lembut, ringan, mudah apabila diberi warna dan yang biasa digunakan untuk keperluan dekoratif. Kelemahan pada tali cotton adalah tidak tahan terhadap air, minyak atau bahan kimia lainnya. Penggunaan tali cotton di kapal biasa digunakan sebagai tali bendera serta pegangan tali tangga di *gangway-gangway* kapal.

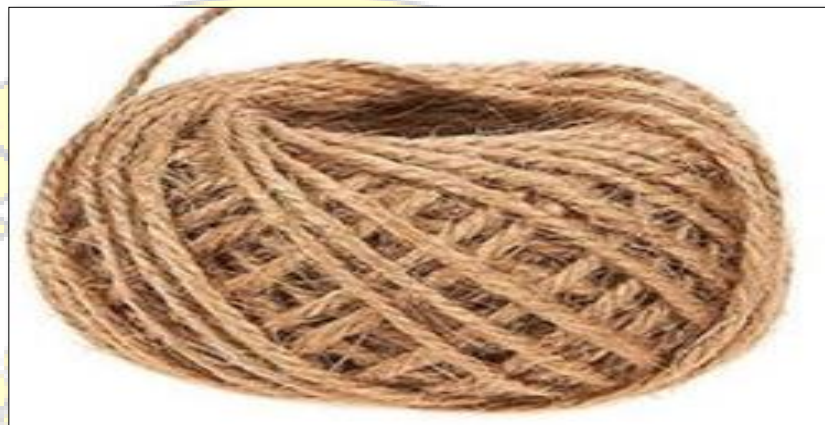
Gambar 2.6 Tali Jute
(Sumber : google chrome megajaya.co.id)

Tali jute berasal dari bahasa latin *Corchorus* yang terbuat melalui serat kulit pohon jute dan berasal dari India. Tali jute mempunyai sifat dan karakteristik yang yaitu berwarna coklat muda, menyerap air, mudah lapuk, ringan, tahan terhadap sinar UV, fleksibel dan lentur, lembuh jika disentuh dan biasa digunakan untuk membuat simbul. Kekuatan pada tali jute berbeda-beda, hal ini tergantung dari besarnya diameter yang dimiliki oleh tali, semakin besarnya diameter kekutan tarik tali semakin kuat. Sebagai contoh tali yang berdiameter 6 mm mempunyai kekuatan putus atau *breaking force* sebesar 180 kN, pada tali dengan diamter 10 mm memiliki batas kekuatan putus mencapai 470 kN, begitu pula dengan tali yang berdiamter 400 mm memiliki *breaking force* 2.600 kN. Tali jute biasa digunakan sebagai bahan untuk keperluan pembuat karung goni serta inti

dari kawat-kawat baja, tetapi untuk pemakaian untuk kawat-kawat baja sendiri lebih banyak menggunakan tali hemp dikarenakan daya tarik yang dimiliki oleh jute kurang memadai. Tali umumnya ini lebih pantas digunakan untuk keperluan dekorasi

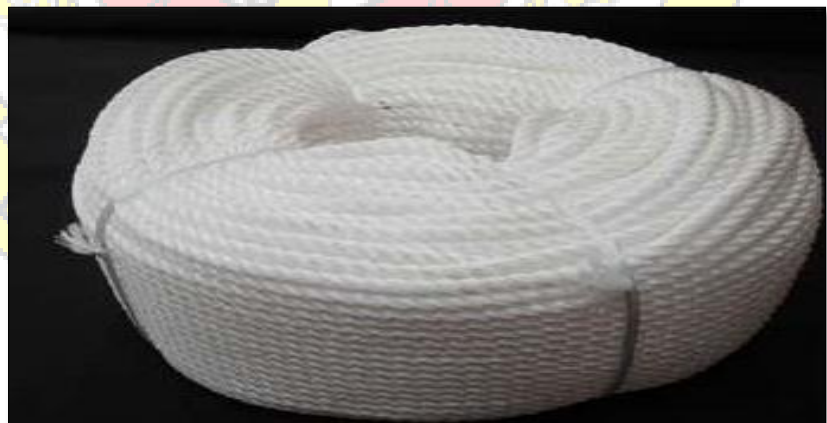
Gambar 2.7 Tali Nylon
(Sumber : google chrome academia.edu)

Tali nylon merupakan jenis tali yang sistem pembuatannya sudah menggunakan mesin. Sifat yang dimiliki tali nylon yaitu mengkilap, terlihat bersih dan tidak lapuk, serta memiliki kekuatan kurang lebih 1,5 sampai 2,5 kali lebih kuat dari tali manila, pada saat basah tali ini hanya memiliki kekuatan 83% dari keadaan kering, mempunyai daya rengang yang cukup besar sehingga apabila diberi beban akan memanjang dan akan kembali ke bentuk semula jika beban dilepas. Daya elastis tali nylon kurang lebih 2,5 sampai 3,5 kali dari tali manila. Tali nylon tahan terhadap air laut, tidak terpengaruh oleh minyak tanah dan bensin kecuali tiner atau bahan lain yang mengandung tiner, namun tali ini dapat meleleh pada suhu 220°C .

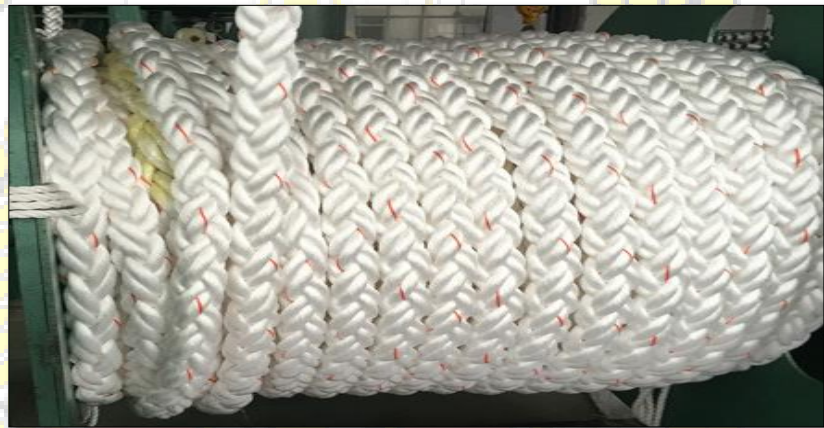
Gambar 2.8 Tali *Polyester*

Tali *polyester* merupakan tali yang terbuat dari serat sintesis *polyester*. Tali ini memiliki kelebihan diantaranya dapat mengapung di dalam air tetapi sedikit tenggelam, memiliki nilai *breaking load* yang setara dengan tali nylon, tidak mudah merenggang, mudah menyerap air, memiliki kekuatan, tahan terhadap sinar UV namun dengan titik 240°C, serta tahan terhadap gesekan.

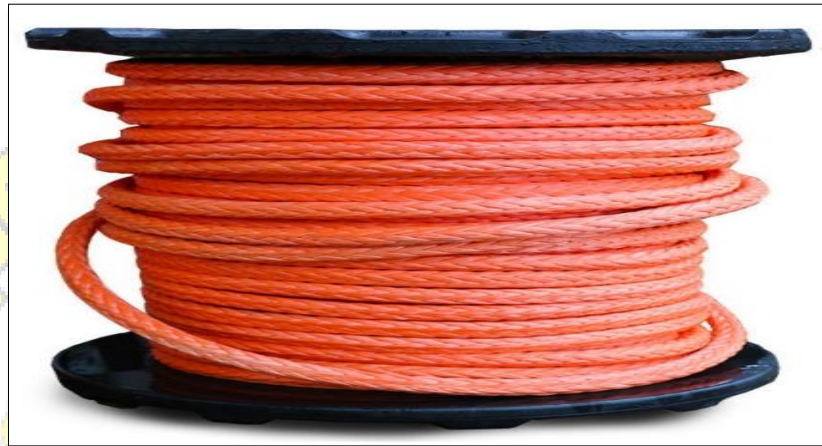
Gambar 2.11 Tali Polyethylene
(Sumber : google chrome id.bossgoo.com)

Tali *polyethylene* terbuat dari serat sintesis *polyethylene* dengan karakteristik tidak terlalu kaku, lebih ringan dengan tali yang lainnya, tahan terhadap sinar matahari dan bahan-bahan kimia, tahan terhadap gesekan, tahan terhadap embun air serta pembusukan, melainkan tidak memiliki kapasitas beban maksimum dan tali dapat meleleh pada suhu 135 derajat *celcius*. Tali *polyethylene* yang dalam keadaan basah mampu menahan beban mencapai 120% dengan memiliki kemampuan daya tarik sebesar 15% sampai 25%. Tali ini disebut sebagai tali PE atau

Poly dan *Ethylene* dengan warna beragam tetapi identik dengan warna biru dan merah. Ukuran pada tali ini berkisar antara 150 meter hingga 200 meter dengan ketebatalan mulai dari 3 mm sampai 24 mm.

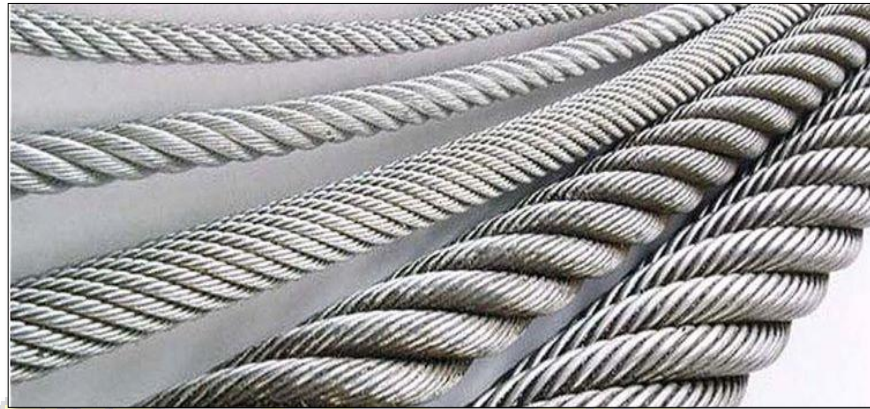
Wire rope atau kawat seling merupakan salah satu material tambatan kapal berjenis *wire* dan terbuat dari kumpulan kawat besi yang dililitkan menjadi satu kesatuan. *Wire rope* memiliki beberapa kelebihan yaitu memiliki kekuatan menahan atau *breaking load* yang tinggi, tidak menyerap air, tahan terhadap gesekan dan segala kondisi cuaca. Kekurangan dari *wire rope* yaitu mudah berkarat dan

memiliki karakteristik kurang fleksibel atau sukar dibentuk.

Gambar 2.12 Wire Rope

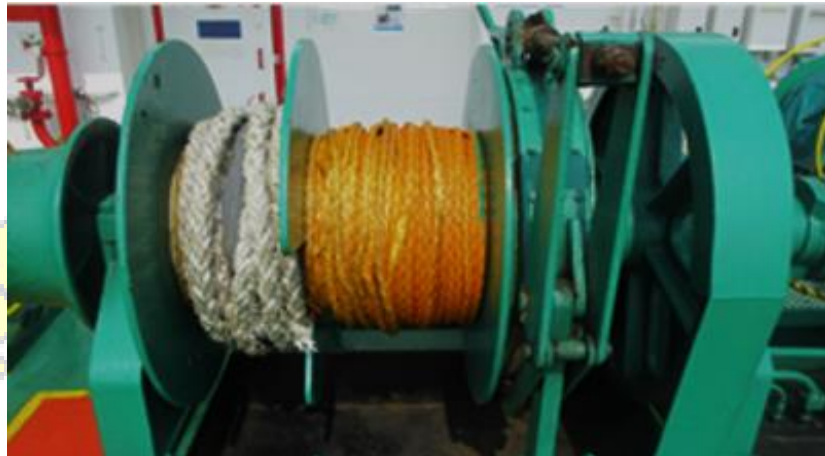
Mooring winch merupakan peralatan *mooring* yang berfungsi untuk menarik, mengulur dan menahan tali *mooring* serta berperan untuk mengukuhkan keadaan tali yang mengalami kencang atau kendur. *Mooring winch* biasanya dioperasikan melalui tenaga hidraulik yang berasal dari kamar mesin dengan oli sebagai pelumas *winch*. *Mooring winch* memiliki kapasitas desain rem yang digunakan untuk menahan beban putus tali dan biasanya dirancang untuk menahan 80% beban putus tali namun

hanya di atur 60 % untuk menahan tali tambat, bagi kapal tanker pengujian kapasitas rem dilakukan dengan interval tidak melebihi 12 bulan.

Gambar 2.13 Mooring Winch
(Sumber : *Mooring System Management Plan Lines Management Plan 2021 format PIS rev August 2021*)

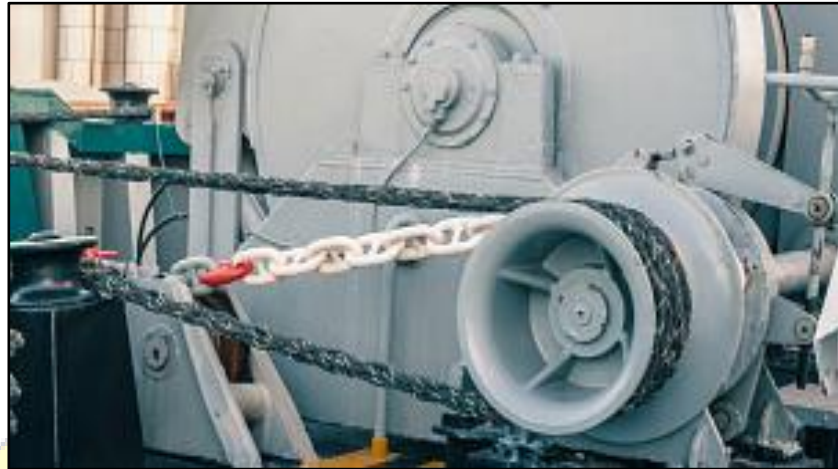
Capstain merupakan peralatan mekanis yang digunakan dalam proses kegiatan *mooring*. Peralatan ini biasanya memiliki desain yang berbentuk silinder atau drum horizontal yang ditempatkan secara vertikal di dek kapal. Drum ini memiliki alur vertikal sekelilingnya berfungsi untuk menarik tali penambat yang digerakan melalui tenaga mekanik sehingga menghasilkan putaran kuat. *Capstain* biasa digunakan dalam pelaksanaan kegiatan *mooring* sebagai penarik tali sesuai dengan kebutuhan tambatan.

Gambar 2.14 Capstain
(Sumber : google chrome 2018)

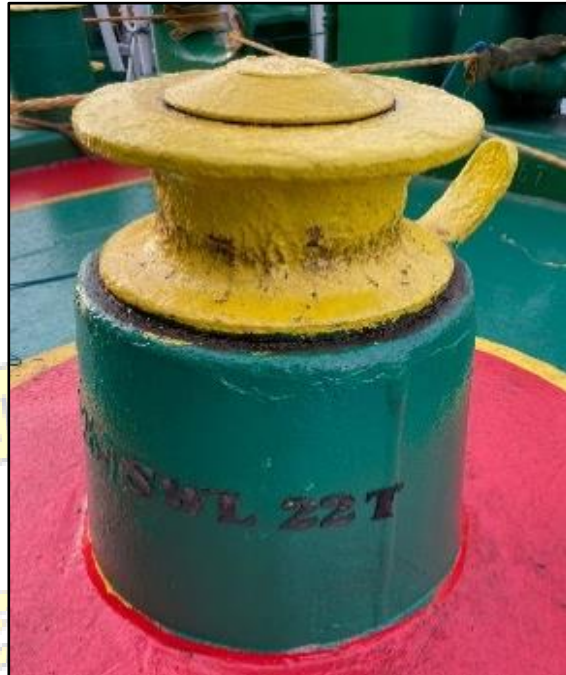
Fairlead merupakan salah satu komponen dalam pelaksanaan kegiatan *mooring*, dipakai untuk mengarahkan tali agar terhubung kepada peralatan lain dalam menunjang pelaksanaan *mooring*. *Fairlead* dipasang di dasar geladak yang melingkar, memiliki bentuk menyerupai *roller* dan berfungsi untuk menghindari adanya gesekan tali yang berlebihan saat kapal bergerak ataupun adanya beban yang kuat.

Gambar 2.15 Fairlead

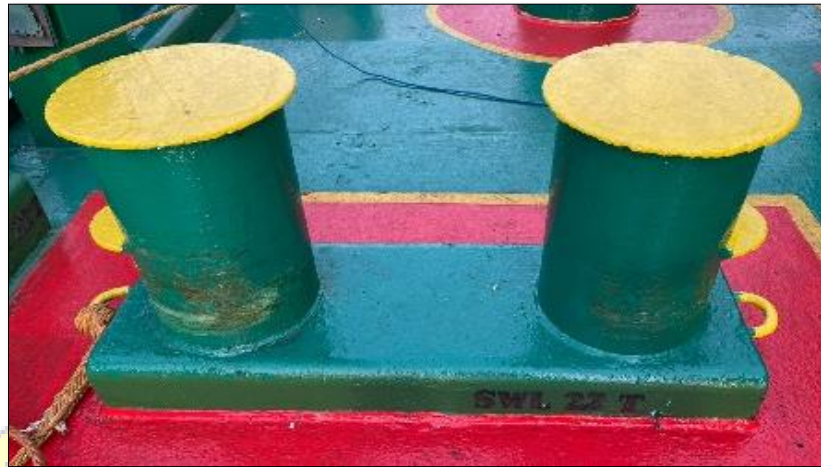
Bolder merupakan salah satu konstruksi kapal yang digunakan sebagai tambatan untuk melilitkan tali *mooring* saat kapal di *jetty* agar tetap berada pada posisinya, serta memperkuat keamanan dan stabilitas kapal. *Bolder* terbuat dari beton atau baja yang kuat dan dipasang secara permanen ditempat strategis. Setiap *bolder* memiliki SWL (*Safe Working Load*) yang berbeda tergantung dengan besarnya konstruksi pada masing-masing kapal.

Gambar 2.16 Bolder

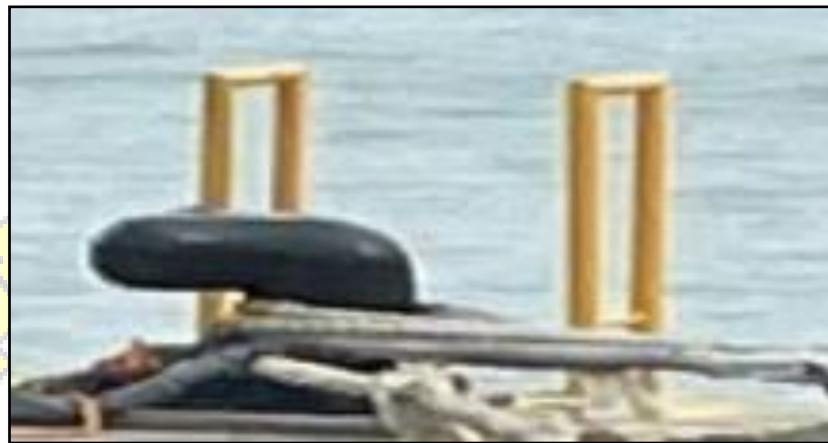
Dolphin merupakan peralatan tambat yang digunakan untuk menahan bangunan yang berada di area dermaga yang digunakan sebagai penghubung serta pengikat tali tambat saat kapal bersandar. *Dolphin* terdiri dari dua bagian yaitu *dolphin* penahan (*breasting dolphin*) dan *dolphin* penambat (*mooring bits dolphin*). Saat kapal sandar di *Jetty* LPG Sluke Rembang jenis *dolphin* yang digunakan ialah *mooring bits dolphin*. Peralatan penambat ini dirancang untuk menahan kapal terhadap gaya horisontal yang ditimbulkan oleh benturan kapal dengan adanya tiupan angin, dan dorongan arus sehingga mengenai badan kapal. Pembuatan *dolphin* didasarkan pada kondisi *hidrooceanografi* (pasang arus dan sedimen), didukung dengan keadaan angin serta gelombang tinggi di wilayah dermaga. Pembuatan *dolphin*

disesuaikan pada spesifikasi kapal terbesar yang akan sandar dengan memperhitungkan karakteristik bobot kapal (GT), *length overall* (L), *molded breadht* (B) serta *full load draft* (d).

Gambar 2.17 Dolphin
(Sumber : *Circular Latter Unsafe Condition*
PT. Pertamina International Shipping)

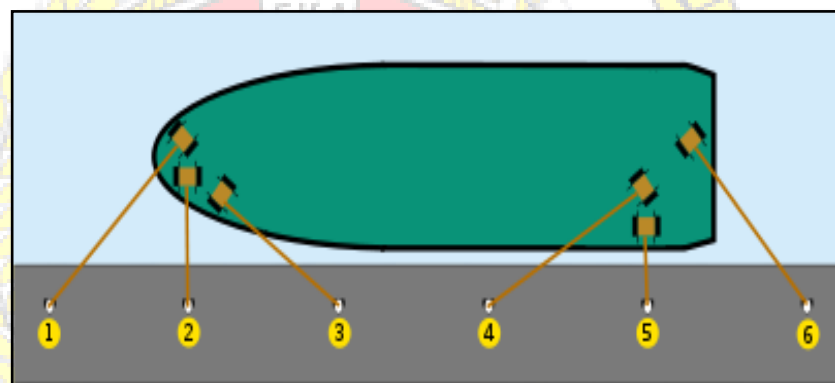
Pola tambat menurut OCIMF (*Oil Companies International Marine Forum*) adalah pola tambat dasar atau *general principle mooring system* di mana pola tambat ini terdiri dari beberapa tali diantaranya :

Gambar 2.18 Standard Mooring Pattern
(Sumber : *Mooring System Management Plan*)

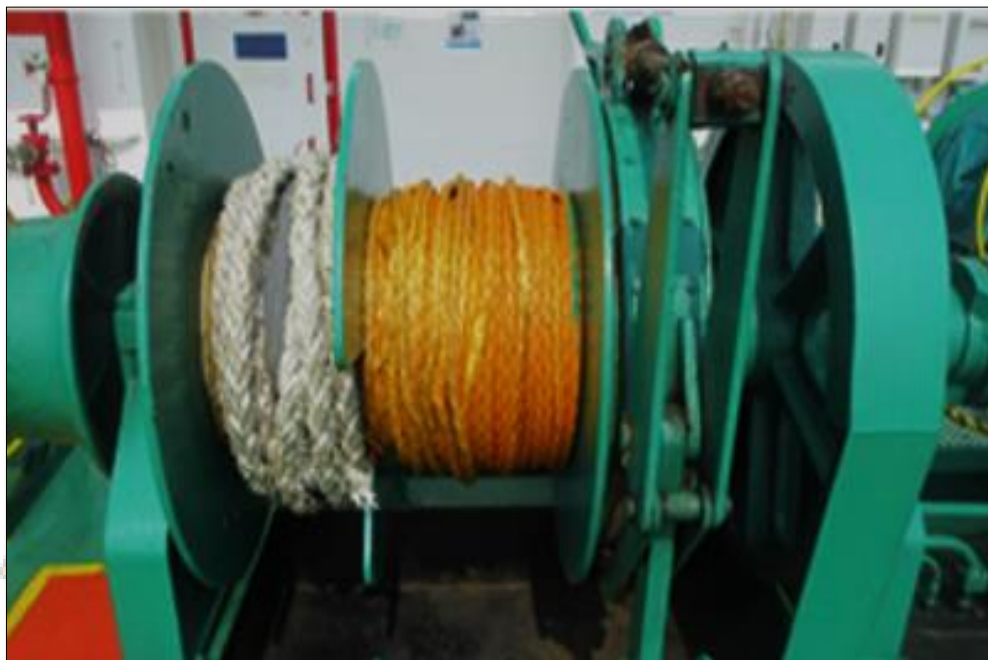
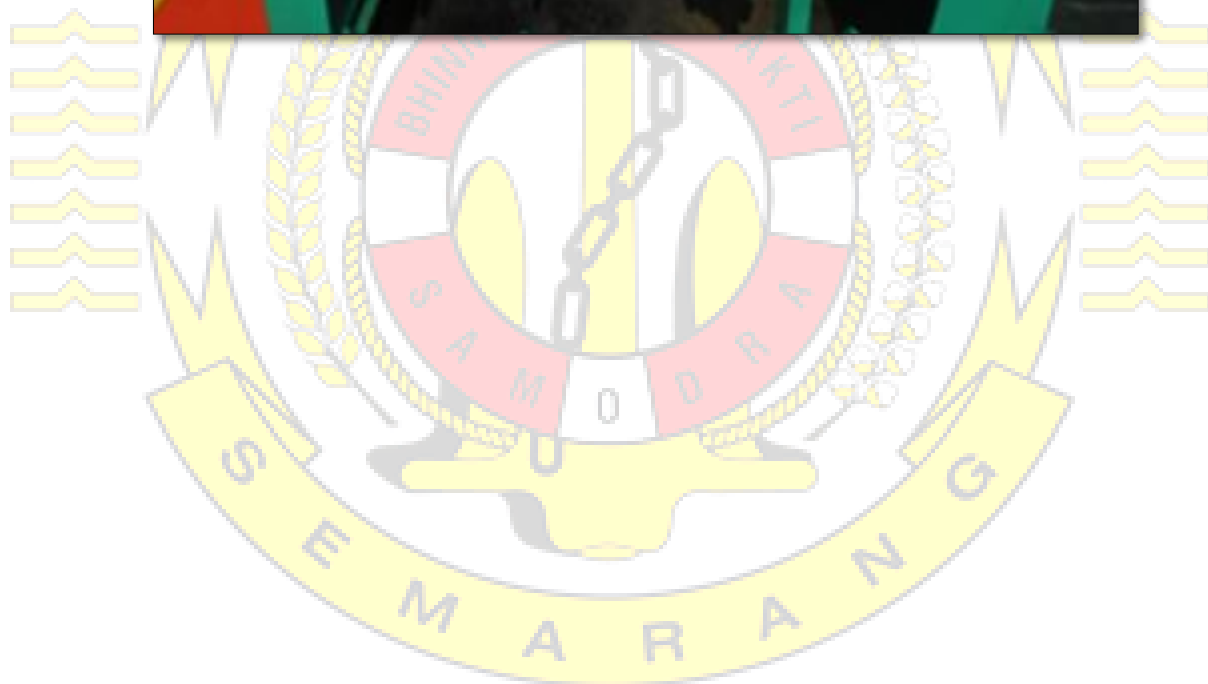
5. KONDISI TALI SEBELUM PUTUS

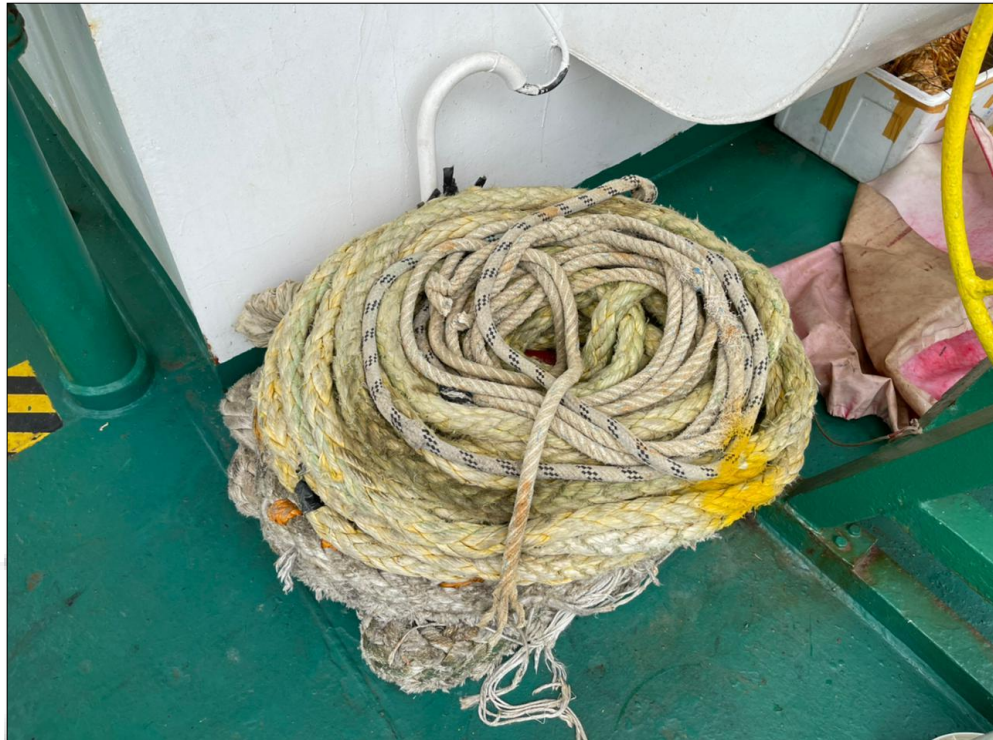
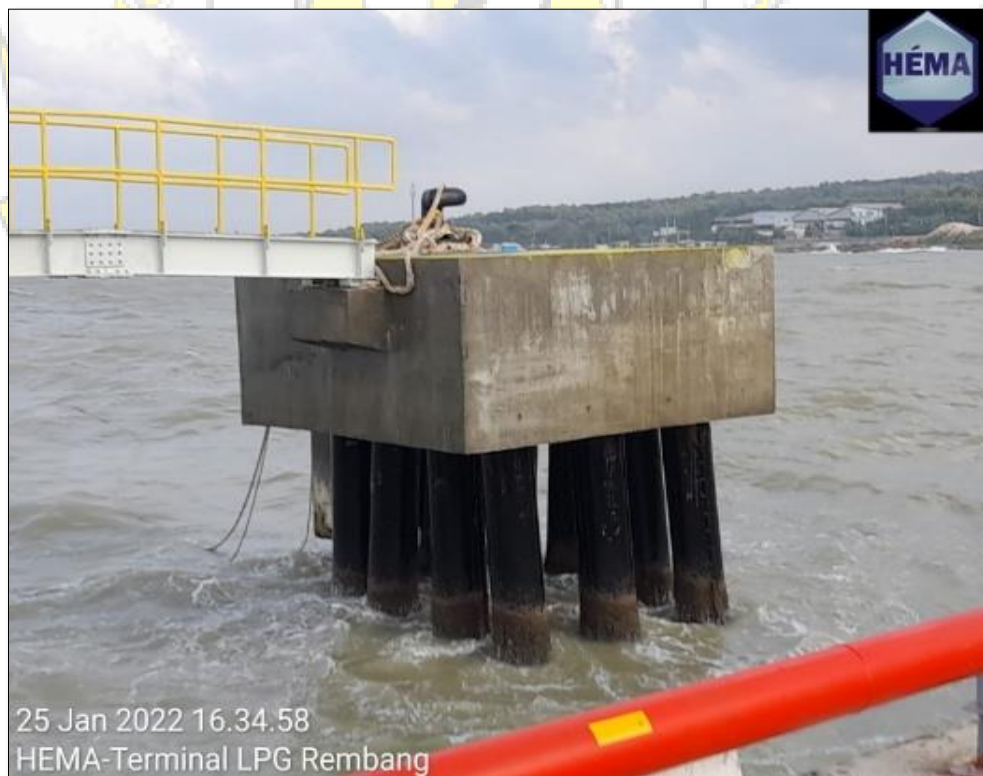
6. KONDISI TALI *MOORING* SETELAH PUTUS

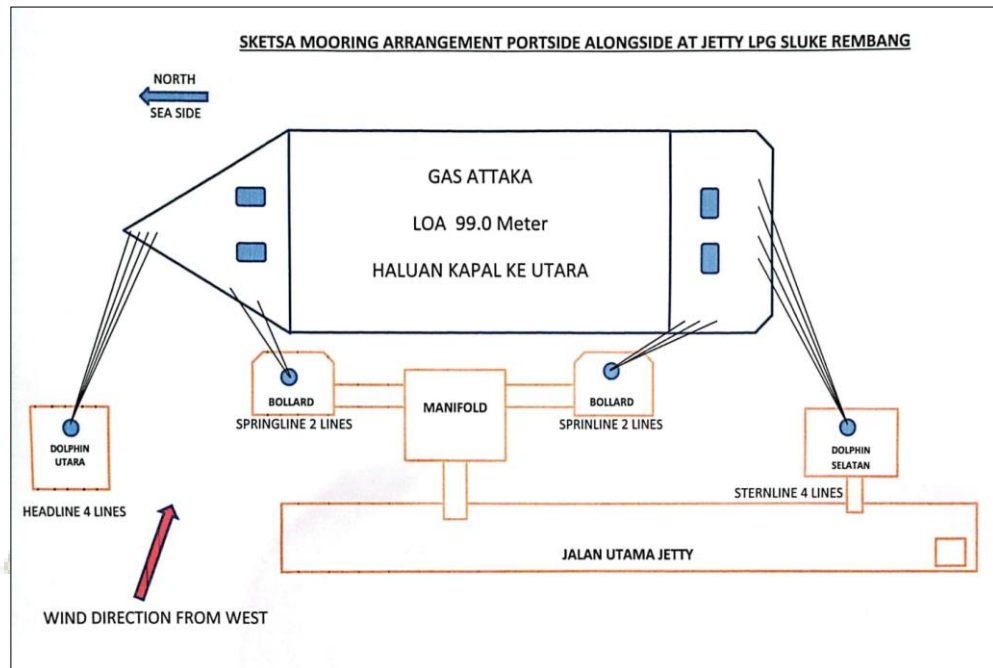
7. SKESTA PENGGUNAAN TALI *MOORING*
