**ANALISIS PUTUSNYA STERN LINE PADA KAPAL MT.  
MAUHAU DI PELABUHAN KUMAI**

**SKRIPSI**

**Untuk memperoleh gelar Sarjana Terapan Pelayaran pada  
Politeknik Ilmu Pelayaran Semarang**

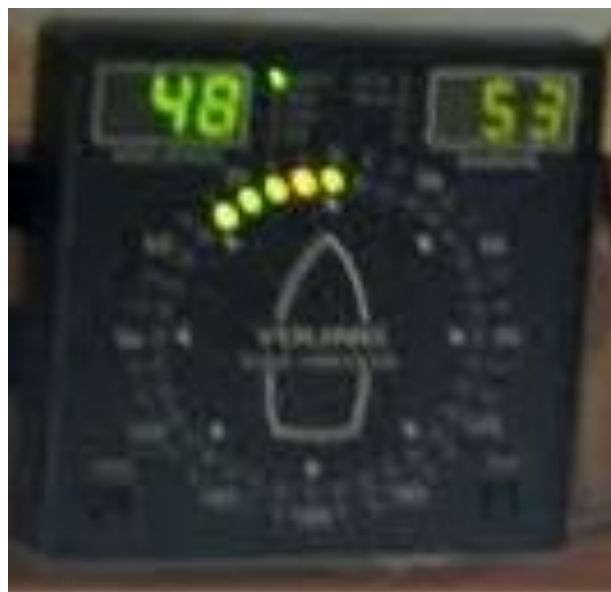
Gambar 2.3 Anemometer

Dibutuhkan banyak tenaga untuk menambatkan tali kapal ke *bollard* dermaga pada saat angin datang dari darat. Dengan besarnya kecepatan angin, sangat sulit apabila arah angin berlawanan dengan posisi kapal untuk lepas sandar di pelabuhan. Mengingat angin dapat berubah sewaktu waktu berubah arahnya baik kedepan, kebelakang maupun kesamping. Putusnya *stern line* pada kapal MT. Mauhau juga diakibatkan angin. Angin pada saat itu berkecepatan 48 knot.
