**TERJADINYA *OVERHEATING GEARBOX* YANG
BERPENGARUH TERHADAP *SHAFT PROPELLER*
PADA KAPAL MT. CISM 02**

SKRIPSI

**PROGRAM STUDI TEKNIKA DIPLOMA IV
POLITEKNIK ILMU PELAYARAN SEMARANG
SEMARANG
2023**

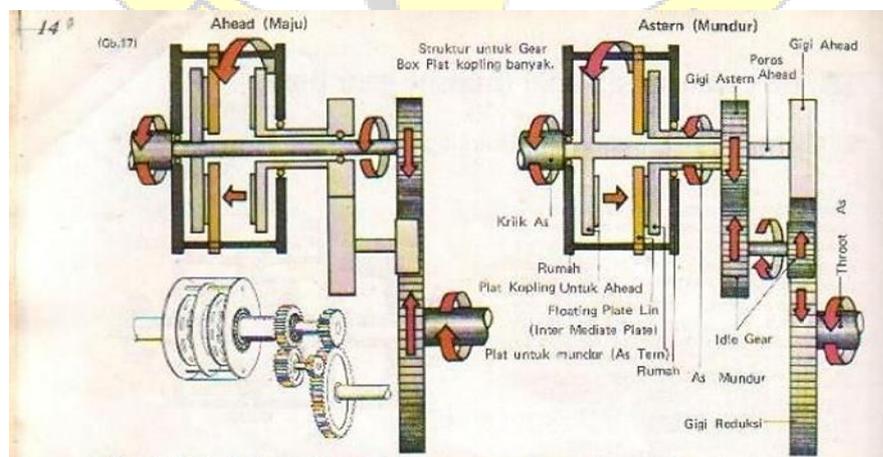
Gambar 2.2. Sistem Perubahan Arah Putaran

Berikut gambar sistem perubahan arah perputaran:

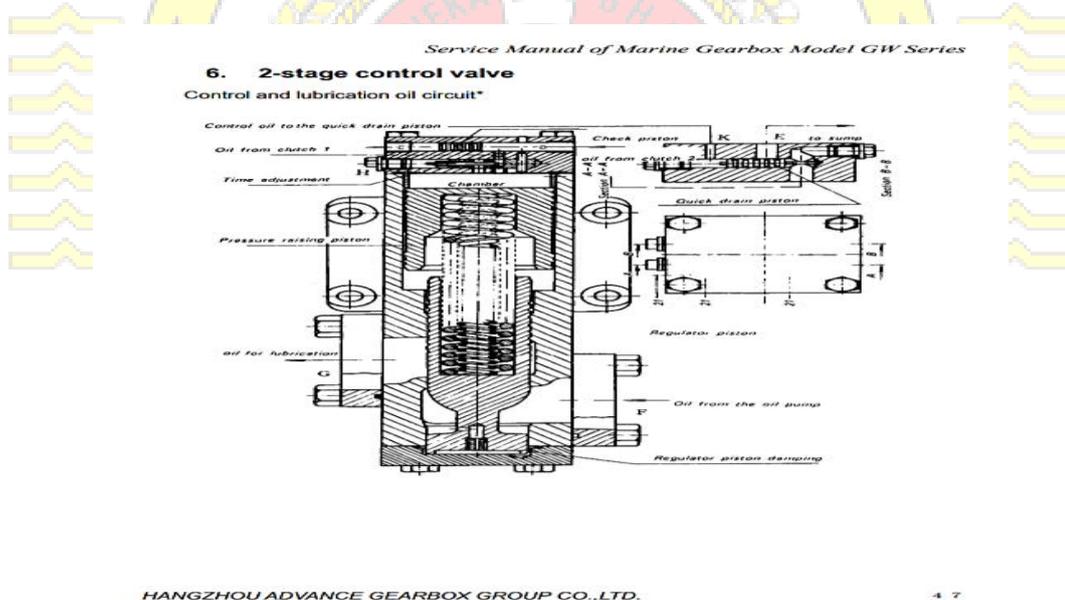
Gambar 2.3. 2-Stage Control Valve
Sumber: *Hangzhou Advance Gearbox Group CO. LTD*

Control valve adalah kombinasi dari beberapa *valve* yang bekerja pada fungsinya masing-masing, antara lain:

- a. *Modulating relief valve*;
- b. *Quick return valve*;

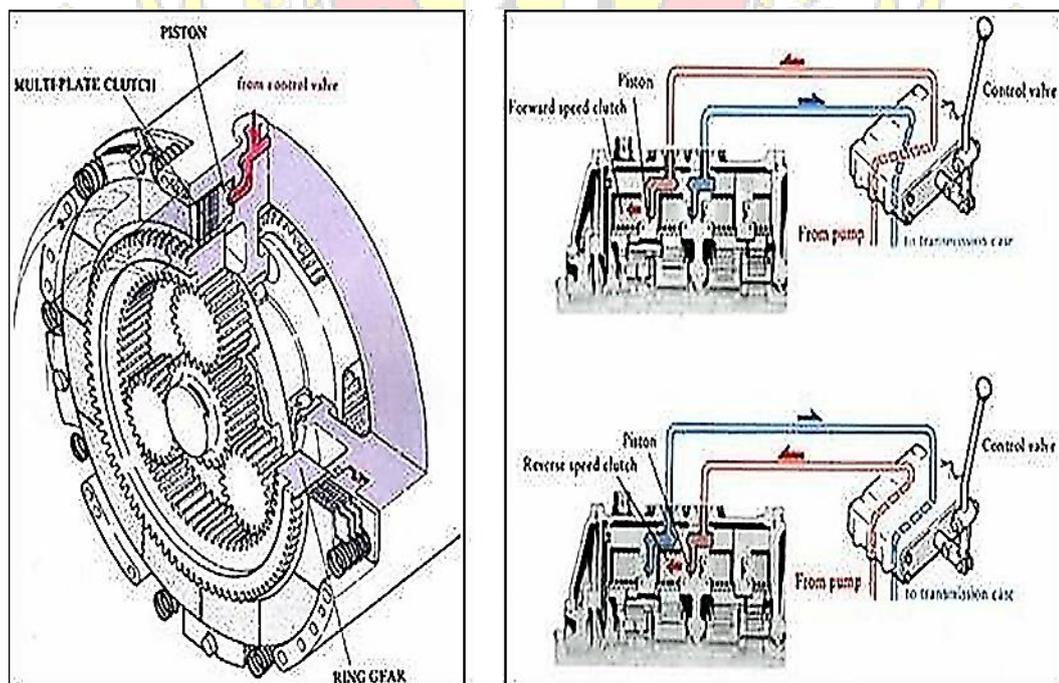
Gambar 2.4. *Control Valve*

Fungsinya: mengarahkan aliran *oil* ke *directional clutch* (*forward-reverse*) dan *drain*. Kapasitas aliran maksimum dan tekanan yang turun saat melewati *valve* merupakan pertimbangan utama.

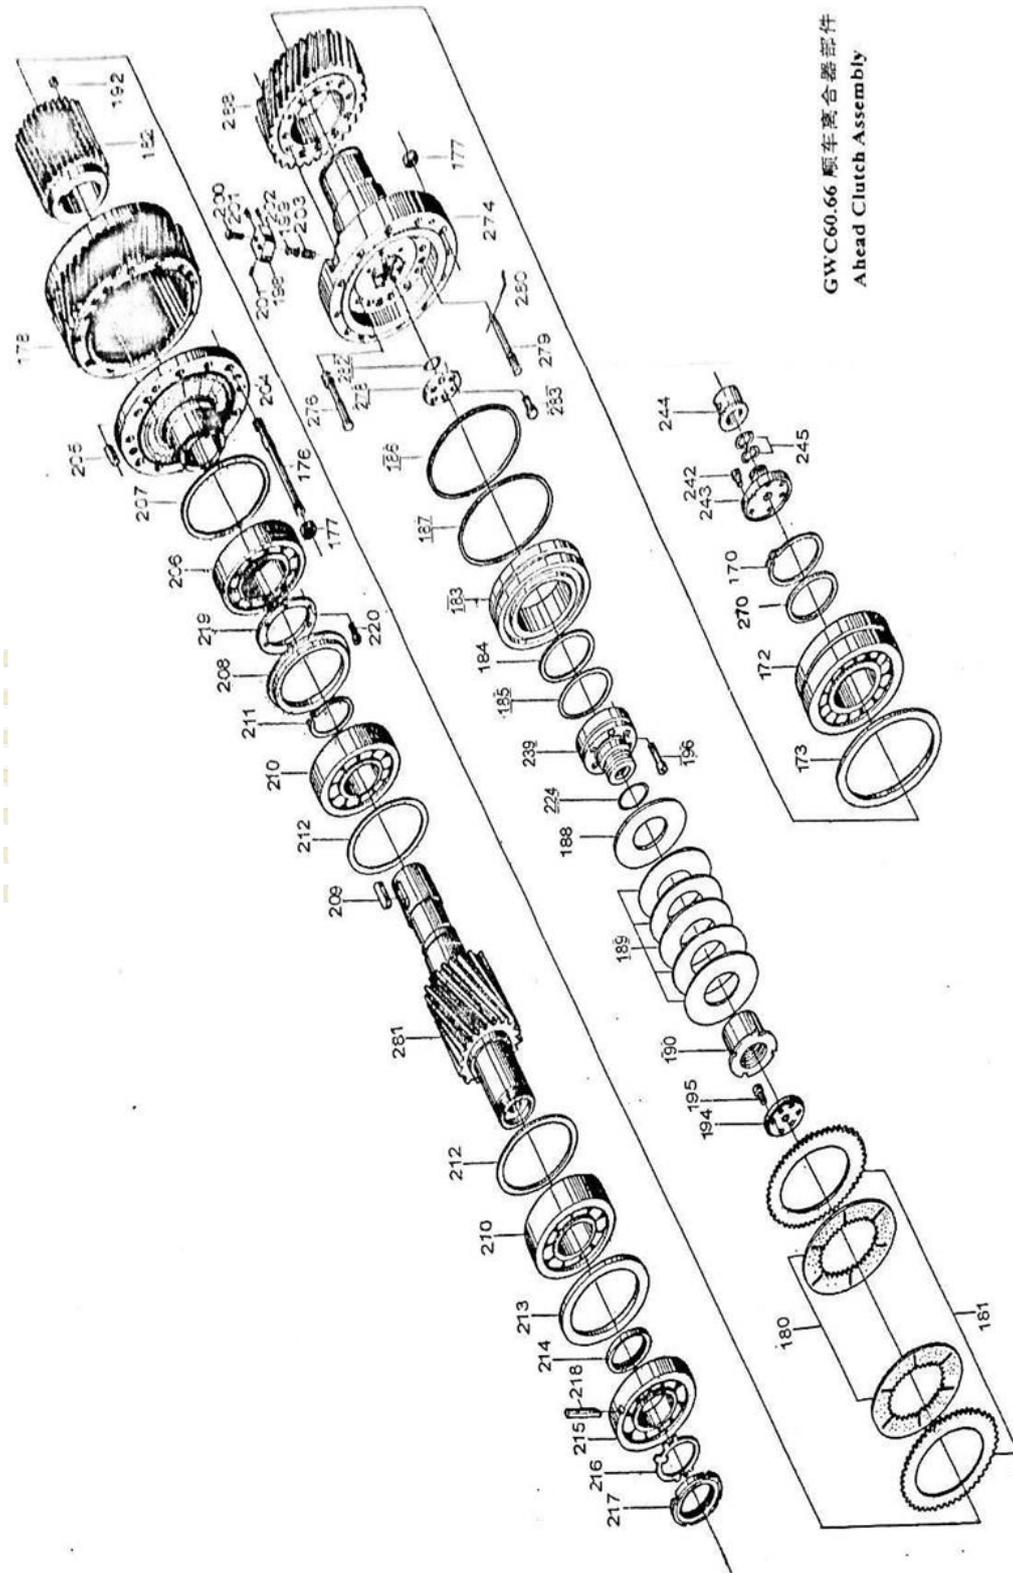
GW C60.66 顺车离合器部件
Ahead Clutch Assembly

序号 Item	名称 Parts Name	图号及代号 Parts No.	数量 Qty	备注 Remark
57	螺钉 M10×25 Screw	GB/T70-85	6	242
58	封油环 Sealing ring	300-01-016	2	245
59	进油衬套 Bushing	GWC52.59-05-143	1	244
60	O形圈 80×2.65 O-ring	GB3452.1-92	1	224

(Ahead Clutch Assembly)

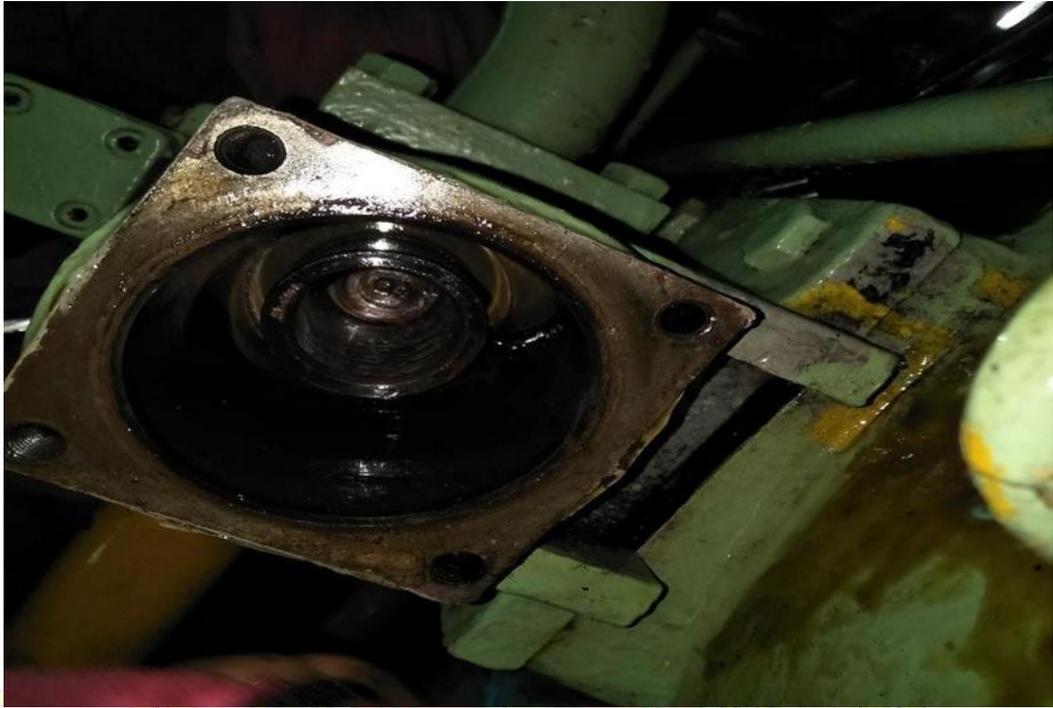
Lampiran 3. Pengecekan Pada *Control Valve*

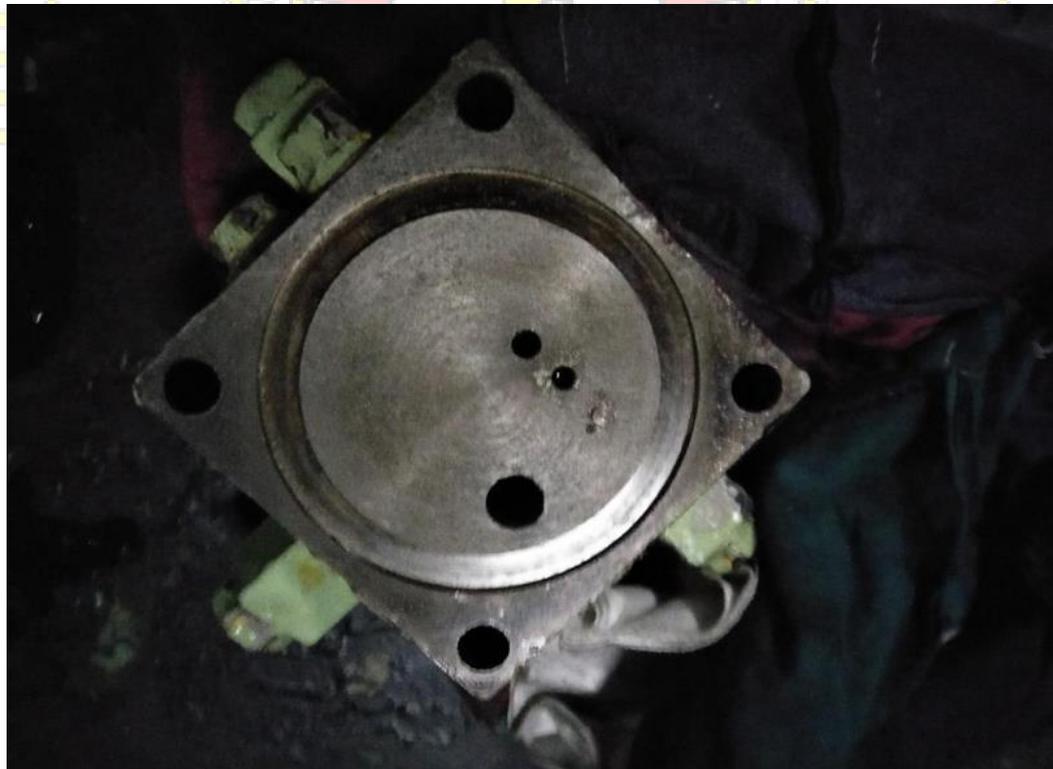
Lampiran 4. *Control Valve* Tidak Terdapat Kerusakan dan Dalam Kondisi Normal

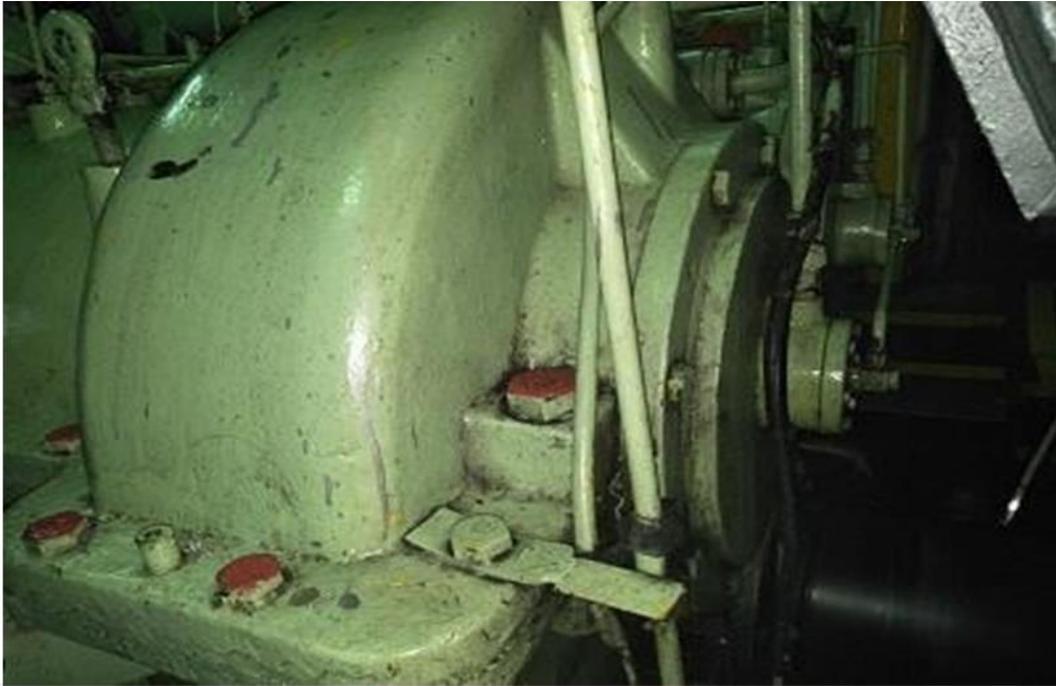
Lampiran 5. Bagian *Ahead Mode* Dari Gearbox

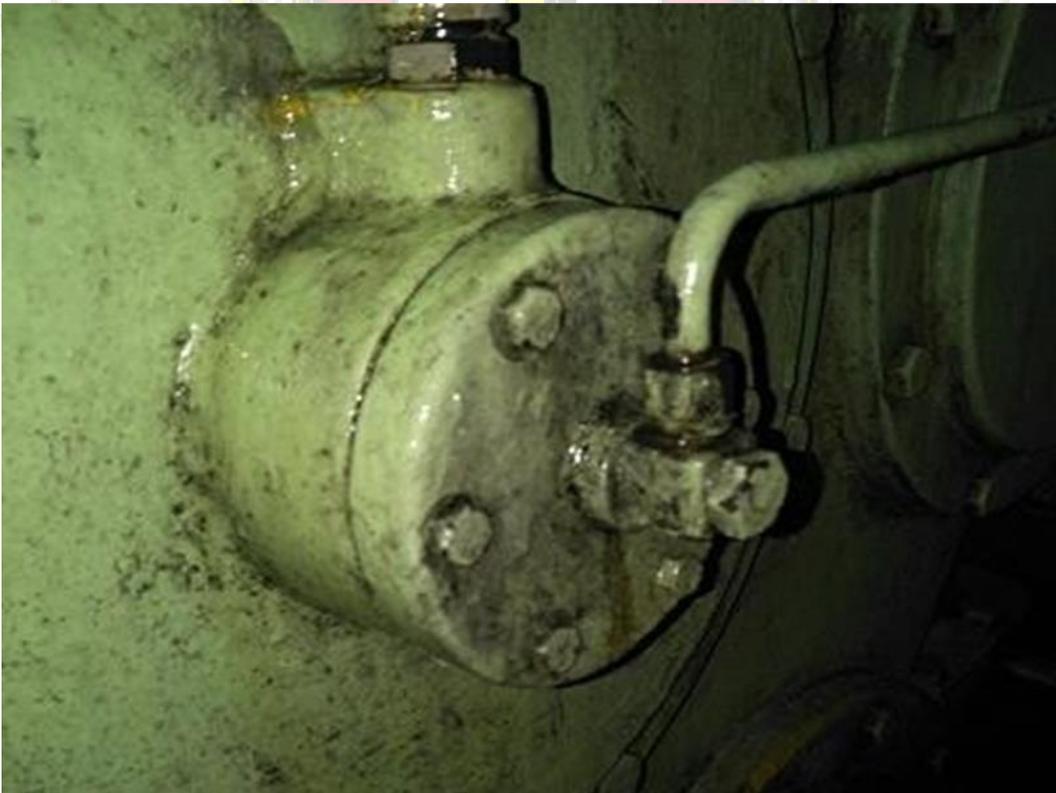
Lampiran 6. Cover Kecil bagian *Ahead Mode* Dari Gearbox

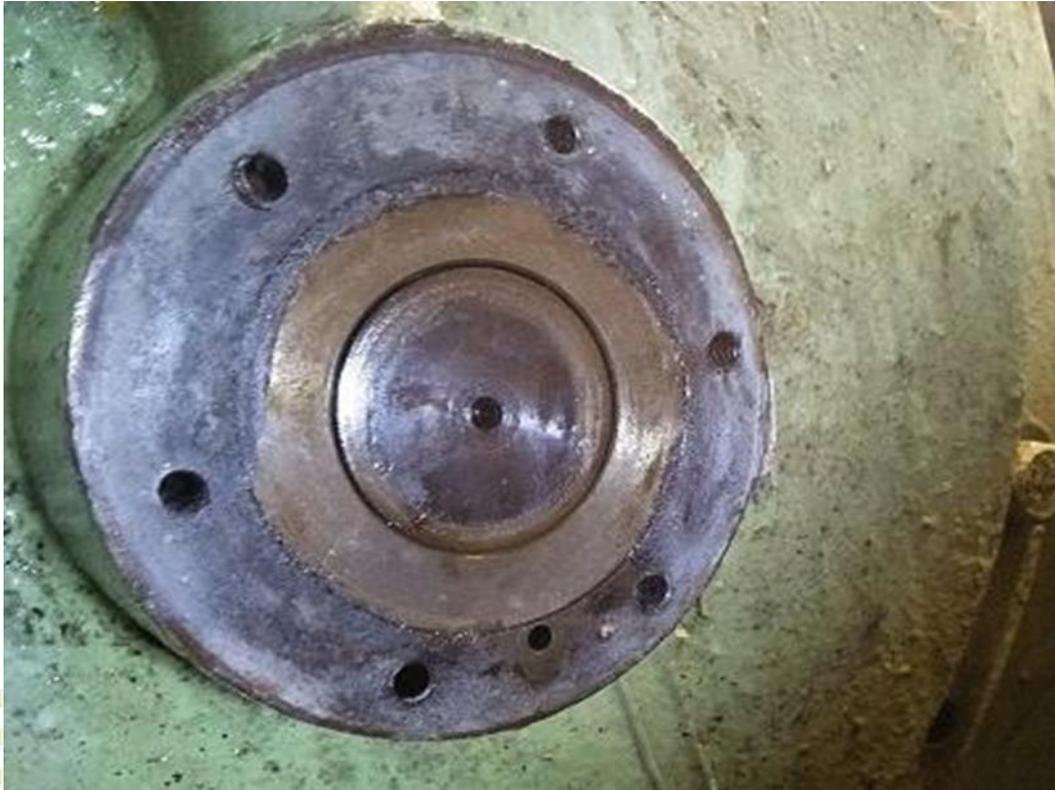
Lampiran 7. Pelepasan *Cover Kecil* Bagian *Ahead Mode*

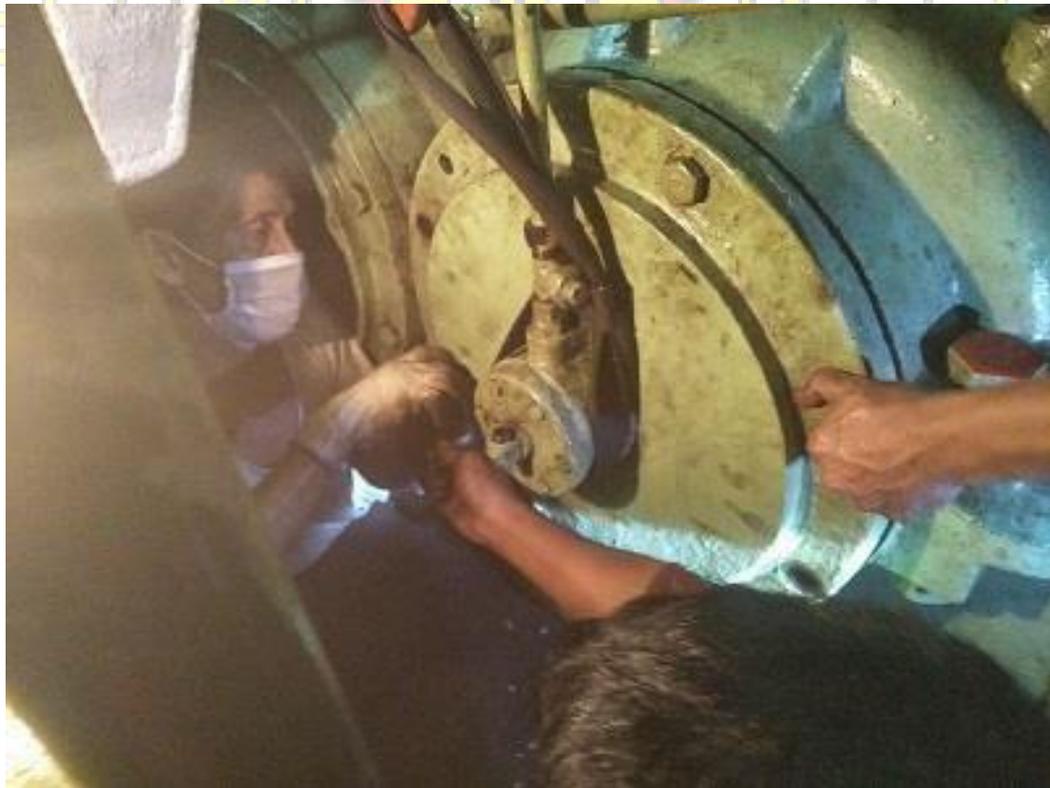
Lampiran 8. Pelepasan *Cover Besar* Bagian *Ahead Mode* Dari *Gearbox*

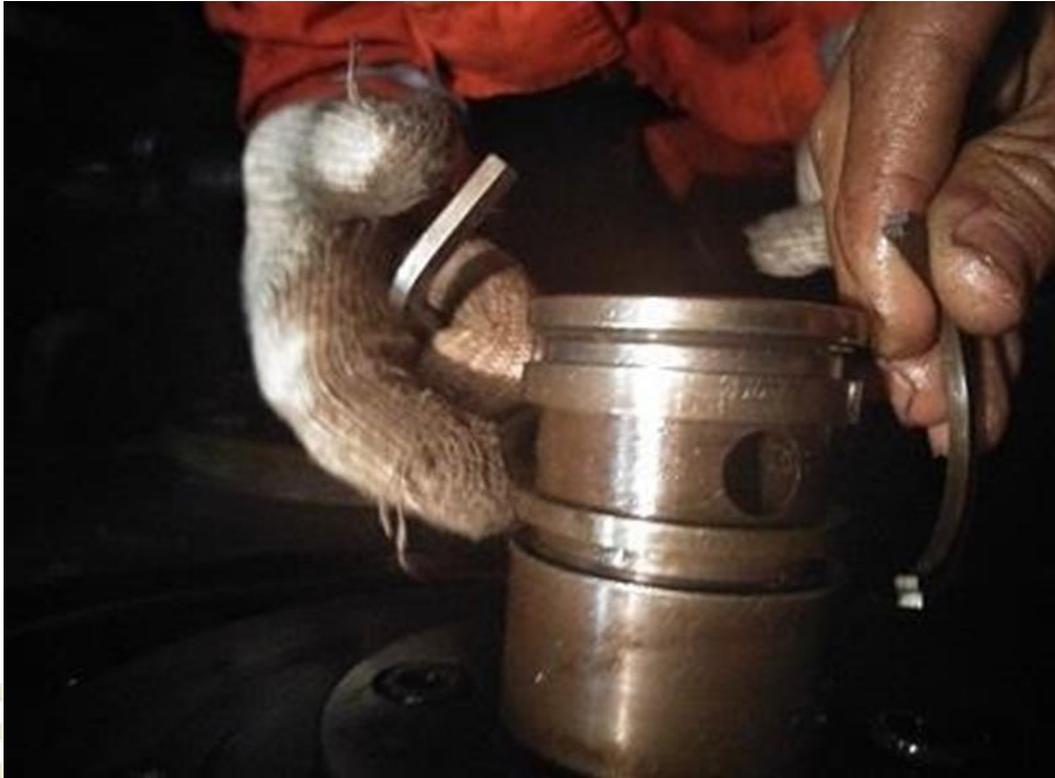
Lampiran 9. Kerusakan Pada *Sealing Ring*

Masinis 2 : *Sealing ring* yang rusak menyebabkan minyak lumas yang masuk ke *gearbox* untuk menekan *clutch* akan lolos sehingga tekanannya juga akan menurun mengakibatkan tekanan yang diperlukan untuk bisa menekan *clutch* dengan maksimal tidak tercapai dan menyebabkan *clutch gear* tidak masuk secara maksimal atau disebut juga menggantung itu tadi. Hal tersebut lah yang menyebabkan proses gerak maju pada *gearbox* menjadi terhambat.

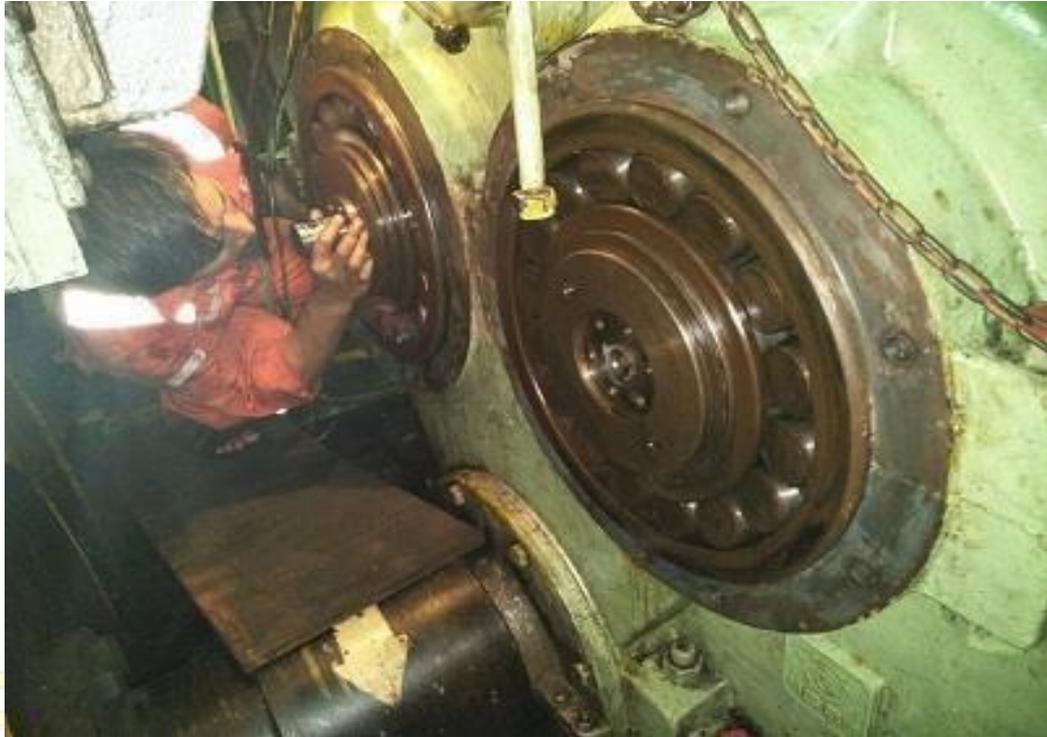
Lampiran 11. Pelepasan *Oil Filter Seat* Dari Dudukannya

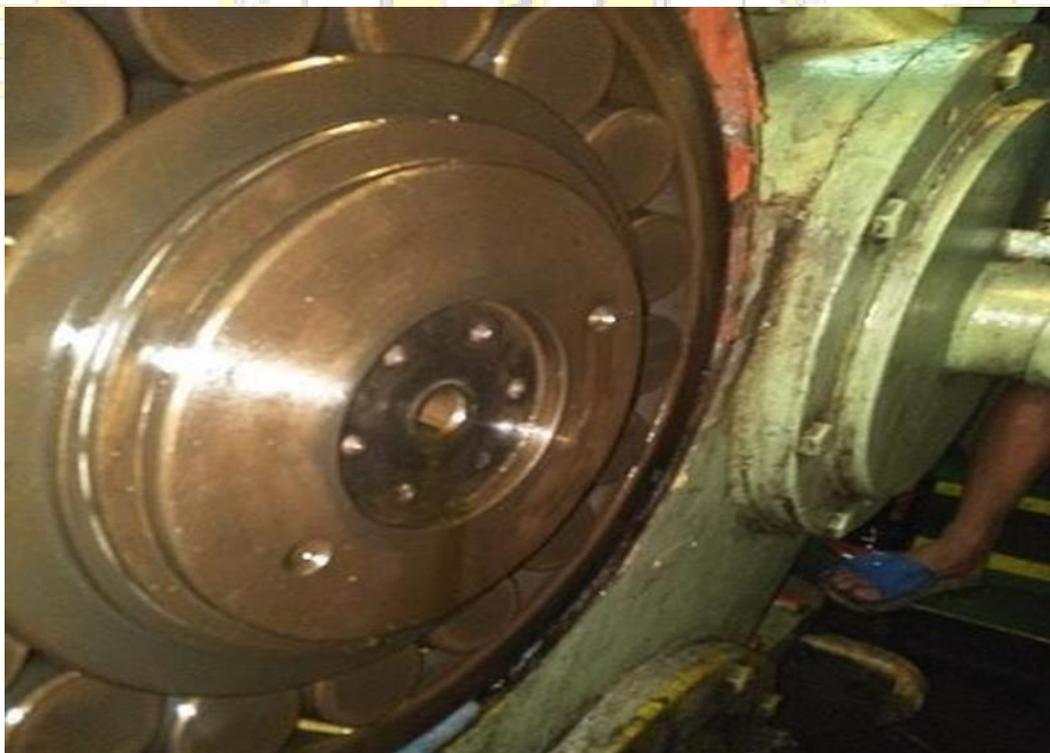
Lampiran 12. Kondisi Setelah *Oil Filter Seat* Dilepas

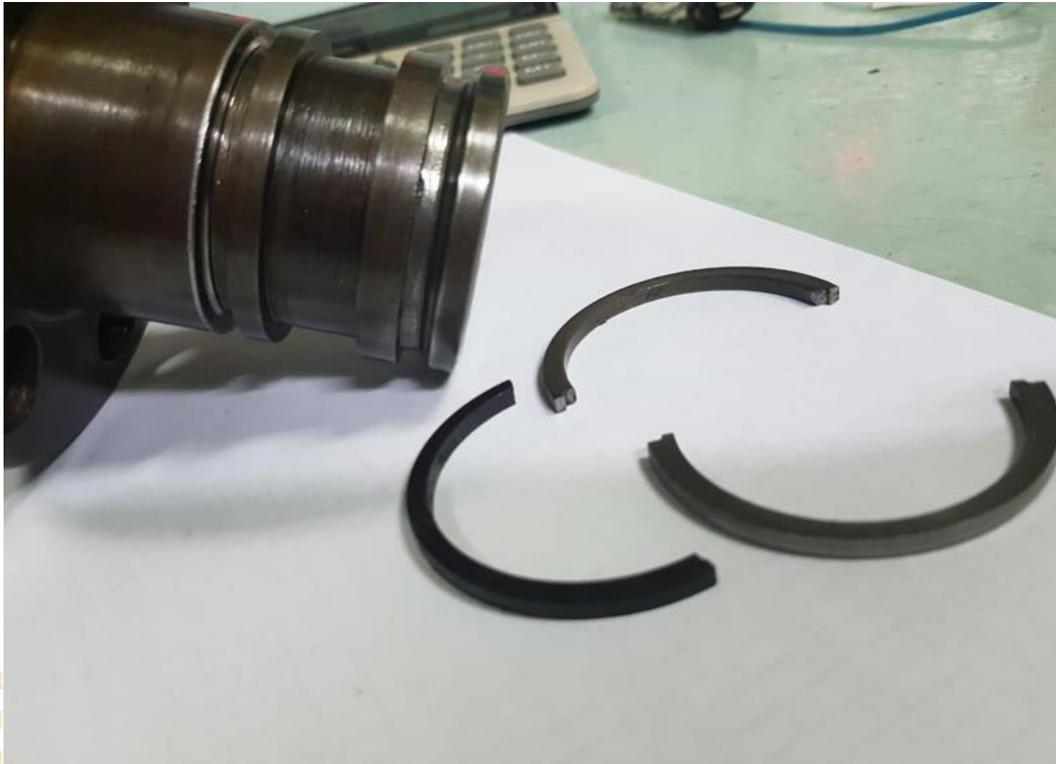
Lampiran 13. Bagian *Oil Filter Seat* dan *Sealing Ring* Yang Mengalami Keausan

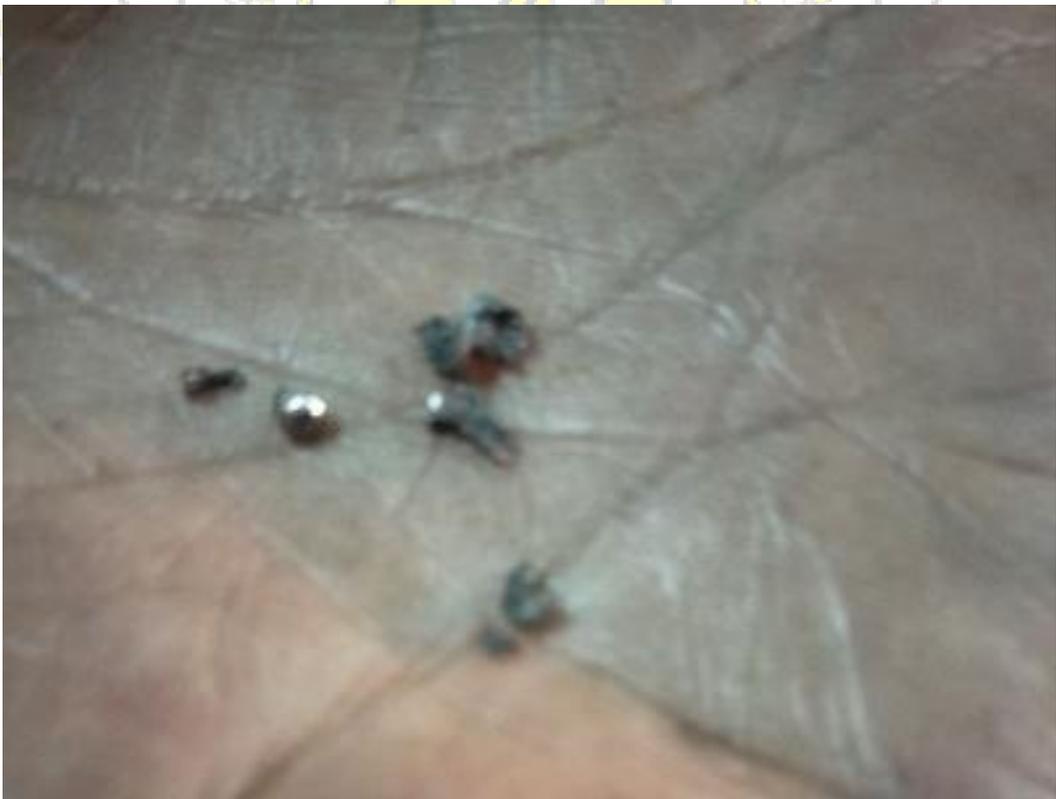
Lampiran 14. Kerusakan Pada *Sealing Ring* Mengalami Pecah

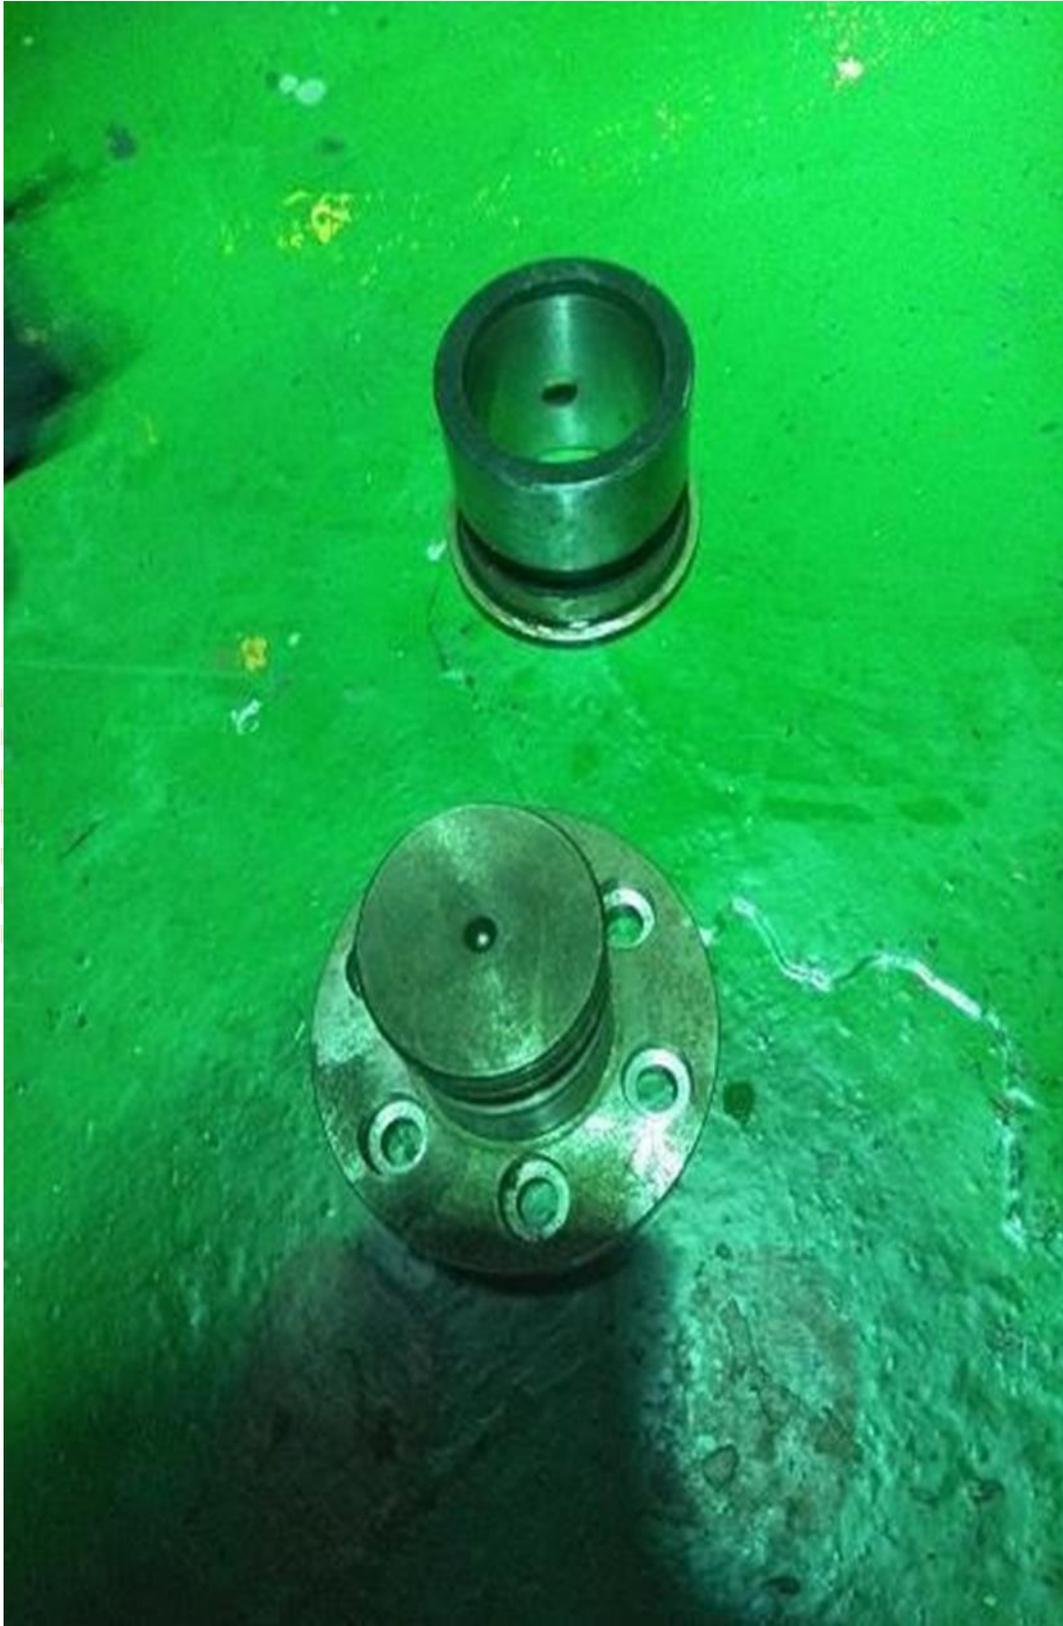
Lampiran 15. Pelepasan *Oil Filter Seat* dan *Bushing*
