**ANALISIS PATAHNYA *SPINDLE VALVE* PADA
GENERATOR YANMAR 6EY18(A)L DI MV. KHARIS
TRINITY**

SKRIPSI

**PROGRAM STUDI TEKNIKA DIPLOMA IV
POLITEKNIK ILMU PELAYARAN
SEMARANG
2023**

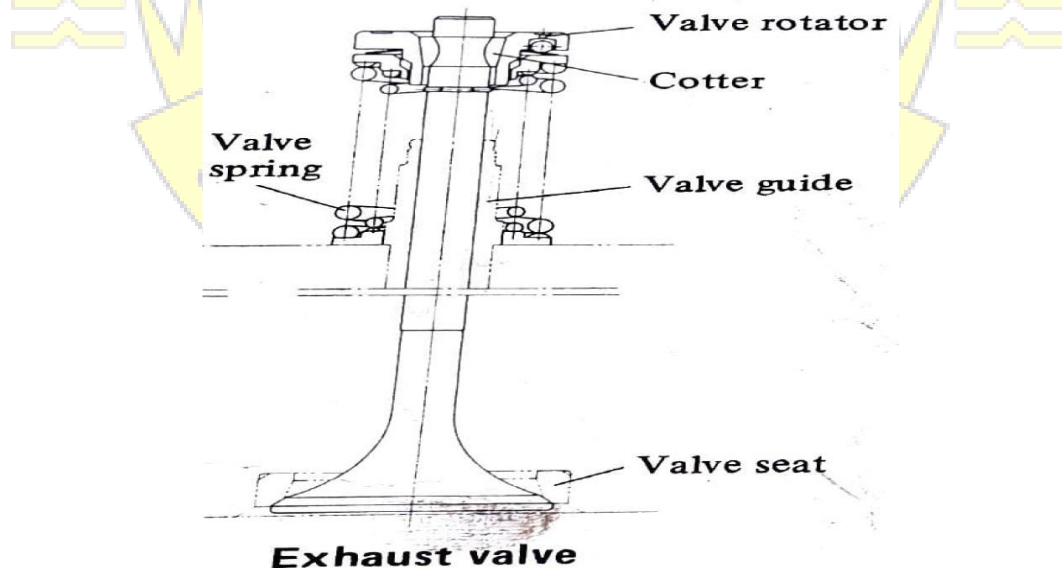
Gambar 2.2 Bagian – bagian katup

b. Bagian-Bagian *Exhaust Valve* (Katup Gas Buang)

Pada *instruction manual* instruksi untuk generator diesel YANMAR 6EY18(A)L, dijelaskan bahwa katup gas buang terdiri dari beberapa komponen yang dapat dijelaskan, seperti:

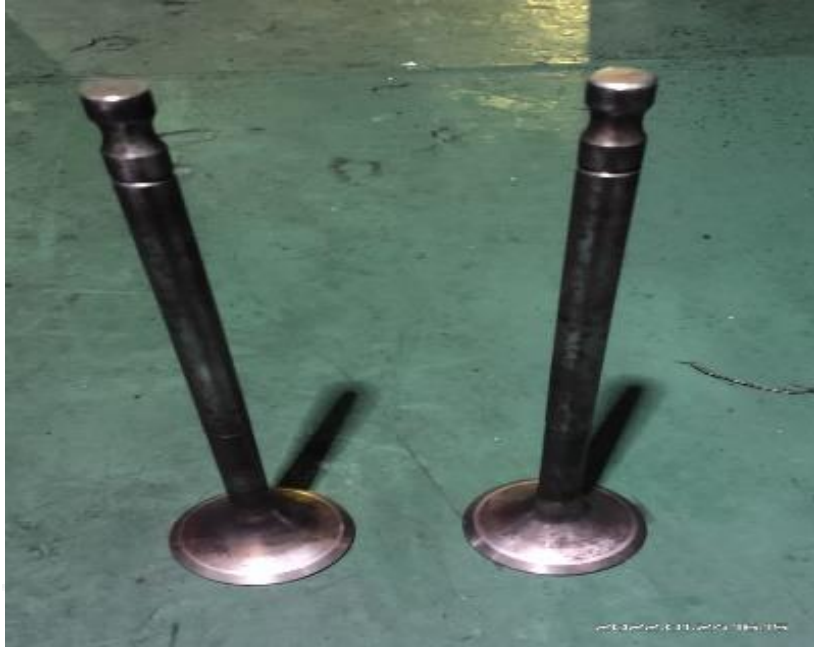
Valve yang sudah di lapping

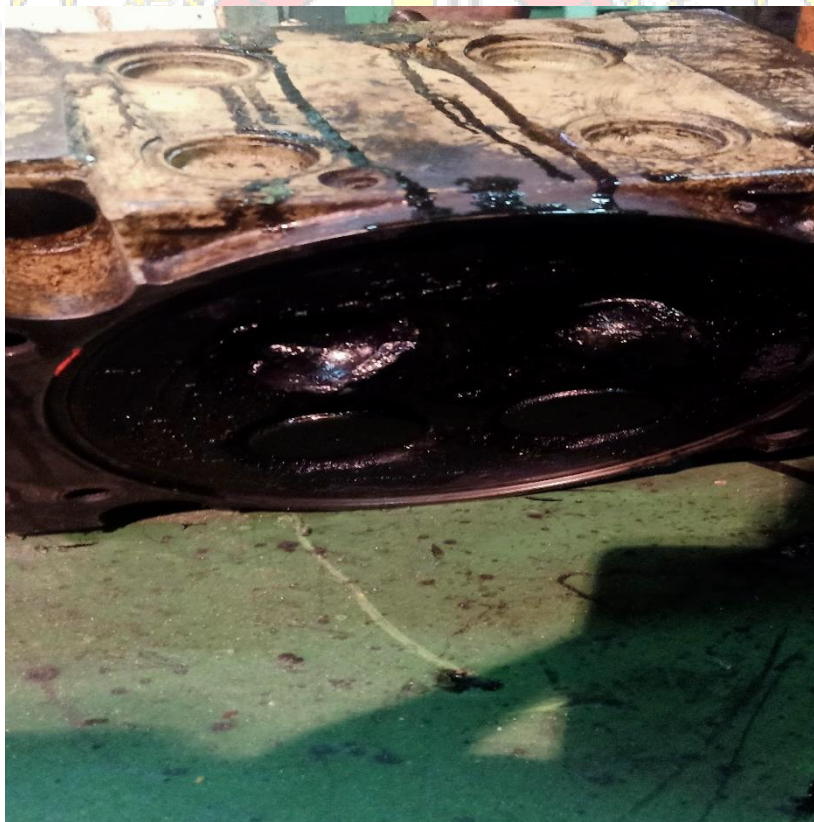
Seating valve yang rusak

- e. Kerusakan yang terjadi pada piston crown akibat dari patahnya valve
- f. Kerusakan yang terjadi pada seating valve akibat dari benturan valve yang patah tersebut

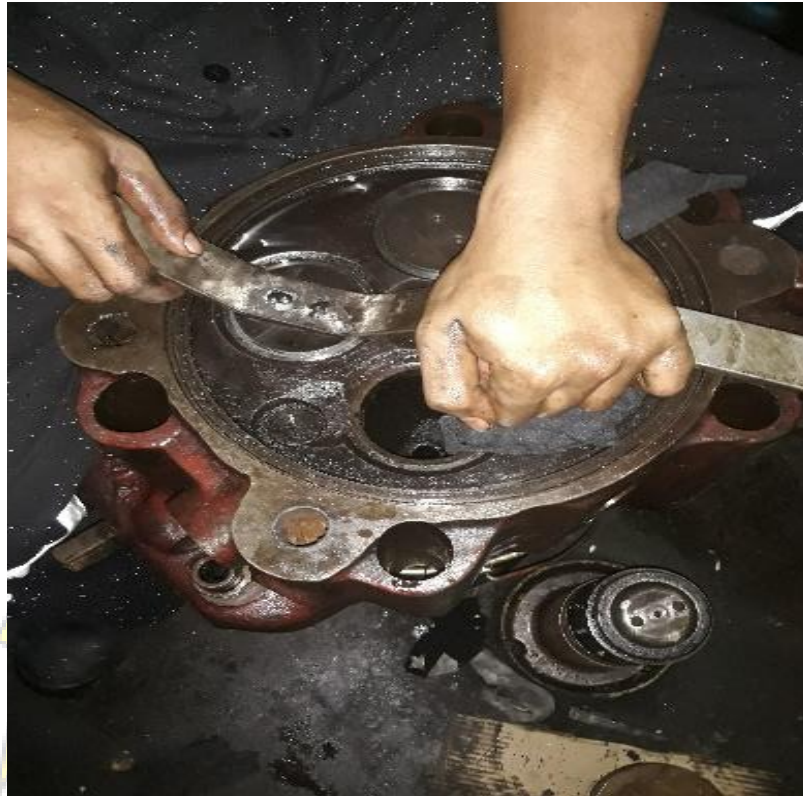
Melakukan lapping pada cylinder head

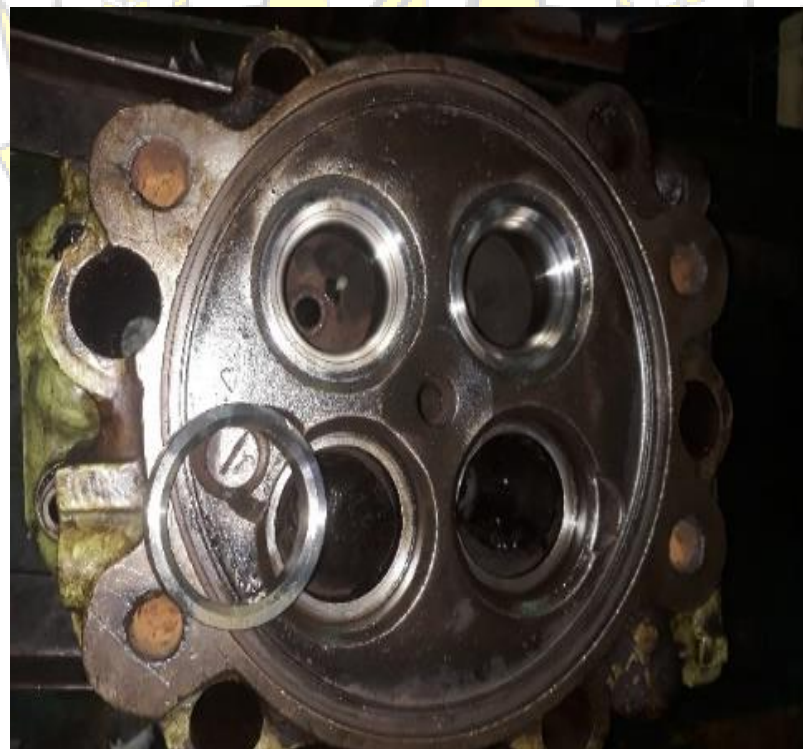
Pemasangan seating valve

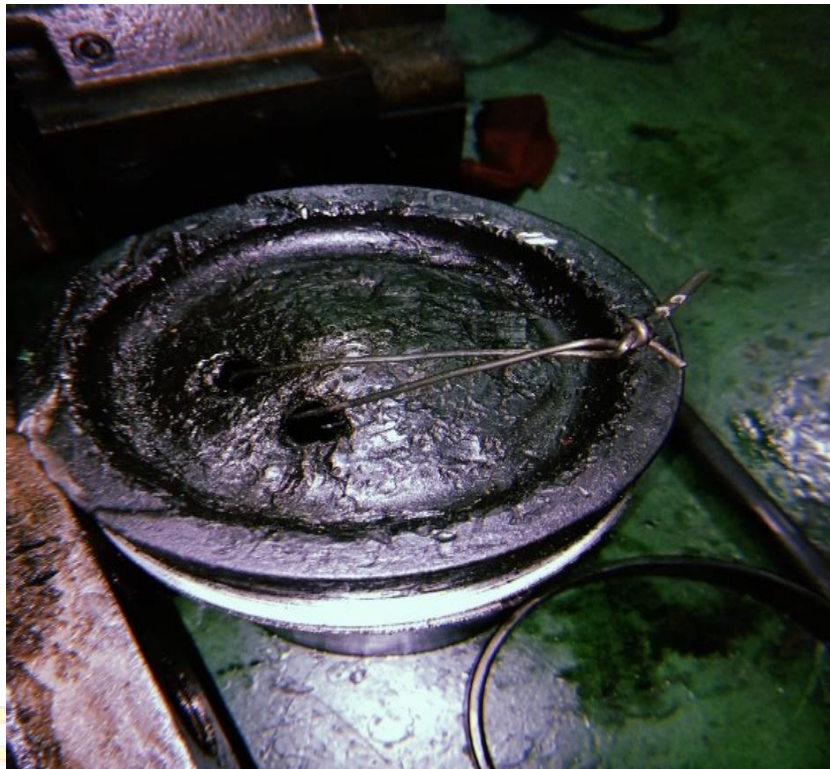
Piston yang rusak akibat spindle valve yang menancap

Cadet : Kerusakan pada *spindle valve* menyebabkan kerusakan pada komponen lainnya, salah satunya yaitu *piston* yang mengalami benturan hingga berelubang. Menurut *Chief* apakah faktor-faktor yang menyebabkan kerusakan pada *exhaust valve* diesel generator di kapal MV. Kharis Trinity?

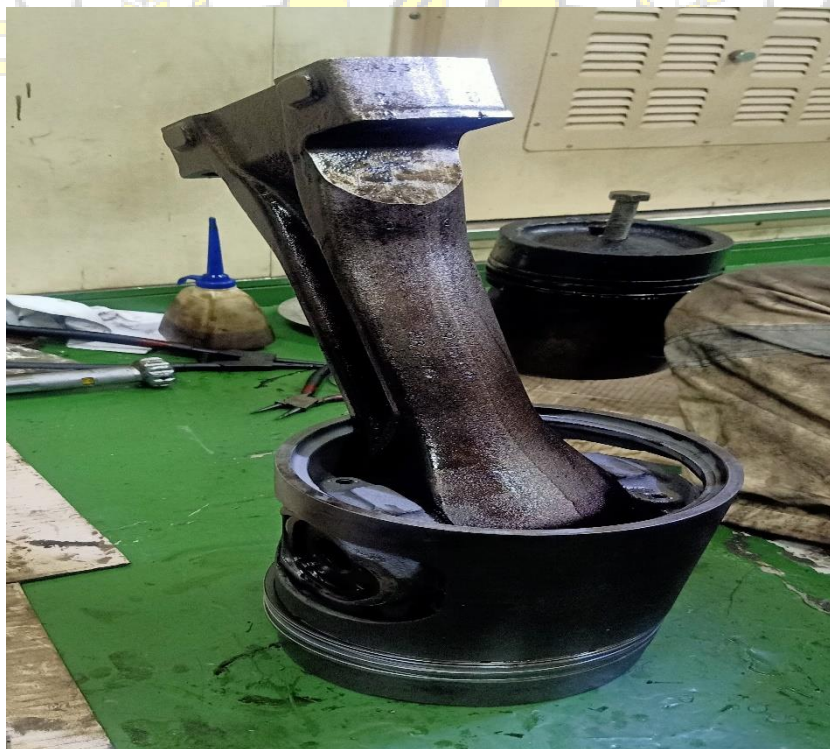
Piston lama yang sudah dibersihkan
