ANALISIS KERUSAKAN *HATCH COVER* DI MV. MANALAGI PRITA

**PROGRAM STUDI NAUTIKA DIPLOMA IV
POLITEKNIK ILMU PELAYARAN
SEMARANG
2023**

Penelitian ini mengambil judul “Analisis Kerusakan Hatch Cover di MV. Manalagi Prita” yang terselesaikan berdasarkan data-data yang diperoleh dari hasil penelitian selama praktik laut di kapal MV. Manalagi Prita Ratna di perusahaan PT Salam Pacific Indonesia Lines.

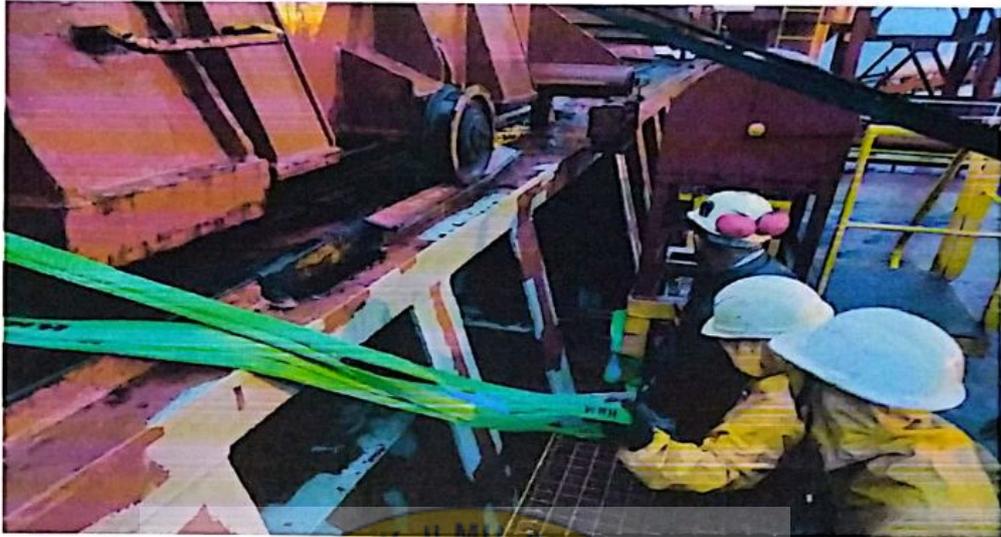
Lampiran 3

Pemasangan *belt* untuk *safety hatch cover* agar tidak bergerak
