**CARA MENGOPTIMALKAN KINERJA OWS
(OIL WATER SEPARATOR) GUNA MENCEGAH
PENCEMARAN LINGKUNGAN LAUT
DI MV HL-HARMONY**

**Makalah Karya Ilmiah Terapan
Disusun untuk memenuhi salah satu tugas pada Diklat Peningkatan
Kompetensi Kepelautan Tingkat - I**

**MOH. RIDWAN
NIPD : 13.19.2.3.2.00057**

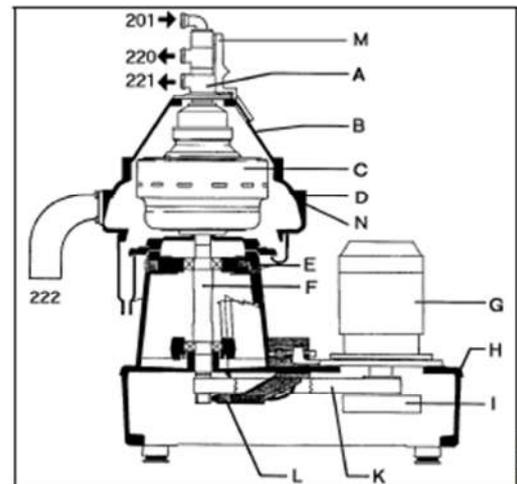
Gambar 2.1 OWS (Oil Water Separator) Sumber: Alfa Laval BWPX
 307TGD-71

201. Process liquid inlet
 220. Outlet, light phase (oil)
 221. Outlet, heavy phase (clear water)
 222. Sediment discharge outlet
- A. Inlet/outlet
 B. Frame hood
 C. Bowl
 D. Frame, top part
 E. Unbalance sensor
 F. Bowl spindle
 G. Electric motor
 H. Frame, bottom part
 I. Friction coupling
 K. Flat belt
 L. Speed sensor
 M. Safety device
 N. Cover interlocking switch (optional)

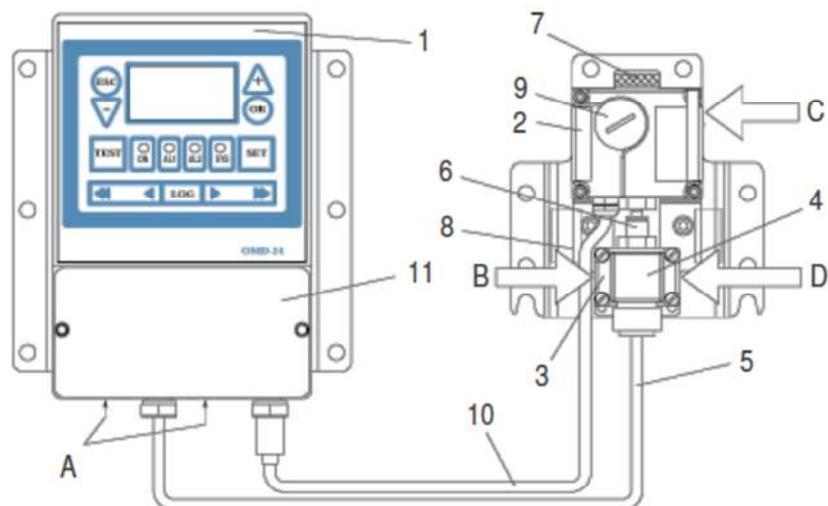
Gambar 2.2 OMD (Oil Discharge Monitor) Sumber: Alfa Laval BWPX
 307TGD-71

| 1 Computer Unit | 5 Valve Cable | 9 Desiccator Cap |
| 2 Measuring Cell | 6 Push-In Connector | 10 Communication Cable |
| 3 Electric Valve | 7 Head Screw | 11 Terminal Cover |
| 4 Valve Connector | 8 Valve Plate | |

- A** (2x) M20x1,5 - for electrical connections
B Sample 1/4"
C Out 1/4"
D Clean water 1/4"

Hal lain yang dapat menyebabkan OWS (*Oil Water Separator*) tidak bekerja dengan optimal dalam memisahkan kandungan air dan minyak adalah *desiccator* yang tidak berfungsi normal. *Desiccator* menjamin kelembaban di dalam *cell* pengukuran dibawah 40% untuk menghindari kondensasi yang terjadi di *glass tube* dan memastikan atau menjamin pengukuran yang tepat. Umumnya penggantian *desiccator* dilakukan tiap 6 (enam) bulan sekali atau jika di panel monitor muncul peringatan "*desiccator worn out*". Dalam pengoperasian OWS (*Oil Water Separator*), *desiccator* dapat menjadi lembab karena air yang masuk karena kesalahan *engine crew* dalam pengoperasian OWS (*Oil Water Separator*). Saat beroperasi, kesalahan *crew* dalam membuka sampling line saat ODM (*Oil Discharge Monitor*) dapat menyebabkan air luber dan membasahi *desiccator*. Saat dibersihkan terkadang disekitar *desiccator* belum kering sepenuhnya sehingga menyebabkan kelembaban pada *desiccator*. Saat *desiccator* lembab, akan terjadi kesalahan dalam pembacaan kadar minyak yang salah dimana kadar minyak dapat melebihi 15PPM.

Solenoid valve terkadang dapat mengalami kebuntuhan, hal ini dapat menyebabkan *three way valve* yang akan mensuplai sampel ke ODM (*Oil Discharge Monitor*) tidak bisa terbuka penuh atau macet (*stuck*). Saat sampel air tidak dapat dialirkan ke ODM (*Oil Discharge Monitor*) maka ODM (*Oil Discharge Monitor*) tidak dapat berfungsi yang ditandai dengan munculnya "*low flowrate*" pada monitor. Umumnya *solenoid valve* yang tidak berfungsi dengan baik dapat disebabkan karena adanya kotoran pada salah satu sisinya, hal ini dapat diakibatkan karena lamanya
