**ANALISIS HILANGNYA DAUN KEMUDI  
MT. KETALING PADA SAAT BERLAYAR  
DI LAUT JAWA**

**SKRIPSI**

**Untuk Memperoleh Gelar Sarjana Terapan Pelayaran pada  
Politeknik Ilmu Pelayaran Semarang**

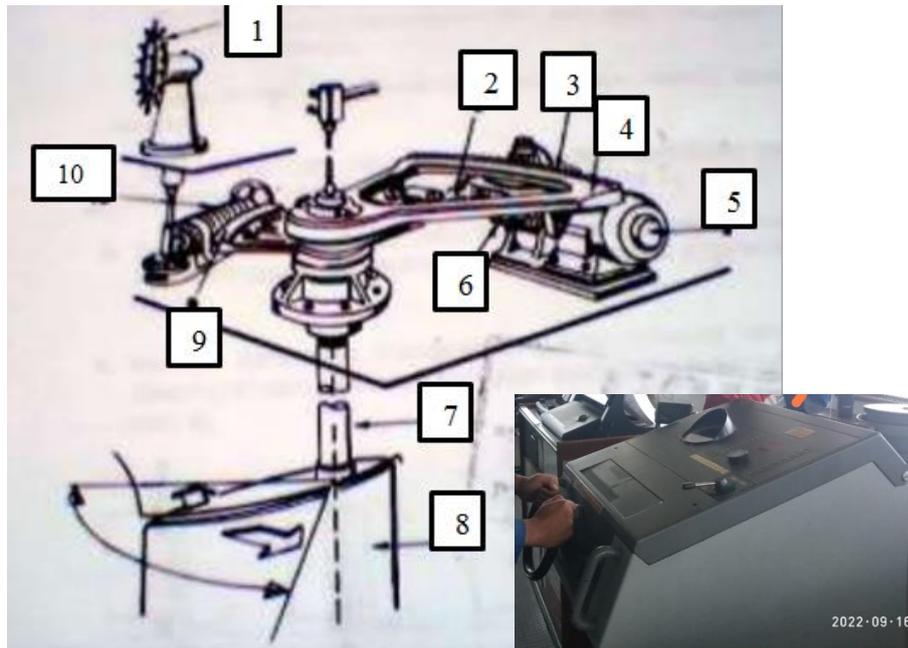
Gambar 2.1 Kemudi dan instalasinya

Ruang instalasi harus dibuat bebas dari peralatan-peralatan lain, agar tidak menghalangi kerja instalasi penggerak utama ataupun penggerak bantu kemudi. Ruang tersebut harus direncanakan terpisah dari ruangan lainnya dari suatu dinding yang terbuat dari baja. Dibawah ini gambar kemudi dan instalasinya

Keterangan :

- |                          |                        |

| 1. Roda kemudi (jantera) | 6. Pegas |
| 2. Celaga kemudi | 7. Tongkat kemudi |
| 3. Tranmisi | 8. Daun kemudi |
| 4. Kuadran kemudi | 9. Roda gigi penggerak |
| 5. Motor listrik | 10. Ulir cacing |

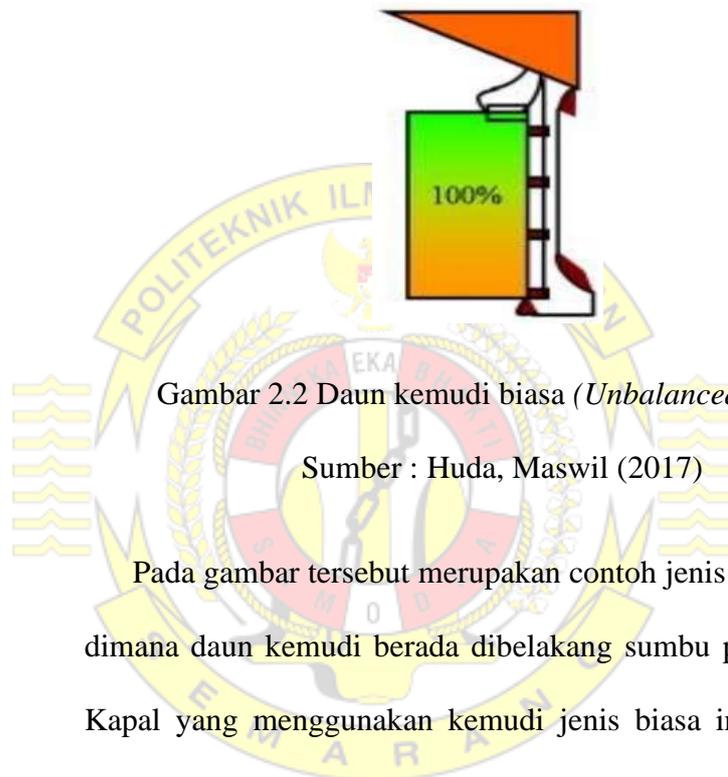
Gambar 2.2 Daun kemudi biasa (*Unbalanced rudder*)

Pada gambar tersebut merupakan contoh jenis kemudi biasa dimana daun kemudi berada dibelakang sumbu putar kemudi. Kapal yang menggunakan kemudi jenis biasa ini antara lain yaitu kapal penangkap ikan yang memiliki klasifikasi ukuran 5-300 GT

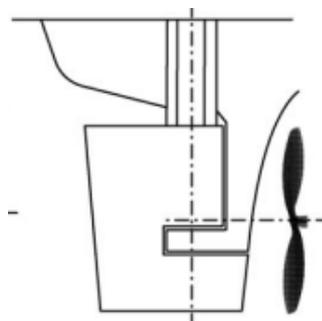
Gambar 2.4 Daun kemudi setengah blansir (*Semi-balanced rudder*)

Pada jenis kemudi setengah blansir luas kemudi dikelompokkan menjadi posisi atas dan bawah yang tetap merupakan satu bagian. posisi daun kemudi bagian atas terhadap poros seperti kemudi biasa, sedangkan posisi daun kemudi bawah terhadap poros seperti kemudi blansir. Jenis kapal yang menggunakan tipe kemudi ini adalah kapal dengan klasifikasi ukuran 1000-10.000 GT.

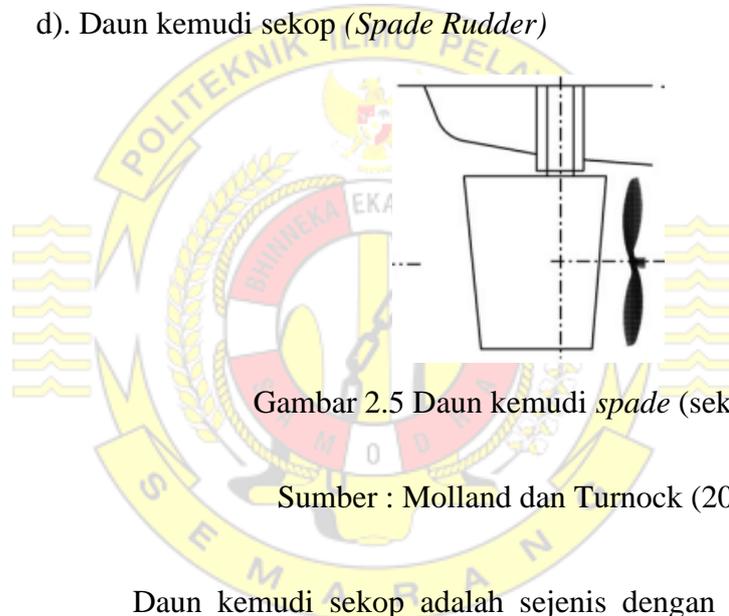
Gambar 2.5 Daun kemudi *spade* (sekop)

Daun kemudi sekop adalah sejenis dengan daun kemudi seimbang dengan sisi yang melancip kebawah. “*Rudders with large taper ratios may reduce the rudder drag or even generate thrust*” Jenis daun kemudi yang memiliki rasio melancip kebawah ini dapat mengurangi hambatan kemudi atau bahkan menghasilkan gaya dorong (Carlton et al. 2009). “*Due to large bending moment, the spade rudder commonly requires a large stock diameter and large rudder thickness*”. Karena memiliki

momen lentur yang besar, daun kemudi jenis *spade* biasanya membutuhkan leher kemudi berdiameter besar dan daun kemudi yang tebal (Liu & Hakkenberg 2017)

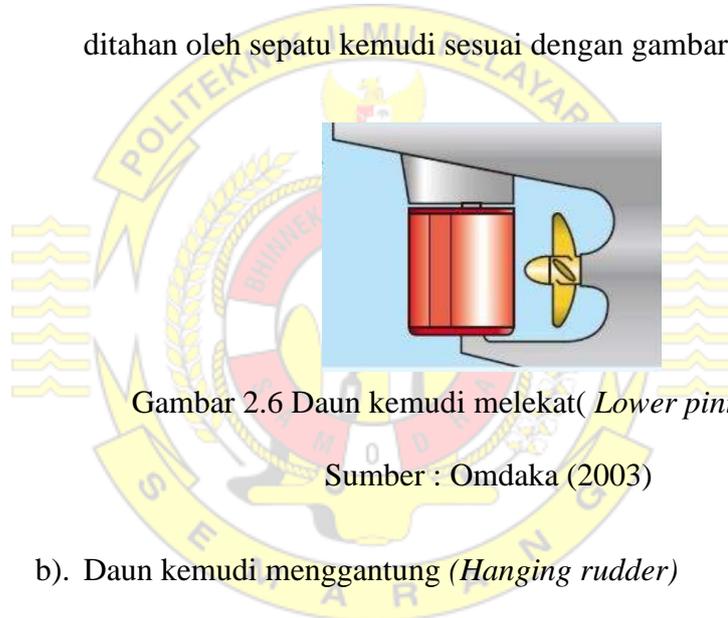
Gambar 2.6 Daun kemudi melekat( *Lower pintle rudder*)

Pada jenis daun kemudi melekat sebagian besar bebannya ditahan oleh sepatu kemudi sesuai dengan gambar berikut :

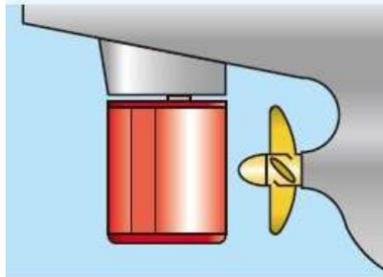
Gambar 2.7

Adalah daun kemudi dengan sebagian besar bebannya disangga oleh bantalan-bantalan kemudi di geladak sesuai dengan gambar sebagai berikut :

Daun kemudi menggantung (*Hangging rudder*)

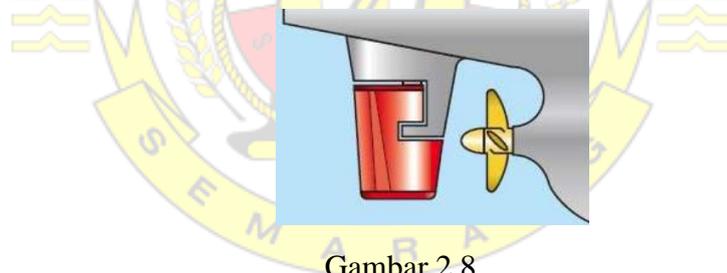
Gambar 2.8

Pada daun kemudi setengah menggantung beban daun kemudi ditahan oleh bantalan-bantalan yang terdapat di tanduk kemudi sesuai dengan gambar ini :

Daun kemudi setengah menggantung (*Marine rudder*) Omdaka (2003)

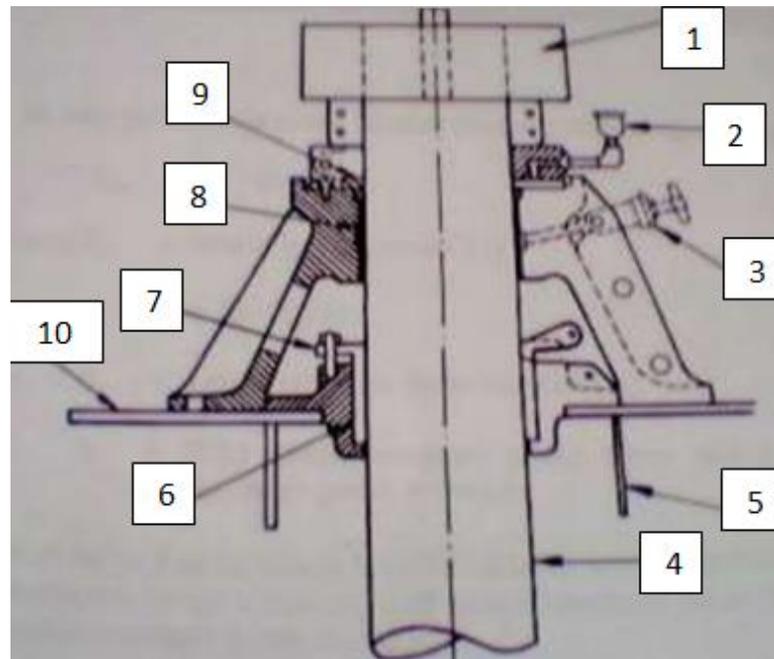
Gambar 2.9 Tongkat Kemudi

*Rudder Stock* atau poros kemudi atau tongkat kemudi pada umumnya dibuat menggunakan material baja tuang maupun tempa. Garis tengah pada poros ditentukan berdasarkan perhitungan *IACS UR S10 requirement* International Association of Classification Societies. Supaya mampu menahan beban lenturan atau beban puntiran yang terjadi pada kemudi. Poros kemudi ini dipasang menembus Lambung menggunakan selubung. Hal ini bertujuan agar supaya kekedapan air laut dapat terjamin. Pada bagian atas, poros kemudi dihubungkan dengan steering gear dan bagian bawah dihubungkan melalui kopling tegak atau koplik mendatar kemudian terhubung dengan daun kemudi.

Keterangan :

- |                          |                       |

| 1. Celaga kemudi | 6. Paking |
| 2. Tempat pelumasan | 7. Penekan paking |
| 3. Pelumas | 8. Bantalan |
| 4. Tongkat kemudi | 9. Bantalan penyangga |
| 5. Selubung poros kemudi | 10 Geladak |

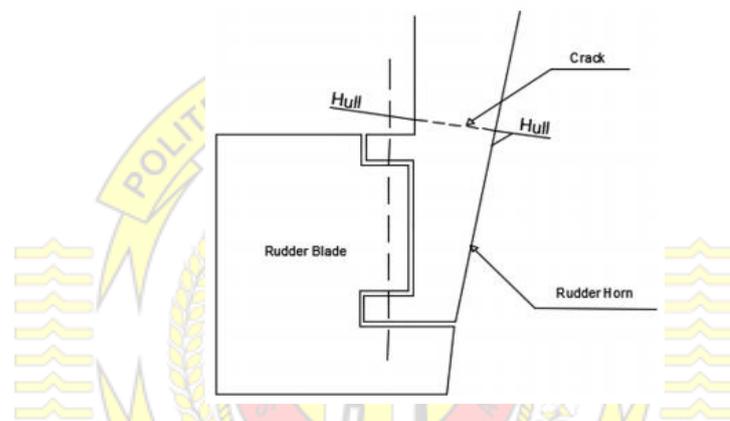
Terdapat beberapa hal yang menjadi penyebab terjadinya kecelakaan hilang daun kemudi. Menurut beberapa sumber yang telah peneliti kumpulkan berikut ini penyebab hilangnya daun kemudi. Menurut Eric Martin (2016) penyebab kegagalan kemudi bahkan hilangnya seluruh bagian daun kemudi adalah karena retaknya maupun patahnya as/tongkat kemudi.

Gambar 2.10 patahnya as/tongkat daun kemudi kapal

Menurut Andi Ahmad Zafwan Abubakar, Ganding Sitepu, Suandar Baso (2021) As kemudi pada umumnya dibuat menggunakan baja tuang maupun baja tempa, as kemudi dipasang menembus lambung untuk menghubungkan *steering gear* dengan daun kemudi. Adanya celah antara as daun kemudi dengan lambung kapal memungkinkan munculnya karat. Seperti yang dijelaskan oleh Craig, B.D., Rose, D.H. & Lane, R.A. dalam bukunya “Corrosion Prevention and Control” (2013;61) Korosi Celah adalah korosi yang terjadi pada logam baja yang berdempetan dengan

logam lain atau non logam di antaranya ada celah yang dapat menahan kotoran dan air jadi sumber korosi. Selain itu Korosi lelah juga berpengaruh besar menyebabkan hilangnya daun kemudi. Bila logam mendapat beban siklus yang terus berulang, tapi masih di bawah kekuatan luluh logamnya, maka setelah sekian lama akan patah karena terjadi kelelahan logam. Kelelahan dapat dipercepat dengan adanya serangan korosi yang sering menimbulkan kecelakaan seperti pada pada turbin uap. Juga pada pengeboran minyak dan pecahnya baling-baling kapal laut sering terjadi akibat patah lelah.
