**FAKTOR PENYEBAB KERUSAKAN PATAHNYA
BOOM CRANE PADA SAAT KEGIATAN
BONGKAR MUAT BATU BARA DI PELABUHAN
SEI PAKNING STUDI KASUS DI MV HI 03**

SKRIPSI

**PROGRAM STUDI DIPLOMA IV
NAUTIKA
POLITEKNIK ILMU PELAYARAN
SEMARANG
2024**

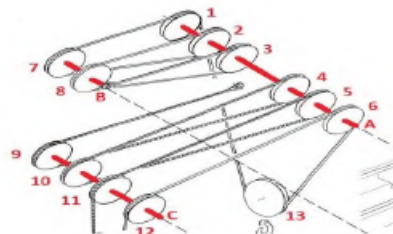
Rope Sheave location:

Examined rope sheaves for free-running, greasing, corrosion and groove wear

Sheaves at:	OK / Dry / Corroded / Corrugated / Seized			
	Crane 1	Crane 2	Crane 3	Crane 4
Jib Head Hoisting	Dry (3)	Dry (3)	-	Ok
Jib Head Luffing	Dry (4)	Dry (4)	-	Ok
Crane top Hoisting	Ok	Ok	-	Ok
Crane top Lufing	Ok	Ok	-	Ok

- Take hyd oil sample
- Take grease sample
- Check sheaves condition in jib tip and top column (found some sheave bearing dry need to replace)
- Check slip ring condition (need for cleaning)
