ANALISIS KERUSAKAN SEAL PADA STERN TUBE

DI MV. MERATUS MEDAN 2

SKRIPSI

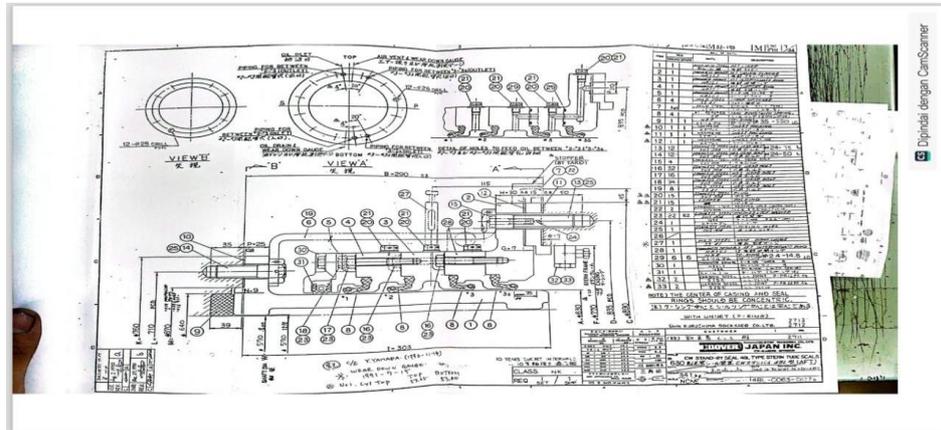
Gambar 2.1 Bantalan Pipa Buritan

Beberapa alur terbentuk pada permukaan karet, yang menawarkan banyak keunggulan. Ini berarti bahwa resistensi gesekan antara logam dan karet di dalam air rendah, menghasilkan gesekan yang ringan meskipun

dalam kondisi resistensi tinggi. Pasir, lumpur, dan bahan lainnya melewati alur bagian dalam, dan karet yang lembut menyerap partikel serta melindungi poros eksternal, sehingga tidak merusak logam.

Kecepatan menengah dan tinggi. Bahan karet yang lentur dicairkan dan kemudian dimasukkan ke dalam lubang silinder logam. Permukaan karet mengalami pembentukan rangkaian alur sehingga memberikan banyak manfaat. Hal ini mencakup ketahanan gesekan yang terjadi antara logam dan karet saat direndam dalam air, sehingga menghasilkan penurunan gesekan dan memberikan ketahanan yang besar terhadap pergerakan pasir, lumpur, dan zat lain yang melewati alur bagian dalam. Bahan karet yang lentur secara efektif menyerap partikel dan benturan eksternal tanpa menimbulkan kerusakan pada permukaan logam.

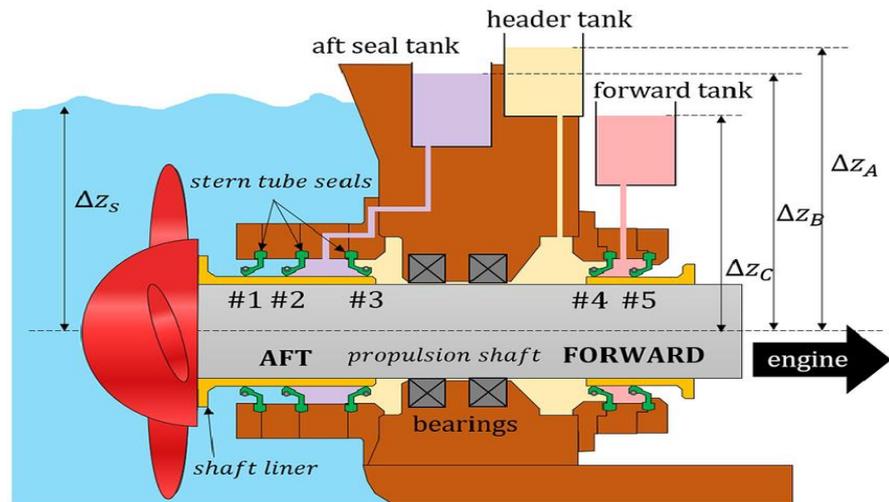
Gambar 2.2 *Seal* pada buritan

Gambar yang digambarkan di atas mengilustrasikan penyertaan tiga *seal* pada sambungan geser, yang terletak di antara cincin *seal* dan liner yang berputar. Foto tersebut menampilkan tiga komponen *seal* belakang dan *seal* depan.

a. *Seal* #1

Melindungi *seal* #2 dari partikulat dan serpihan, sehingga menghalangi masuknya lumpur.

b. *Seal* #2

Seal rentan terhadap kerusakan karena terkena air laut secara langsung, karena berfungsi sebagai penghalang untuk mencegah air laut masuk ke dalam tabung buritan.

c. *Seal* #3

Menghadap ke *stern tube* dan mencegah kebocoran oli pelumas untuk menghindari kebocoran.

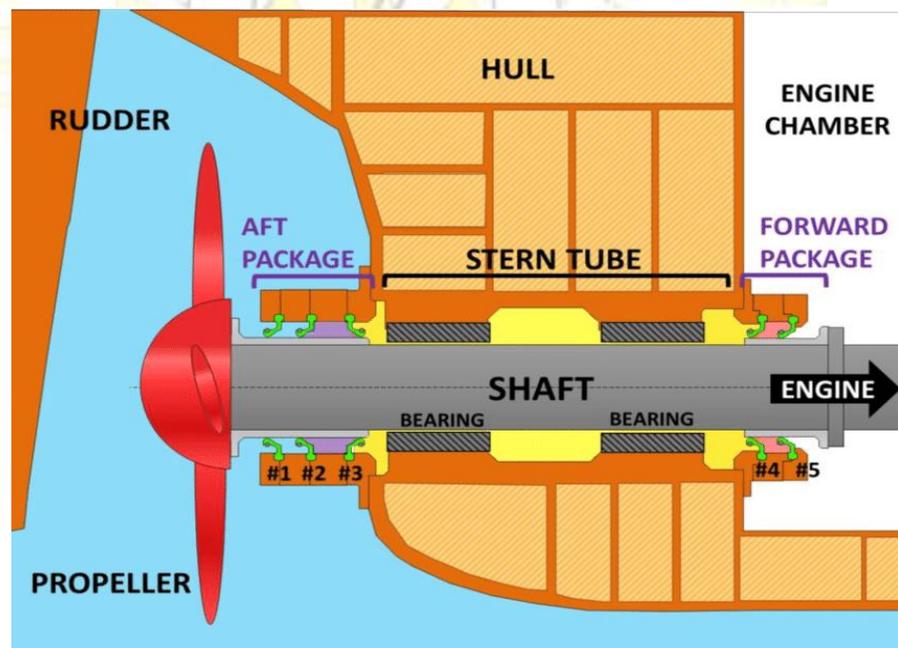
Gambar 2.3 The aft seal (left) and fwd seal (right)

- 2). Seal FWD merupakan *seal* yang terletak di antara *stern tube* dan ruang mesin. *Seal* ini memiliki dua sambungan geser yang terletak di antara cincin *seal* dan liner berputar.

a. *Seal #4*

Seal ini terletak pada *Stern tube* dan berfungsi sebagai penahan untuk mencegah kebocoran oli pelumas ke dalam ruang mesin.

b. *Seal #5*

Segel ini diposisikan pada *Stern tube* dan berfungsi sebagai cincin sekunder untuk segel #4. Selain itu, mencegah masuknya oli pelumas ke dalam ruang mesin.

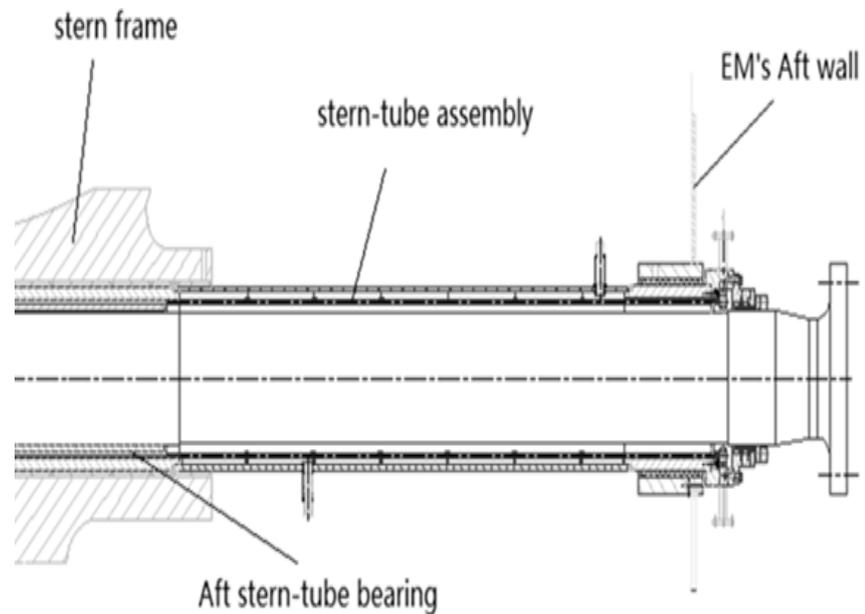
Gambar 2.4 Stern Tube Bearing

Komponen ini mempunyai dua fungsi utama: menjaga keutuhan ujung poros dan menahan beban baling-baling.

Kapal-kapal terdahulu masih menggunakan bahan bantalan *stern tube* yang terbuat dari kayu padat (*lignum vitae*) seiring dengan kemajuan zaman dan teknologi, banyak kapal yang beralih dari penggunaan bantalan kayu padat tersebut (*lignum vitae*) yang menggunakan bantalan *stern tube* yang berlapis logam putih.

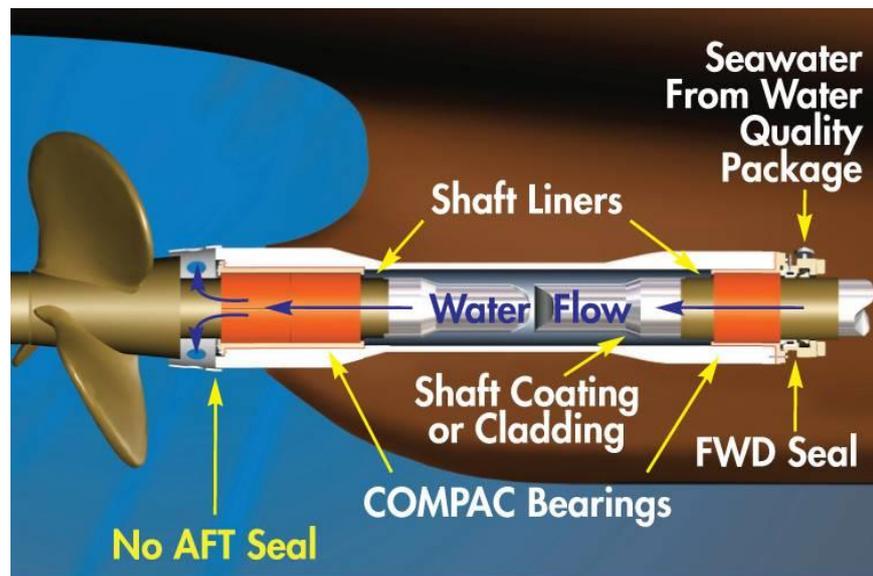
Gambar 2.5 Sea Water Lubricated

Sistem pelumasan air laut merupakan salah satu jenis sistem pelumasan yang memanfaatkan air laut sebagai media langsungnya. Sistem ini memungkinkan air laut mengalir melalui bantalan, mencegah kekeringan dan suhu berlebihan pada poros bantalan, sehingga poros bantalan tetap dapat berputar tanpa hambatan.

Sistem pelumasan berfungsi sebagai saluran masuknya air laut ke dalam tabung buritan melalui lubang tertentu. Celah ini terletak di antara poros dan bantalan gelinding. Namun demikian, untuk mencegah masuknya air ke dalam ruang mesin, ujung depan tabung dilengkapi dengan pengepakan tekanan. Oleh karena itu, pengepakan tekanan secara efektif mencegah kebocoran air atau pelumas dengan memutar baut pekatan.

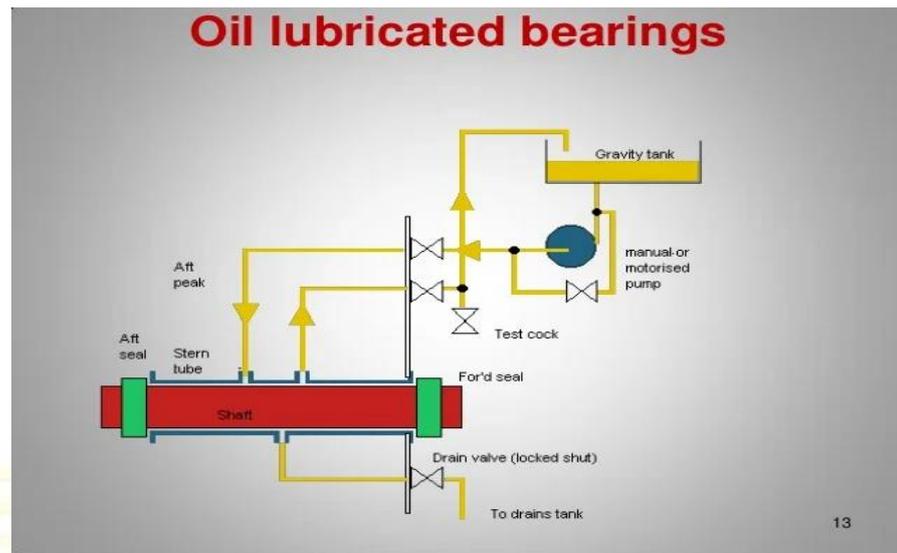
Gambar 2.6 Oil Lubricated System

Sistem pelumasan yang memanfaatkan minyak pelumas merupakan sistem pelumasan non intrusif yang memanfaatkan bahan bantalan yang biasa digunakan sebagai elemen bantalan logam (babbit metal). Bantalan dirancang dengan dimensi

lubang atau celah yang spesifik untuk memastikan distribusi minyak pelumas secara merata pada permukaan bantalan dan poros. Dengan memanfaatkan tangki khusus, dimungkinkan untuk menyimpan minyak pelumas dan menjalin sambungan

Selama proses pelumasan, pelumas memiliki kemampuan untuk bersirkulasi dan melumasi secara efektif area tertentu yang memerlukannya. Memanfaatkan packing dapat secara efektif mencegah infiltrasi air laut ke dalam sistem pelumas. Pelat pelindung disertakan untuk melindungi packing poros baling-baling dari bahaya dan mencegah masuknya benda asing.

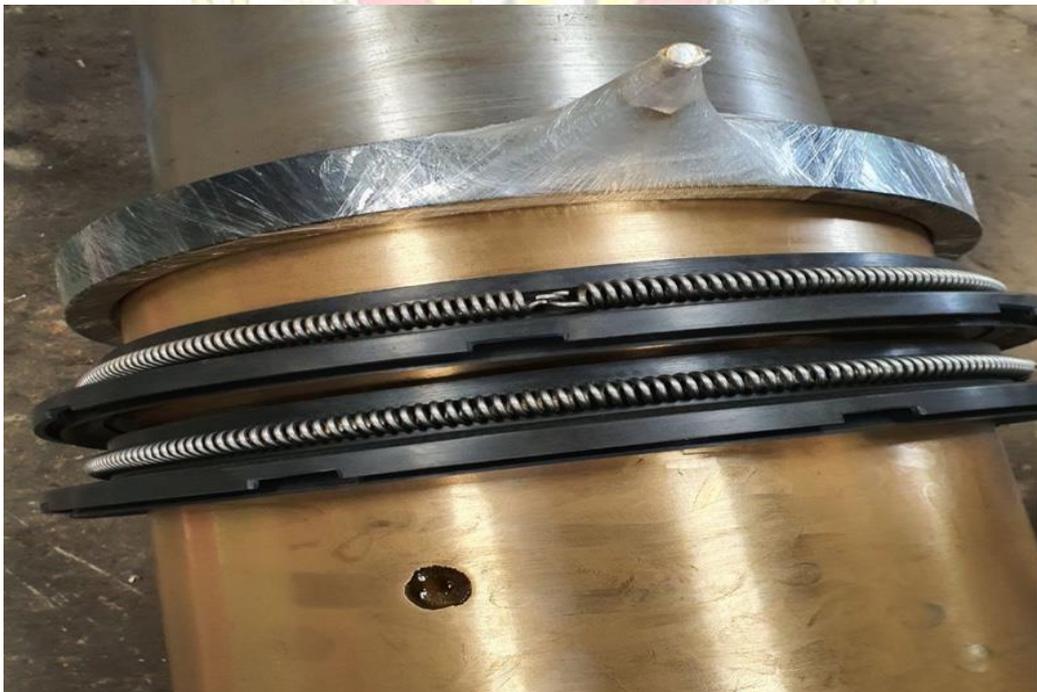
Seal baru pada stern tube
(Sumber : dokumentasi penulis)

Berdasarkan temuan pembahasan metode SHELL, dapat disimpulkan bahwa strategi defensif pada kuadran IV peta kuadran strategi meliputi perbaikan kerusakan seal pada tabung buritan MV Meratus Medan 2. Hal ini mengharuskan perusahaan untuk berpartisipasi aktif dalam melakukan perbaikan. kegiatan docking, melakukan perbaikan terhadap seal yang rusak, dan menggantinya dengan suku cadang yang baik.

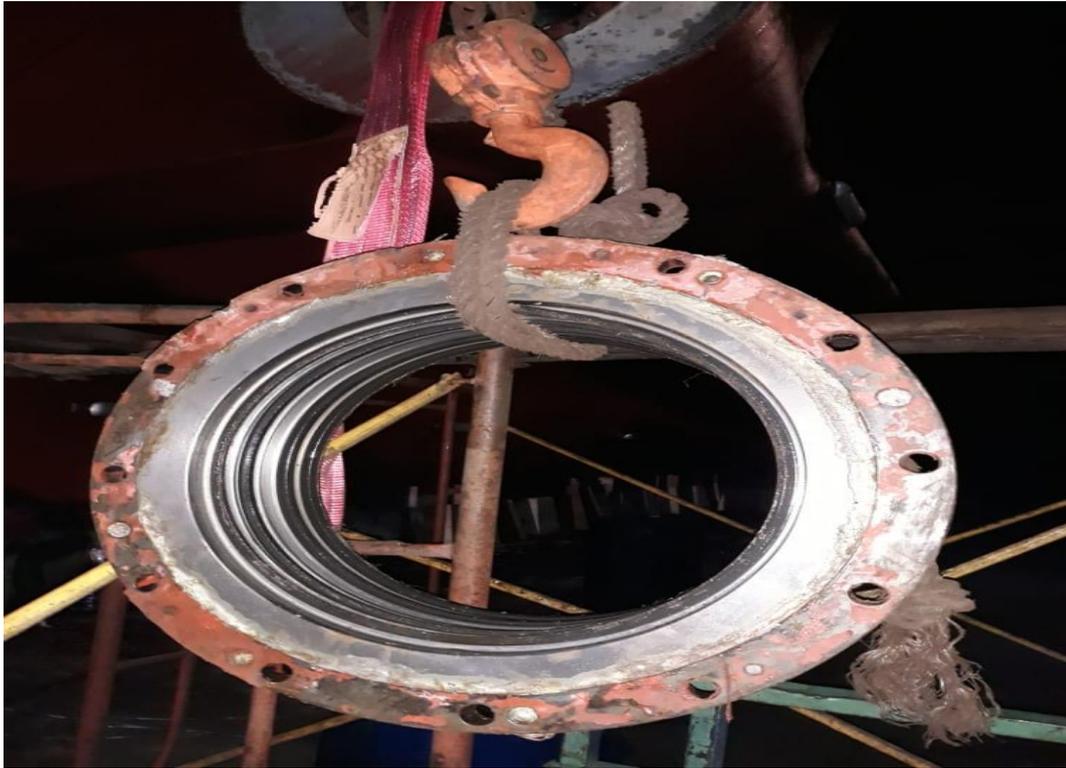
stern tube yang lama / rusak
(Sumber : Dokumentasi penulis)

Seal stern tube pada kapal MV telah rusak. Penyebab kegagalan Meratus Medan 2 adalah putaran poros baling-baling yang berlebihan sehingga mengakibatkan kerusakan. Emulsi dan gesekan dapat menyebabkan kerusakan pada sistem pelumasan, yang selanjutnya dapat mengakibatkan kerusakan pada poros baling-baling dan berpotensi menyebabkan kerusakan yang lebih parah pada sistem *stern tube*. Segel rusak karena penggunaan bahan di bawah standar.

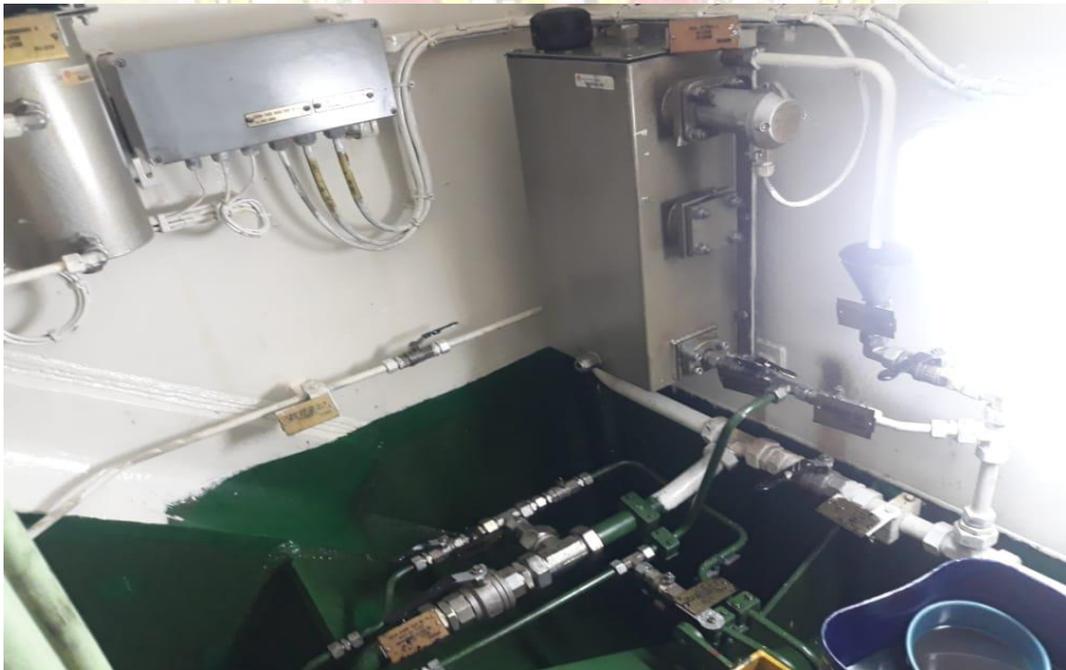
Tanki Pelumasan *Stern Tube*

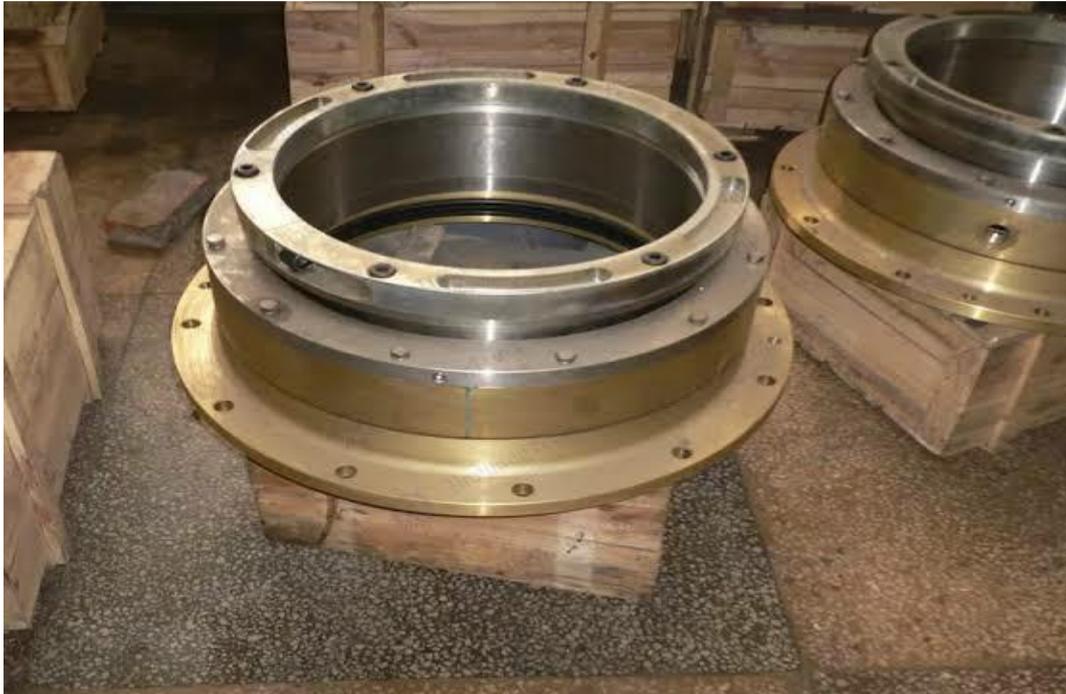
Stern Tube yang baru
(Sumber : Dokumentasi penulis)

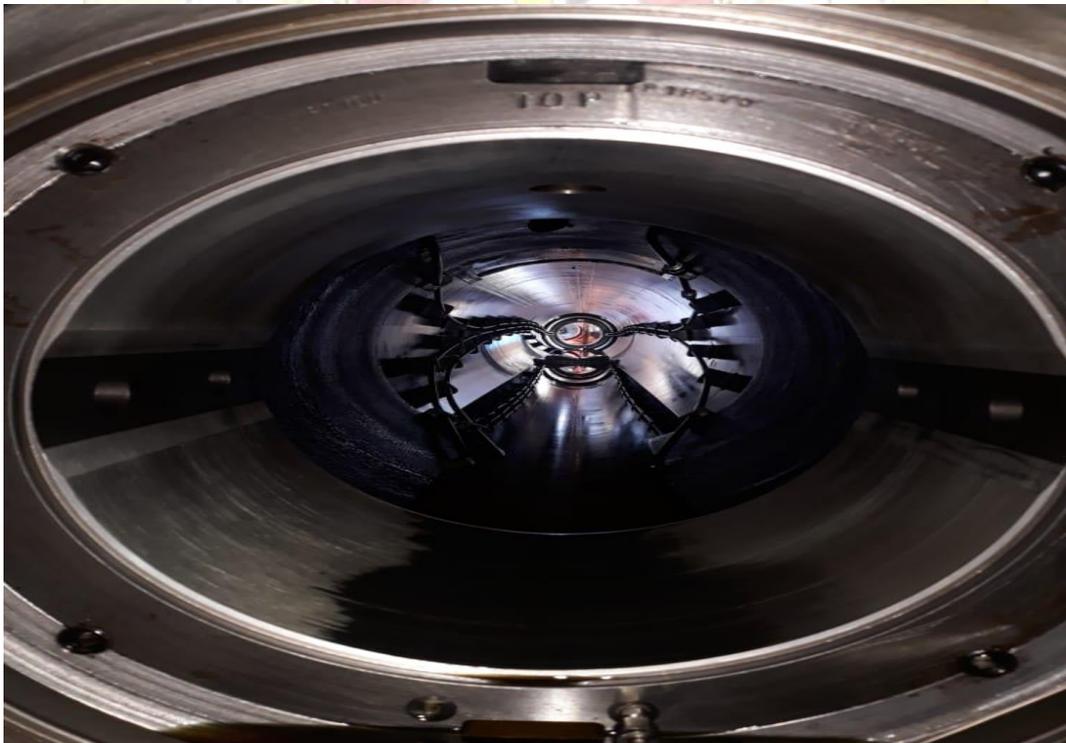
Poros Bantalan Baling - Baling
