**PENANGANAN ADANYA GENANGAN AIR PADA
PALKA 2 DI MV. AMANAH HALMAHERA AMC**

SKRIPSI

**PROGRAM STUDI NAUTIKA DIPLOMA IV
POLITEKNIK ILMU PELAYARAN
SEMARANG
2024**

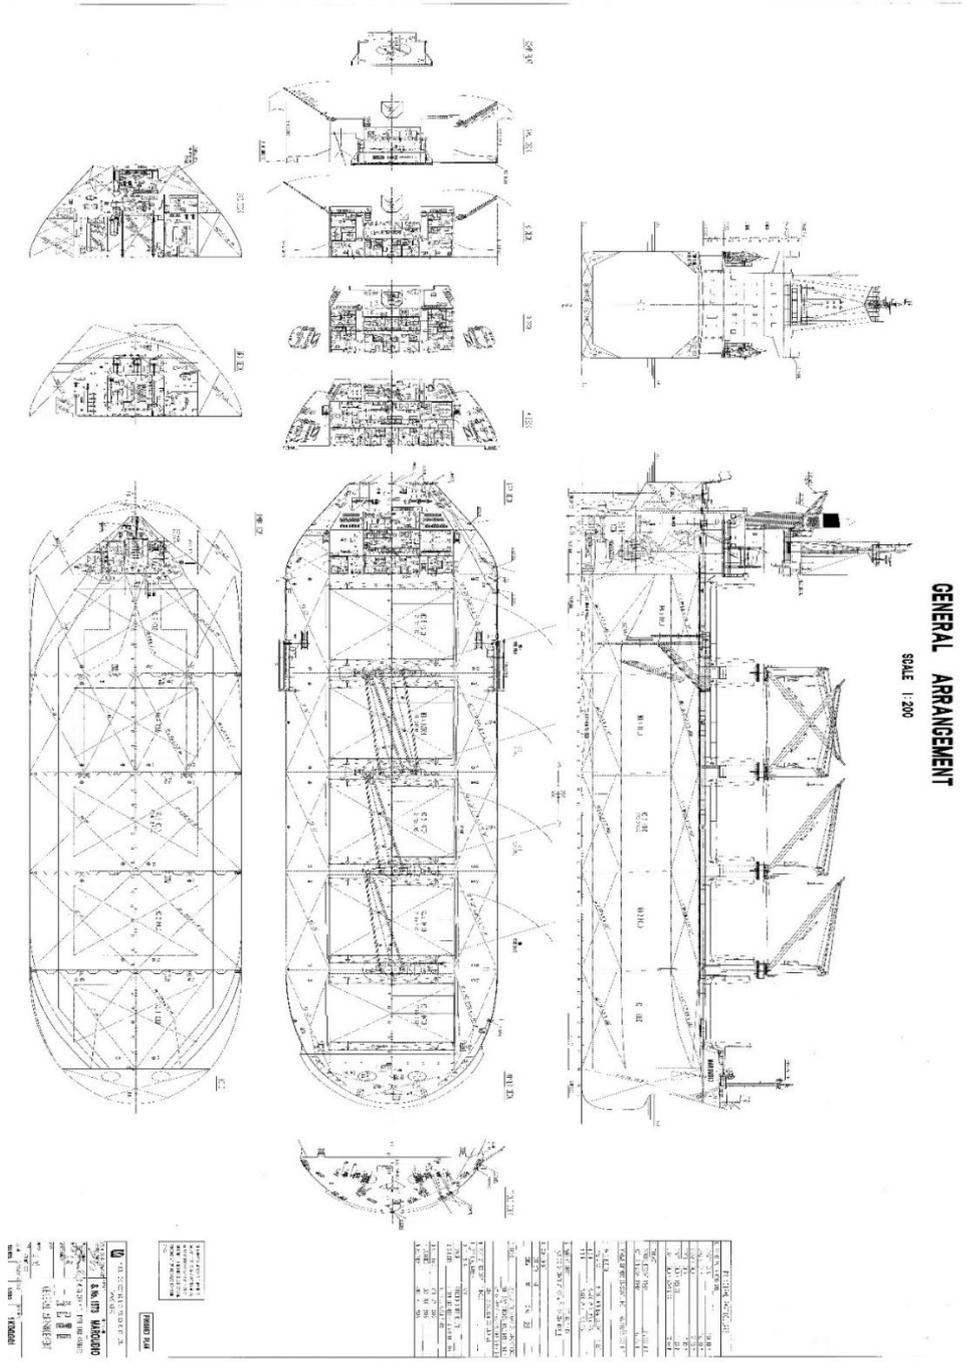
Lampiran 4

General Arrangement MV. Amanah Halmahera AMC

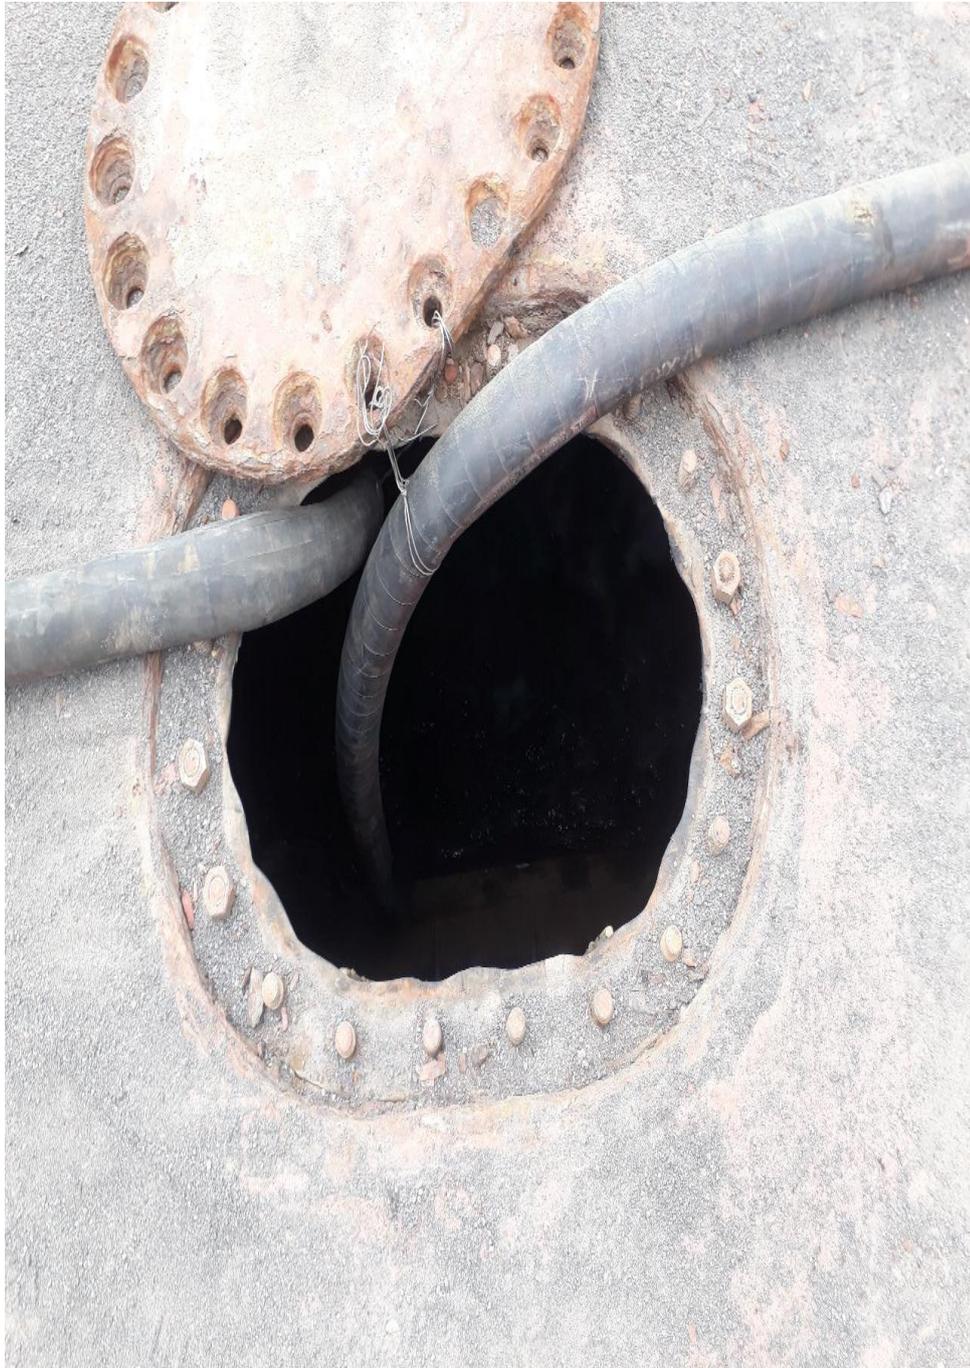
Lampiran 11

Tutup *Bilges* Palka 2 MV. Amanah Halmahera AMC.

Tutup *bilges* berfungsi untuk menutup saluran pembuangan atau got palka dari residu sisa proses bongkar muat. Tutup *bilges* dalam got palka dilapisi oleh karung goni atau yang di sebut dengan *burlap*

agar saluran pembuangan di dalam palka tidak tersumbat oleh puing-puing atau sampah yang ikut masuk ke dalam *bilges* atau got palka.
