**ANALISIS TERHAMBATNYA BONGKAR MUAT
AKIBAT KERUSAKAN *HATCH COVER HANDLE* DI
MV. NORD BERING**

SKRIPSI

**PROGRAM STUDI NAUTIKA DIPLOMA IV
POLITEKNIK ILMU PELAYARAN
SEMARANG
2024**

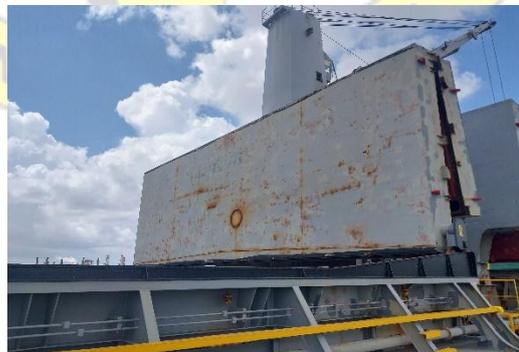
Gambar 2. 1 *Hatch cover* tipe lipat hidrolik

Tipe tutup palka ini pada umumnya digunakan di kapal *General Cargo*, kapal tipe *Supramax*, *Handymax*, dan *Handysize*. Tutup palka tersebut terdiri dari dua panel atau lebih yang membentuk penutup lipat yang sama. penutup palka terdiri dari dua lipatan berpasangan. Satu pasang disimpan di ujung belakang palka dan pasangan lainnya disimpan di ujung depan. pasangan lipat dioperasikan oleh silinder hidrolik yang bekerja langsung pada lengan engsel ujung yang disambung ke bangku yang ada di geladak.

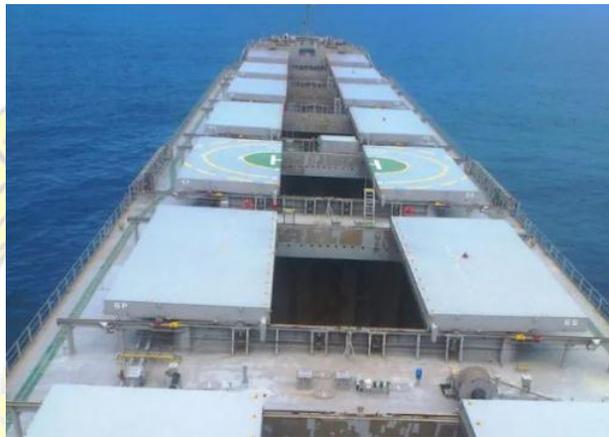
Gambar 2. 2 *Hatch cover* tipe geser

Penutup palka yang dapat digulung ke samping biasanya digunakan pada kapal curah besar, seperti jenis kapal panamax dan capesize. Tipe ini terdiri dari dua panel per palka, dengan masing-masing berguling ke samping pada sepasang melintang landai.

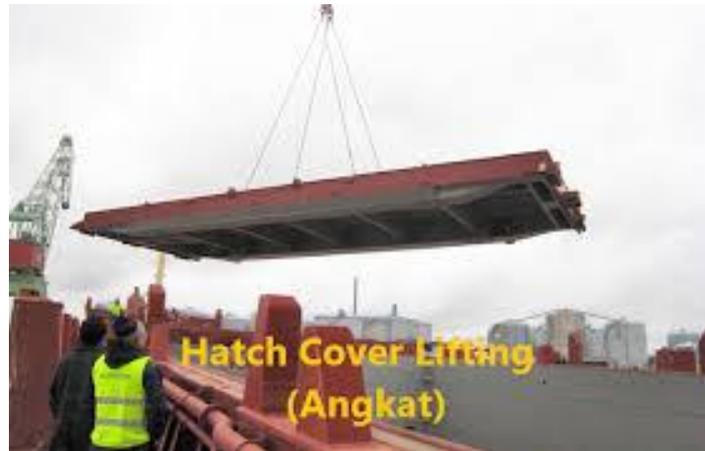
Gambar 2. 3 *Hatch cover* tipe angkat

Penutup palka yang dapat diangkat biasanya digunakan kapal kontainer dan kapal serbaguna untuk memfasilitasi operasi penanganan kargo yang cepat dan fleksibel. Panel angkat dipindahkan dengan menggunakan *Crane* kontainer darat atau *Crane* kapal sendiri. Panel dapat ditumpuk bersama-sama di dermaga dan/atau di bagian *Deck* kapal.

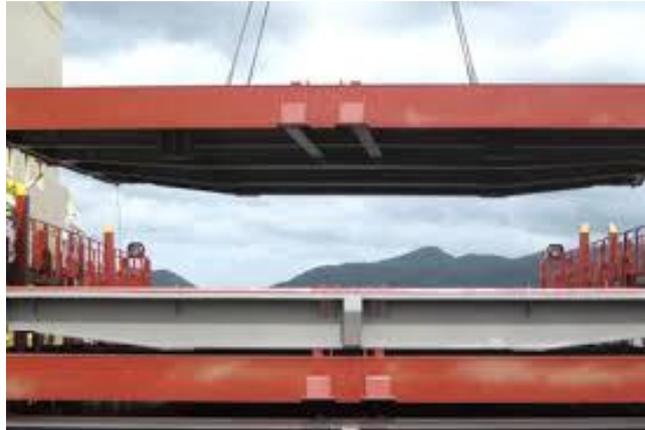
Gambar 2. 4 *Hatch cover tipe pontoon*

Jenis penutup palka ini menggunakan beberapa panel yang dapat dilepas satu persatu ataupun diganti satu persatu, bahan dasarnya terbuat dari pelat baja ataupun konstruksi kuat lainnya yang dipasang melintang di atas lubang palka. Setiap pontoon dilengkapi dengan titik pengangkatan untuk memudahkan penanganan serta mudah dalam memindahkannya. Tutup palka jenis ini biasanya diangkat menggunakan crane atau alat pengangkat lainnya. Karena setiap ponton dapat diangkat satu per satu, membuka dan menutup palka menjadi lebih fleksibel.

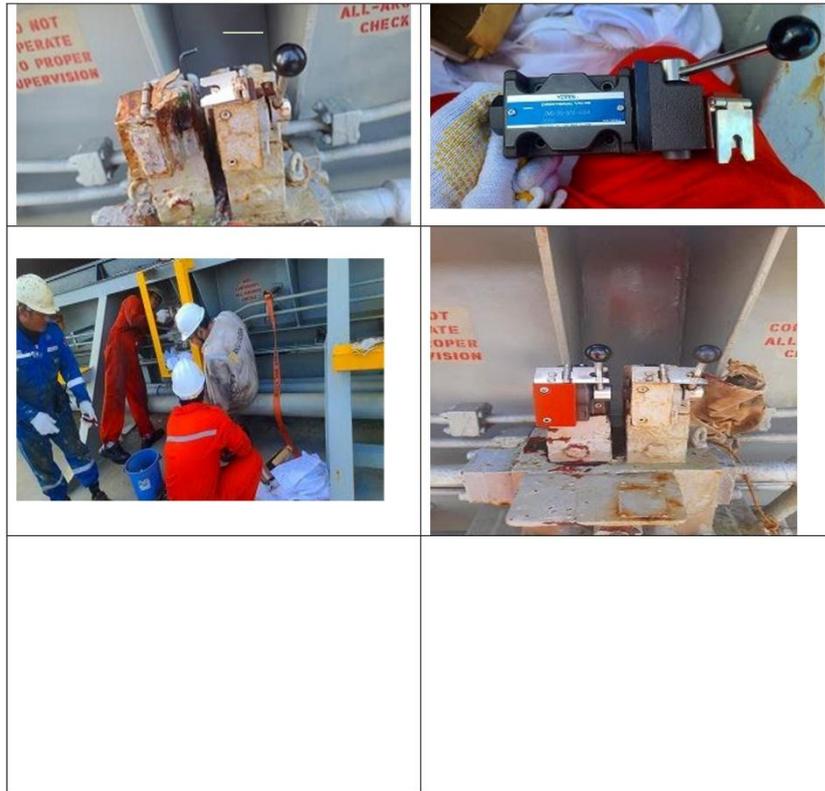
HATCH COVER HANDLE BROKE CAUSE BY RUST

HYDRAULIC OIL LEAKAGE FROM THE HYDRAULIC PIPE

HATCH COVER HANDLE DAMAGE AS PHOTO ATTACHED

SHIP'S CREW PLANING TO REPAIR TODAY BY OUR ENGINEER.
