**“ANALISIS PENYEBAB KERUSAKAN *CYLINDER LINER*
PADA *DIESEL GENERATOR* DI MV. FRANCISCA”**

SKRIPSI

**PROGRAM STUDI TEKNIKA DIPLOMA IV
POLITEKNIK ILMU PELAYARAN
SEMARANG
2024**

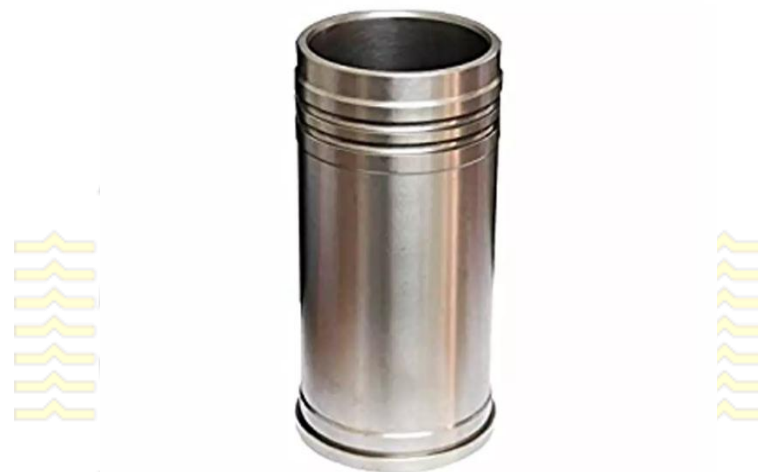
Ketebalan *cylinder liner* mencapai 5-10 mm agar tidak mudah bocor saat terjadi pengaratan, meskipun berhubungan langsung dengan air pendingin dan suhu tinggi selama pembakaran. Terdapat dua tipe *cylinder liner*: tipe basah (*wet type*) dan tipe kering (*dry type*). Pada tipe basah,

terdapat *o-ring* yang berfungsi sebagai pembatas selubung air sehingga sistem pendingin terhindar dari kebocoran. Tipe kering, atau *sleeve*, dapat digunakan untuk memperbaiki *parent bore* yang rusak dan sangat rapat dengan dinding lubang silinder pada blok mesin. Sebagai contoh, generator kapal MV. Francisca tempat penulis melakukan praktik menggunakan *wet type liner* sebagai pilihan untuk *cylinder liner*.

Gambar 2.1 *Cylinder Liner*

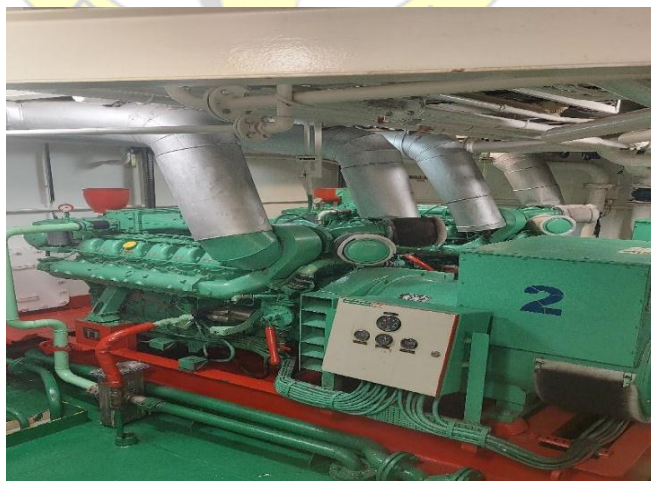
Gambar 2. 3 *Diesel Generator* di MV. Francisca

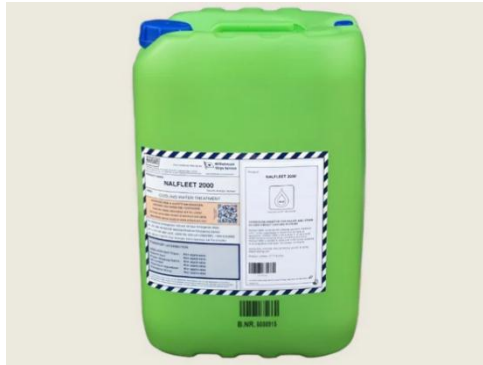
Kualitas air yang digunakan sebagai pendingin mesin sangat penting. Air harus bebas dari endapan dan bahan kimia yang dapat menyebabkan pembentukan kerak. Biasanya, digunakan air demineralisasi dengan pH antara 8 dan 9,5. Pencegahan penumpukan kerak pada *cylinder liner* dan kepala silinder, disarankan untuk menambahkan penghambat korosi seperti *Nalco 2000*. Penelitian secara rutin terhadap komposisi kimia cairan pendingin diperlukan, dan penggunaan penghambat korosi harus disesuaikan dengan kebutuhan untuk memastikan kualitas air yang optimal secara kimia

Gambar 2. 4 Nalco 2000
