**IDENTIFIKASI PENYEBAB RUSAKNYA CRANE WIRE  
ROPE YANG MENGHAMBAT PROSES MUAT KAYU  
(LOG) DI MV. PAN OPTIMUM**

**SKRIPSI**

**Untuk Memperoleh Gelar Sarjana Terapan Pelayaran pada  
Politeknik Ilmu Pelayaran Semarang**

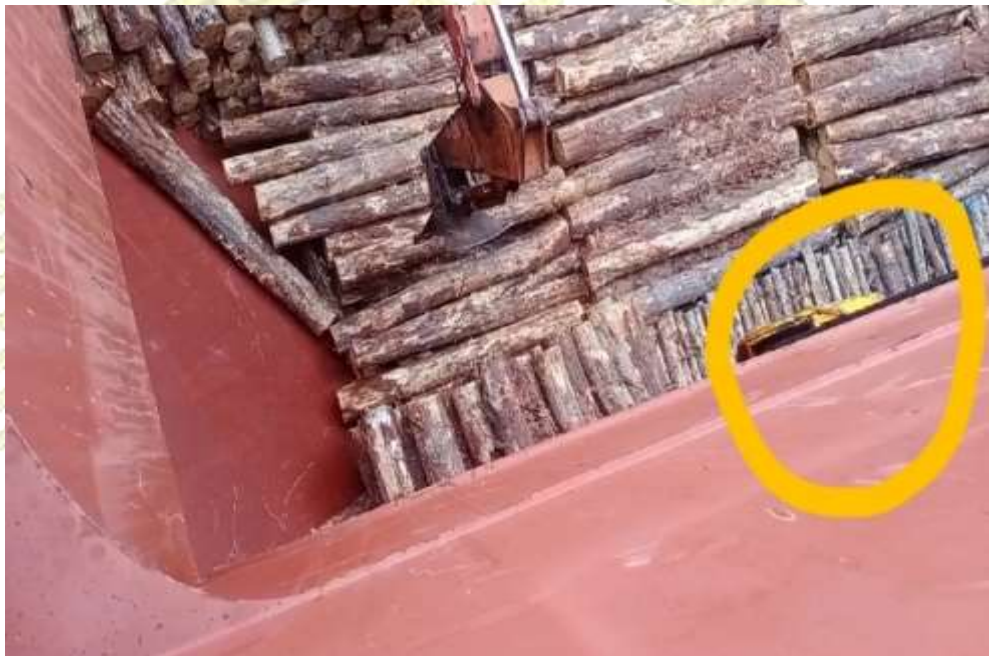
Gambar 6.2 *Wire Crane* yang Membentur Palka  
Sumber: Dokumen Pribadi (2021)

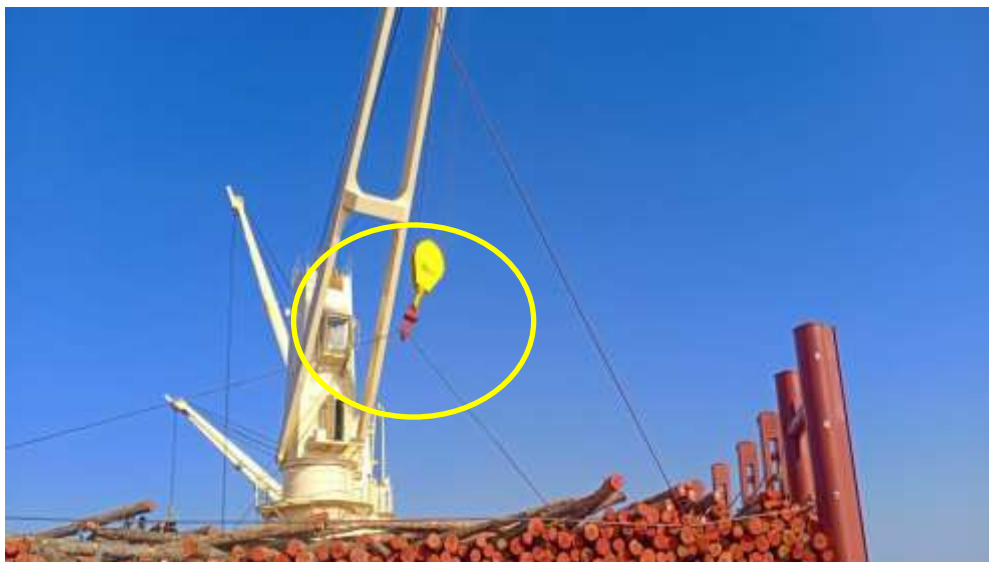
Gambar 6.3 Operator *Crane* menarik *Log Wire*  
Sumber: Dokumen Pribadi (2022)

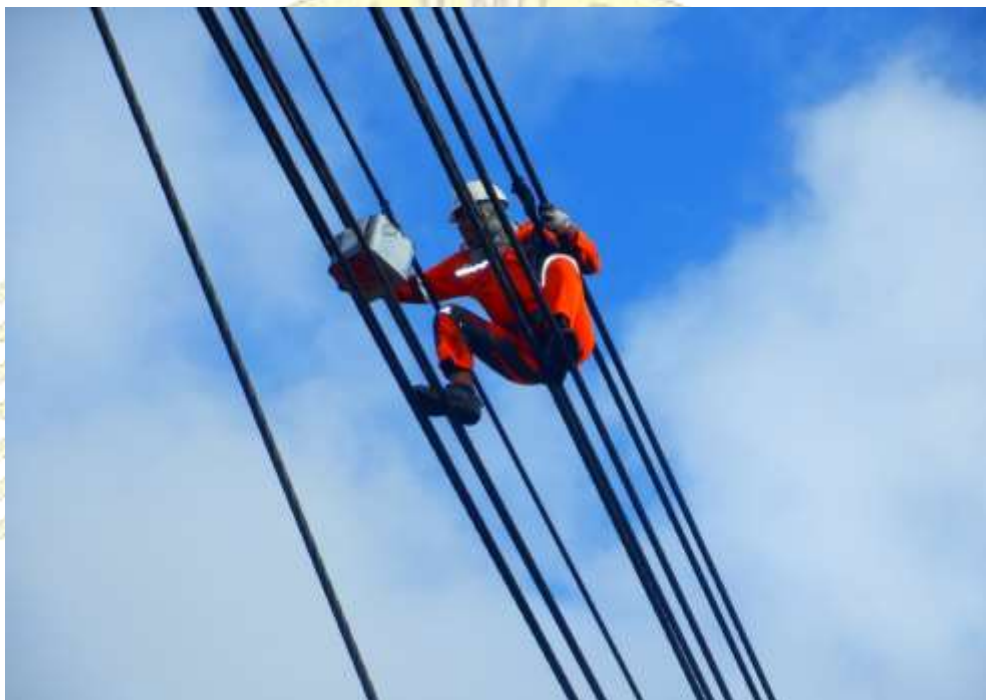
Gambar 6.4 Perawatan *Crane Wire Rope*  
Sumber: Dokumen Kapal (2022)
